Análisis y gestión del riesgo sísmico de edificios y sistemas esenciales

Tesis doctoral presentada para optar al grado de doctor
por la Universidad Politécnica de Cataluña

Anexo C: daños observados en centros educativos y en instalaciones de salud luego del terremoto de Lorca del 11 de mayo de 2011

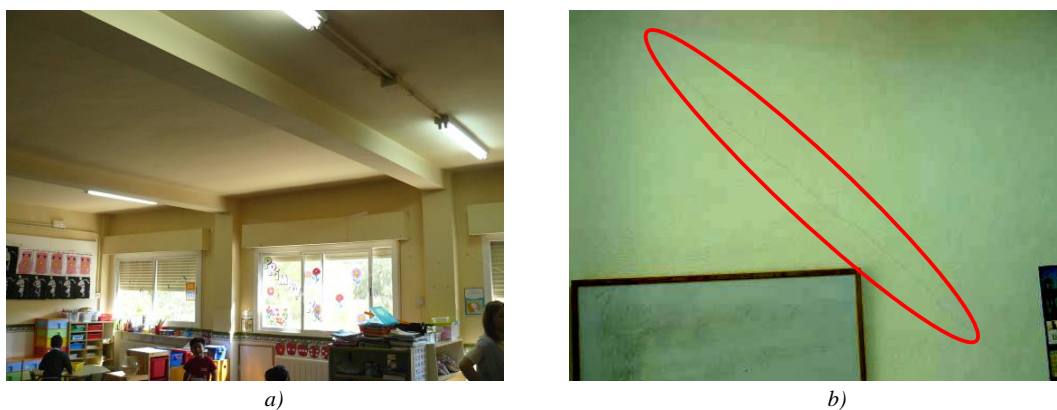
No se identificaron daños estructurales en el edificio. No se observaron fisuras en pilares, vigas y forjados. En la Foto C. 2a) se presenta un salón tipo del centro, el cual refleja el buen estado del edificio luego de los sismos.

Los muros de fachada se encontraron sin daños. No se identificaron grietas visibles. Los daños observados en los muros divisorios son leves; se encontraron pocas grietas de espesor mínimo (ver Foto C. 2 b). No se identificaron daños en las escaleras ni en la cubierta.

Foto C. 2 Jardín infantil Muñoz Barberán. a) Pilares, vigas y muros de relleno sin daños visibles. b) leves fisuras en muros divisorios

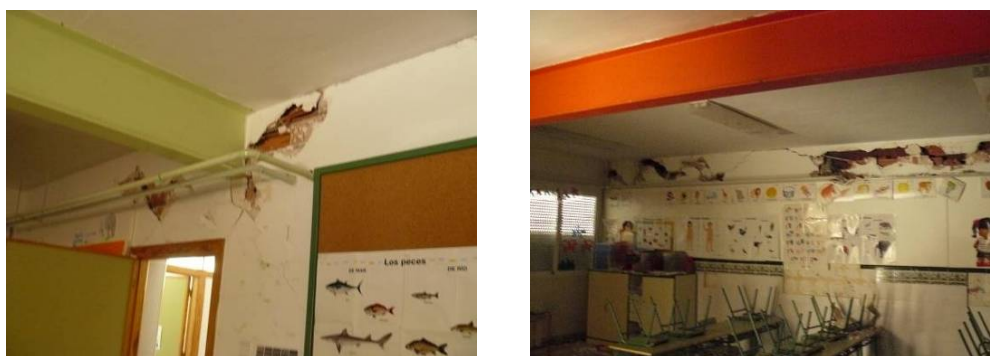
Los daños observados en muros de fachada son leves; se identificaron pocas zonas con grietas de poco espesor. Los muros divisorios presentaron daños entre fuertes y severos ya que se encontraron agrietamientos diagonales de espesor considerable, así como el desprendimiento de algunas piezas y el aplastamiento de la mampostería (ver Foto C. 4 yFoto C. 5). En este caso se observa que los muros divisorios envuelven a los pórticos. Debido a los desplazamientos del sistema estructural, los muros resultaron afectados.

Foto C. 4 Daños en muros divisorios en la conexión entre las vigas y pilares metálicos

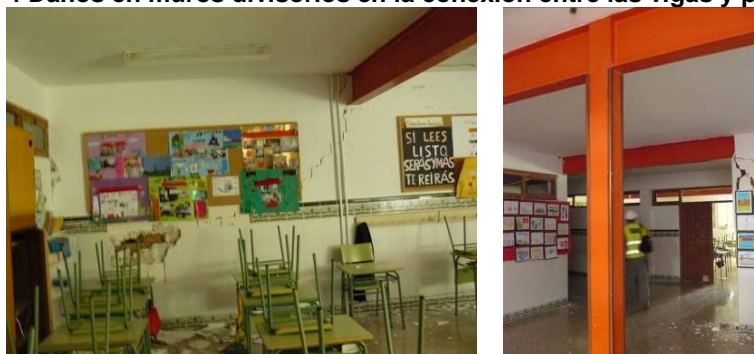
Foto C. 5 Grietas diagonales en muros divisorios

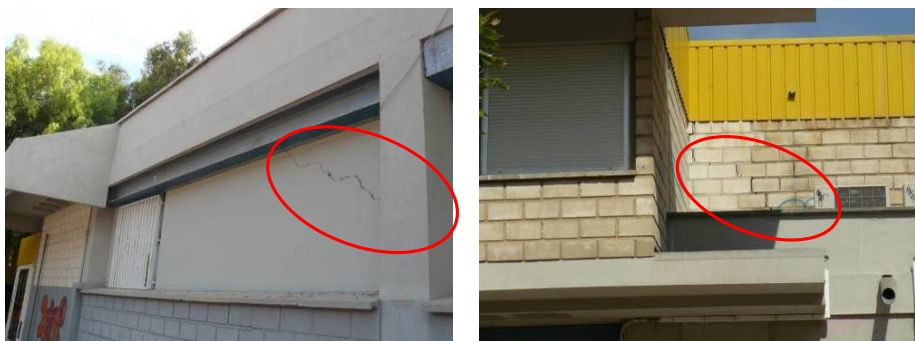
Se aprecian daños entre moderados y fuertes en los muros de fachada; se encontraron agrietamientos diagonales (ver Foto C. 7).

Foto C. 7 Daños en muros de fachada

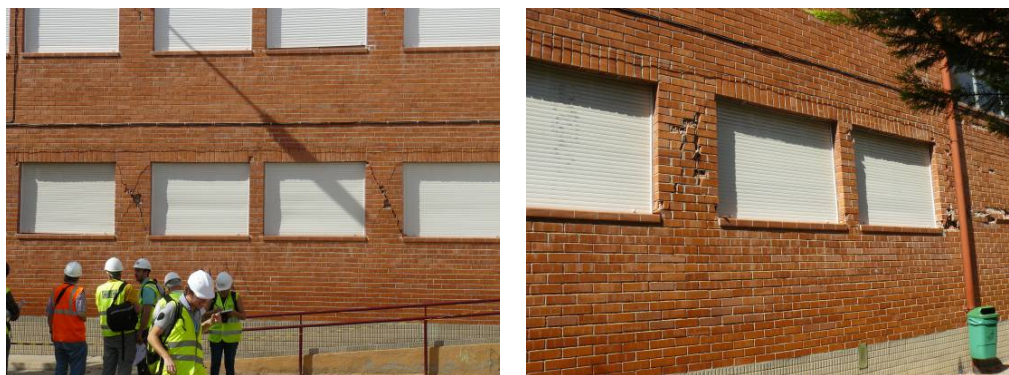
Se aprecian daños fuertes en los muros de fachada; se encontraron agrietamientos diagonales (ver Foto C. 9).

Foto C. 9 Fisuras diagonales de los muros de las fachadas

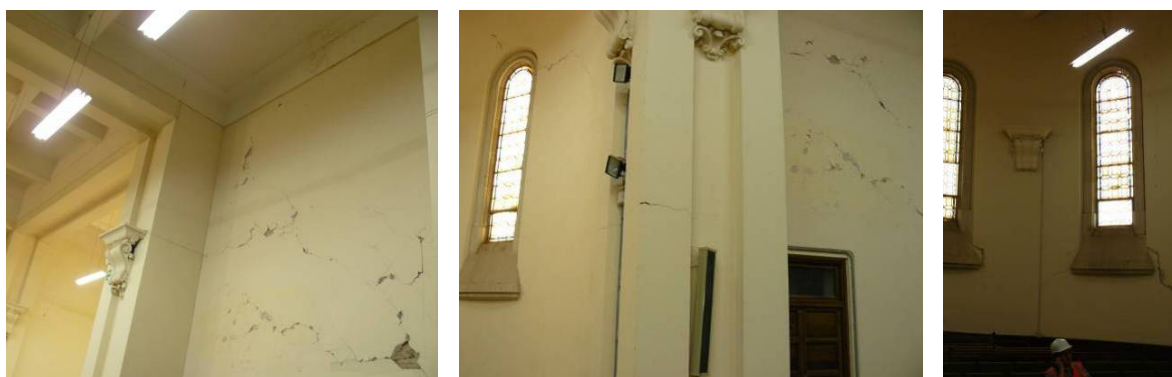
Los daños en los muros del edificio se consideran moderados. Se encuentran agrietamientos diagonales y múltiples fisuras en los muros perimetrales del edificio (Foto C. 11).

Foto C. 11 Fisuras en muros estructurales

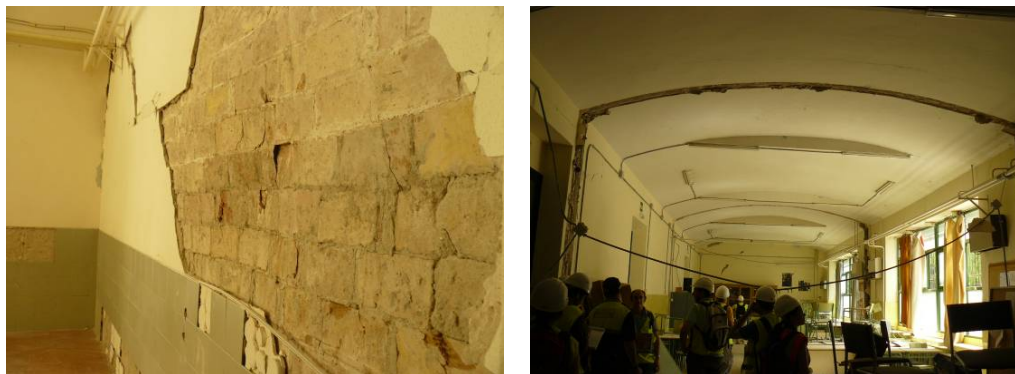
aplastamiento de las unidades de mampostería. Al momento de la visita, algunos de los muros ya habían sido removidos (Ver Foto C. 12 y Foto C. 13).

Foto C. 12 Fallas de las unidades de mampostería y fisuras diagonales en muros de división

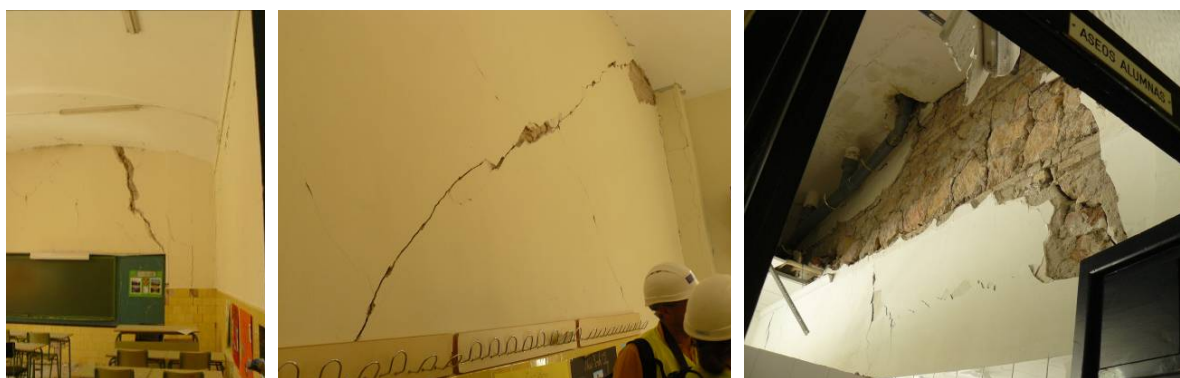
Foto C. 13 Agrietamientos diagonales en los muros de piedra

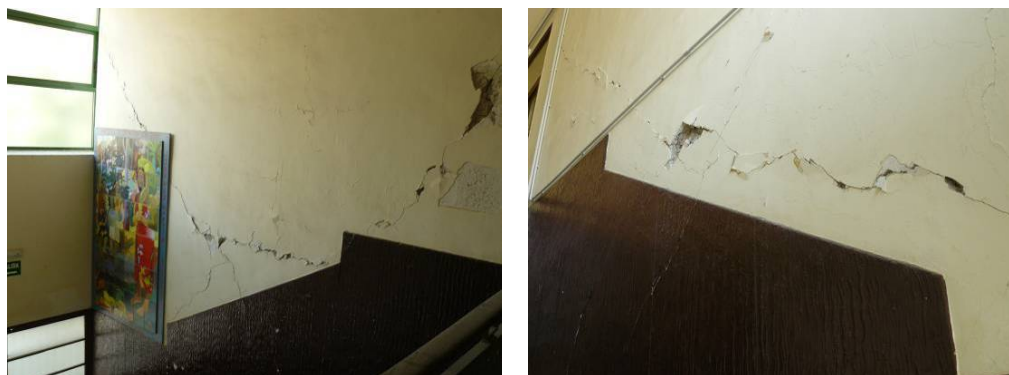
Los daños encontrados en la escalera son entre moderados y fuertes; se encontraron zonas agrietadas a lo largo de la escalera, así como en sus apoyos (Ver Foto C. 14). En cuanto a la cubierta del edificio, no se identificaron daños.

Foto C. 14 Agrietamientos en los muros de la escalera

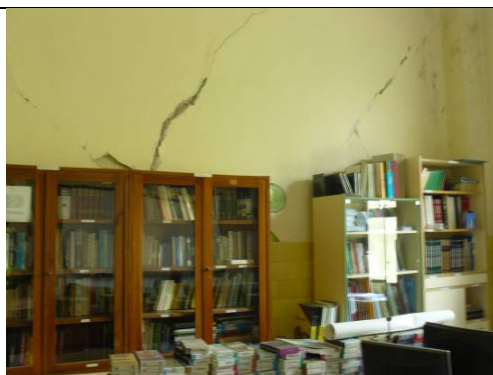
En cuanto al mobiliario, en el momento de la inspección no se identificaron elementos que hubieran podido obstaculizar las rutas de salida, así como con su caída afectar la seguridad de los ocupantes. No obstante, pocos elementos se encuentran anclados (ver Foto C. 15).

Foto C. 15 Falta de protección de elementos de mobiliario

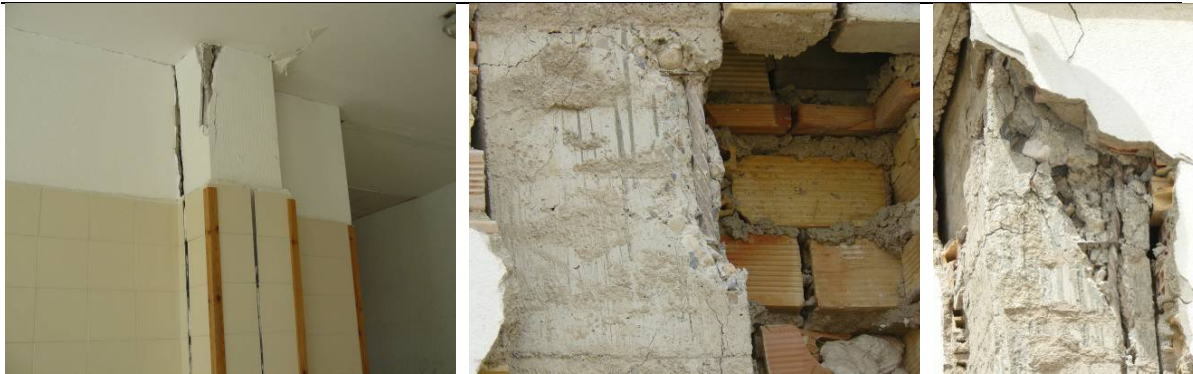
Los daños estructurales observados son entre fuertes y severos. En este edificio se encontraron fallas en varios pilares del edificio. Se identificaron fisuras y fallas del hormigón en la conexión con el forjado; pérdida del recubrimiento, exposición y leve deformación de las barras de refuerzo longitudinal (ver Foto C. 17). Se resalta la falta de refuerzo a cortante en la conexión del pilar con el forjado, así como el uso de redondos de acero torsionados.

Foto C. 17 Fallas en pilares del edificio

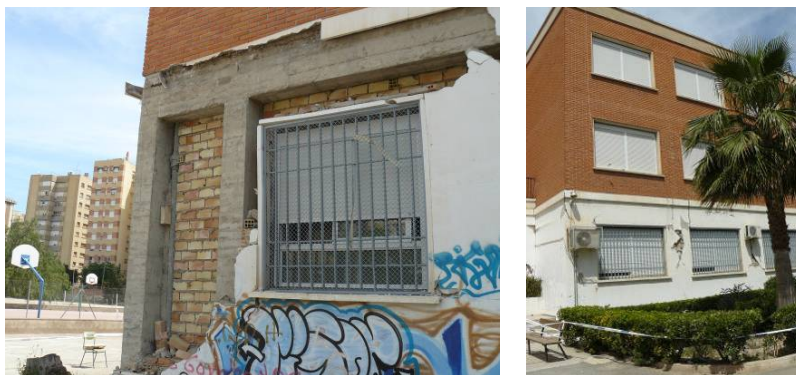
Los daños observados en los muros de fachada y divisorios son entre fuertes y severos. Se presentó la caída del recubrimiento y fallas de las unidades de mampostería en la fachada (ver Foto C. 18). Se encontraron agrietamientos diagonales en muros de de partición, así como la pérdida del recubrimiento (ver Foto C. 19 y Foto C. 20).

Foto C. 18 Caída del recubrimiento en muros de fachada

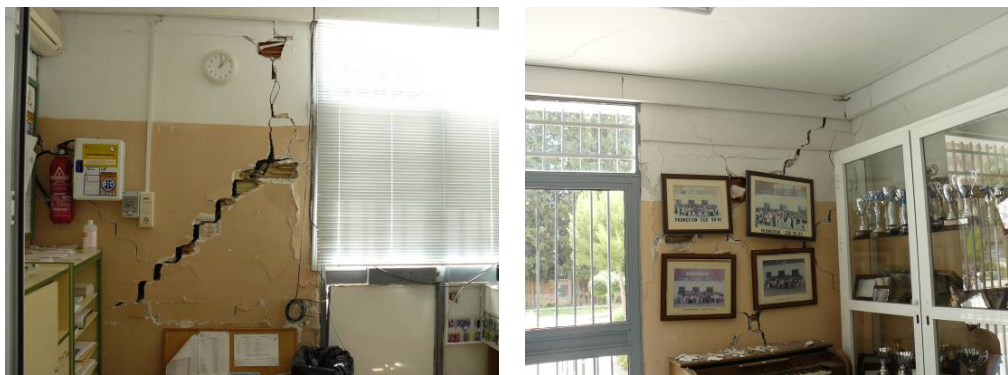
Foto C. 19 Fisuras diagonales en particiones y muros de fachada

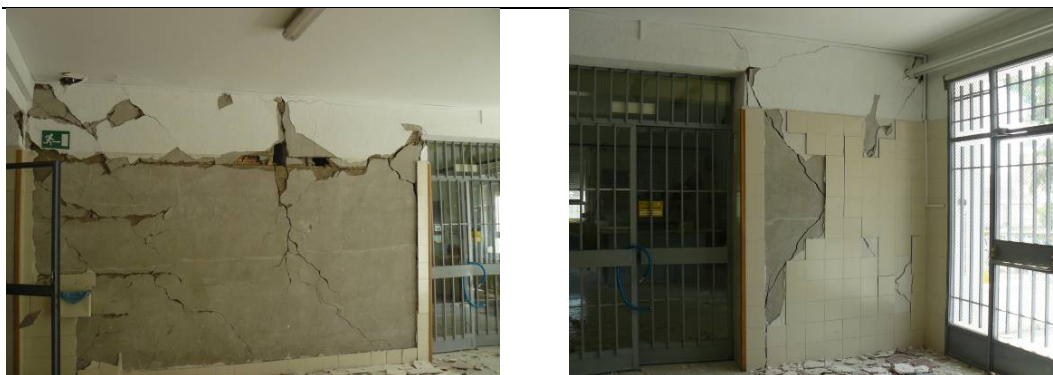
Foto C. 20 Fisuras diagonales en muros interiores

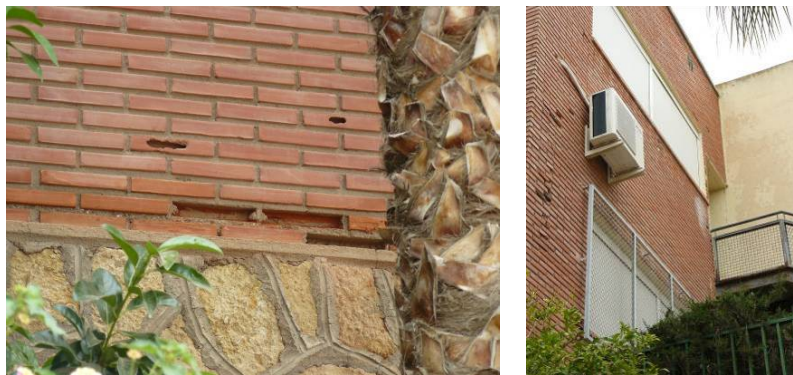
En estos dos centros, los daños observados en los muros de fachada son entre moderados y fuertes. En la inspección se identificó el aplastamiento local de la mampostería, así como agrietamientos diagonales.

Foto C. 23 Falla de las unidades de mampostería y de los muros de fachada del CEIP Alfonso X el Sabio

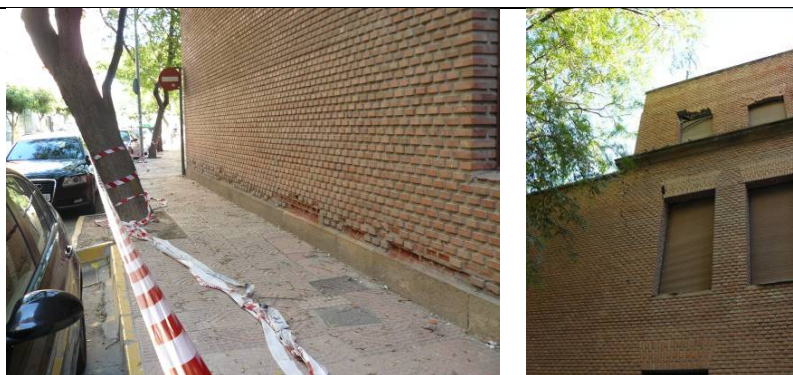
Foto C. 24 Falla de las unidades de mampostería y de los muros de fachada del IES Ramón Arcas Meca

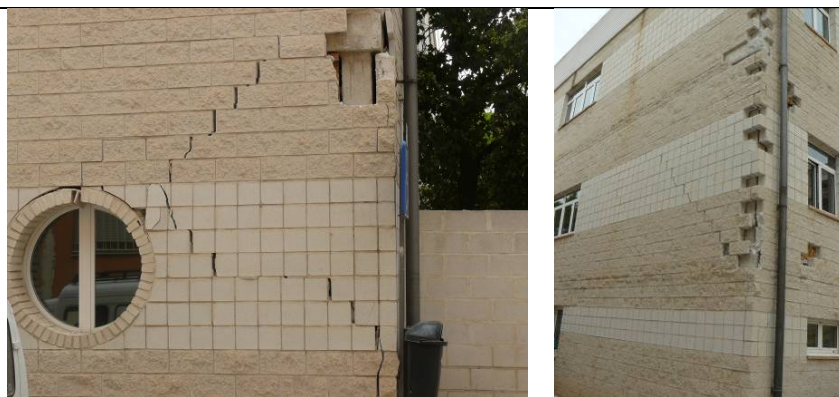
Foto C. 26 Daños en muros de fachada

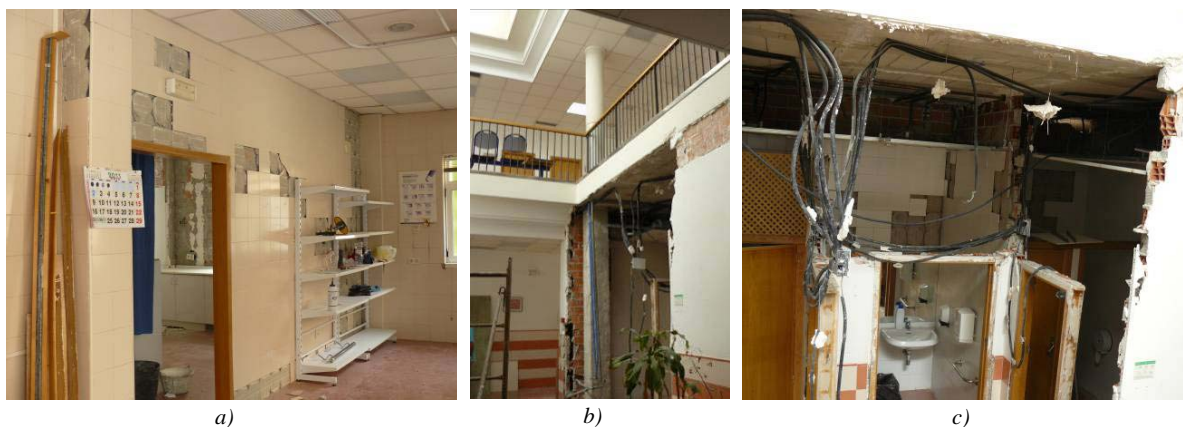
Foto C. 27 Daños en muros divisorios: a) caída de elementos de recubrimiento b) y c) Muros derribados durante la reparación

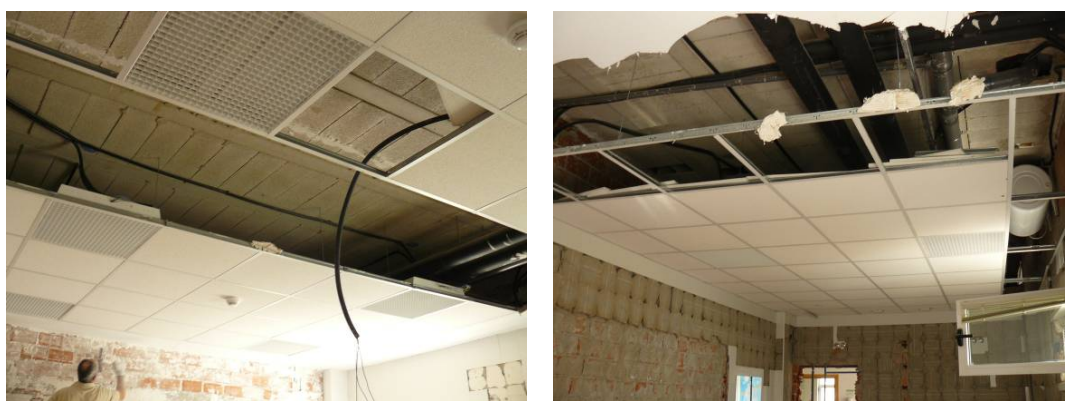
En algunas zonas del centro de salud, los daños observados en los falsos techos son fuertes. Se encontraron elementos agrietados y colapsos parciales (ver Foto C. 28).

Foto C. 28 Caída de falsos techos

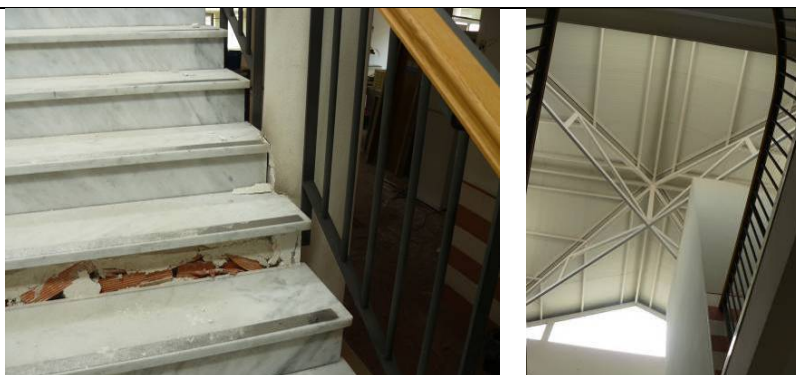
Foto C. 29 a) Daños leves en la escalera b) Estado de la cubierta

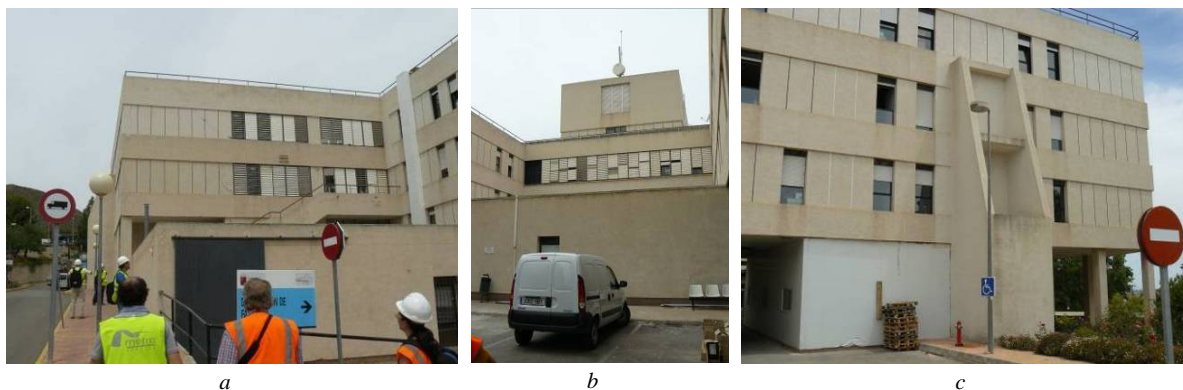
Foto C. 30 a y b) Fachadas del hospital; c) contrafuertes añadidos al hospital

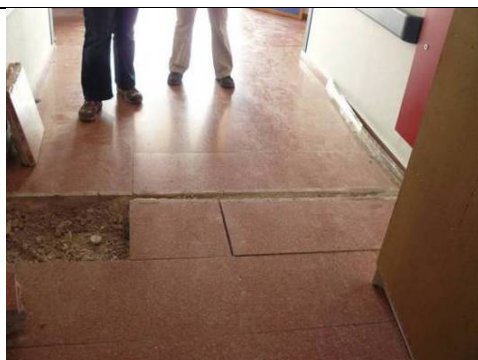
Foto C. 31 Desplazamientos de la junta de dilatación

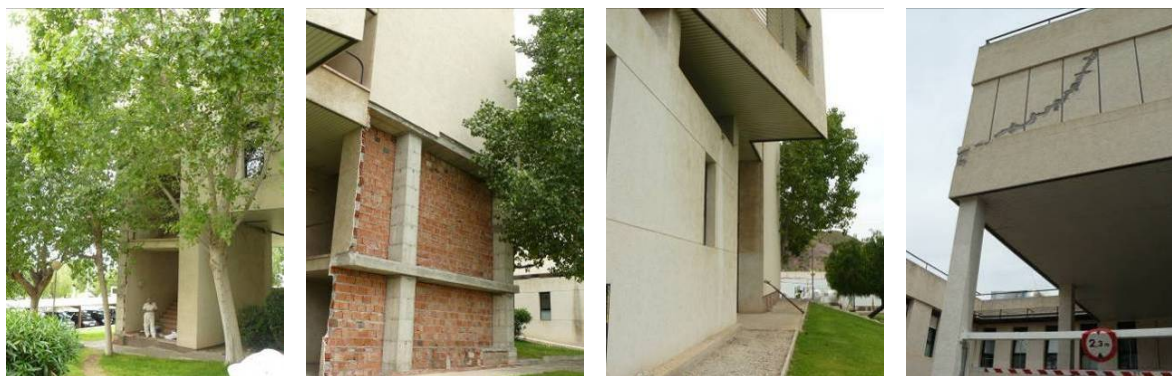
Foto C. 32 Colapso de muros de fachadas y recubrimientos de fachadas

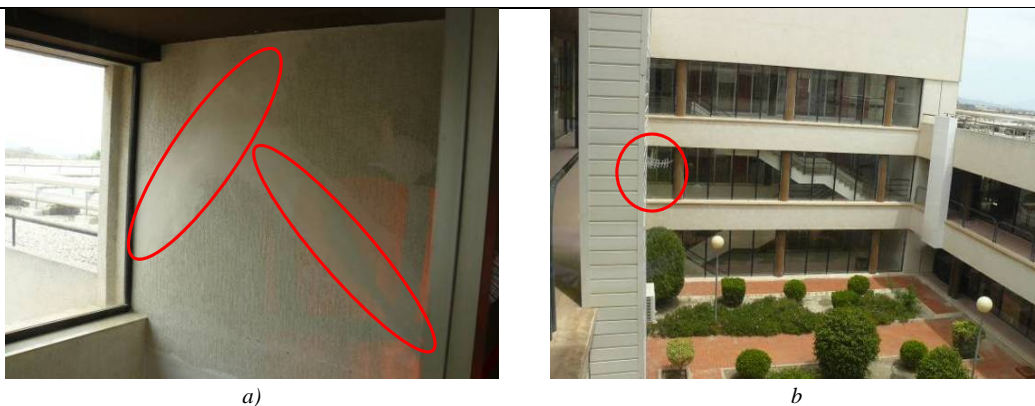
Foto C. 33 a) fisuras en muros de escalera, b) ruptura de ventanas

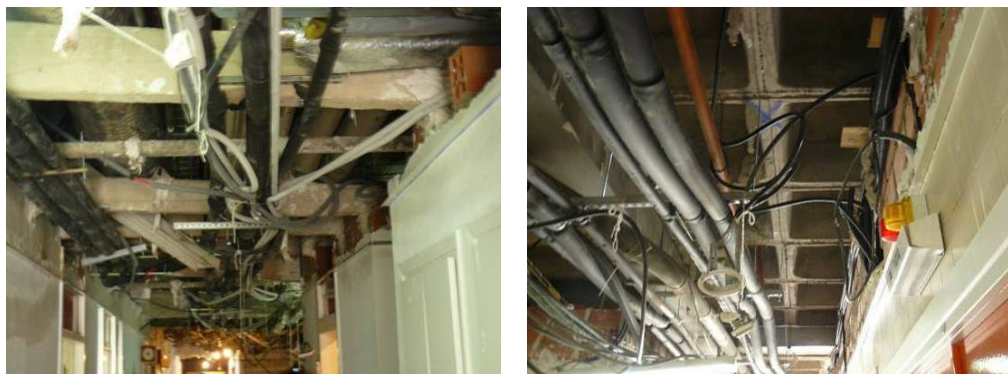
Foto C. 34 Daños en los falsos techos
