### Análisis de problemas de humedad.

**Localización:** Muro Este de la Iglesia de San Jorge.

**Tipo:** Análisis de humedad.

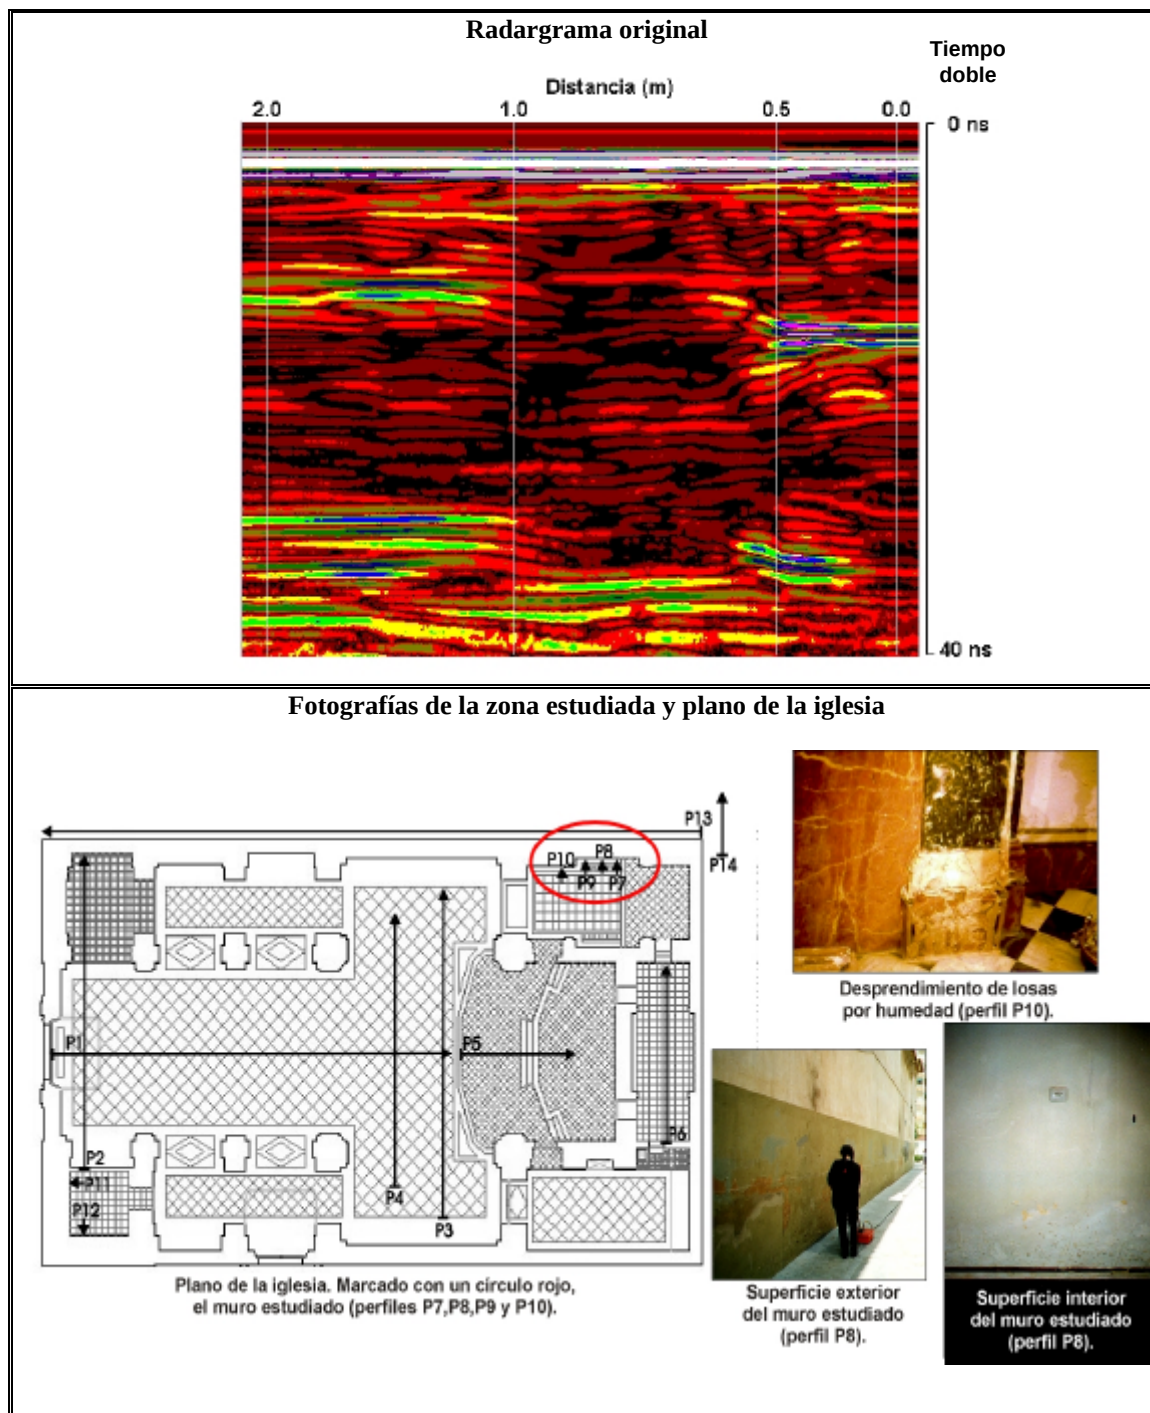
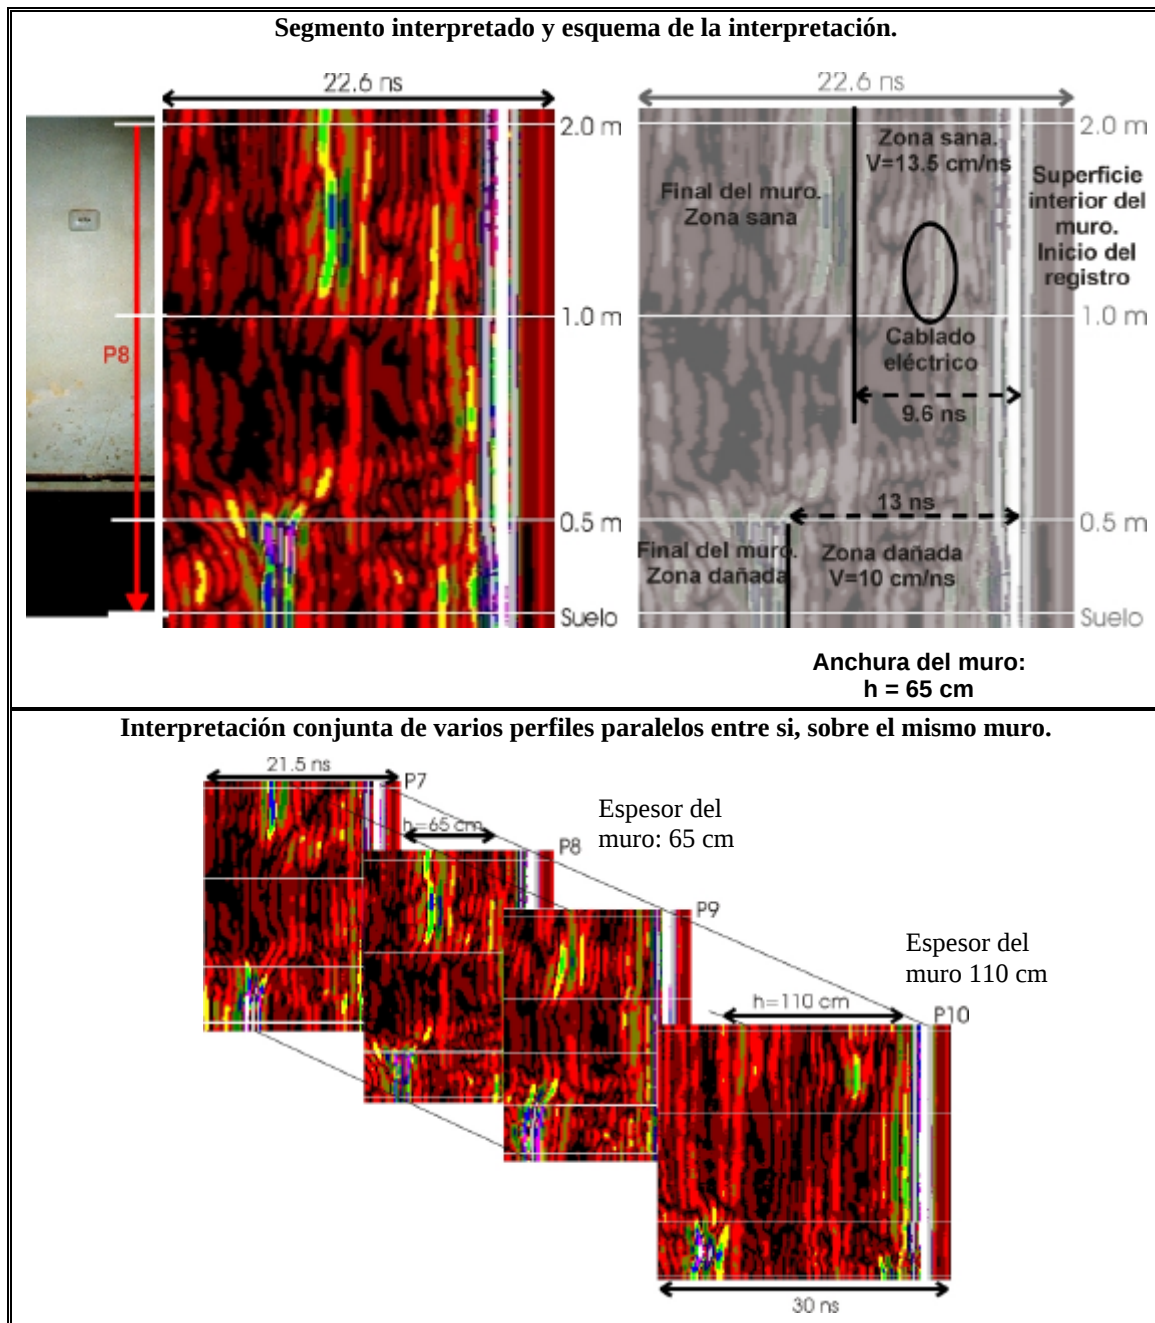
**Descripción:** Reflexiones producidas en la superficie posterior del muro. Un mayor porcentaje de agua produce velocidades más lentas y por lo tanto, tiempos dobles de propagación mayores.
