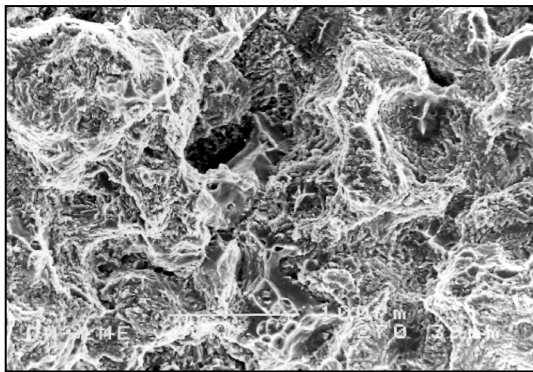
Figura 6.20. Fractografía de la probeta 6-A1; buen comportamiento a tracción.

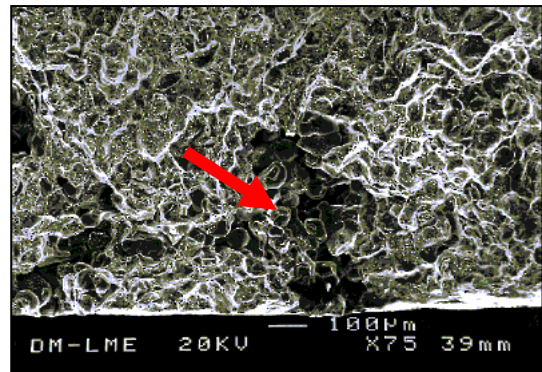
Figura 6.21. Fractografía de la probeta 6-B2, zona con porosidad de contracción; mal comportamiento a tracción.

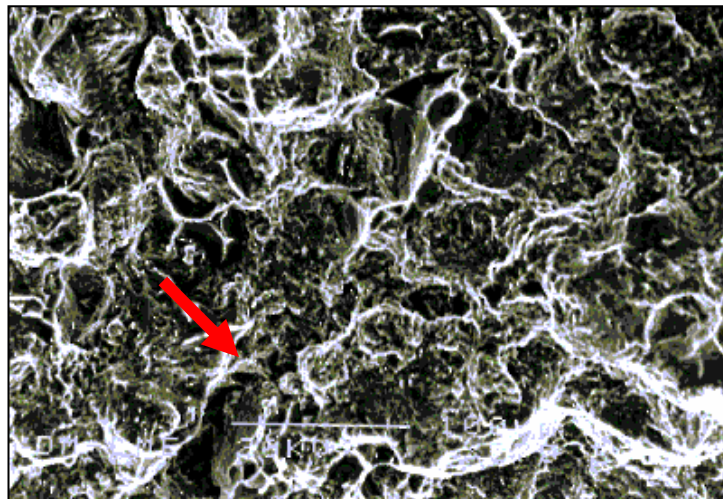
Figura 6.22. Fractografía de la probeta 6-B2, porosidad de contracción; mal comportamiento a tracción.

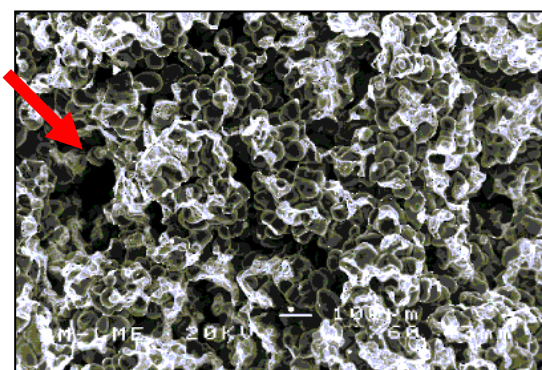
Figura 6.23. Fractografía de la probeta 1-C2, porosidad de contracción; mal comportamiento a tracción

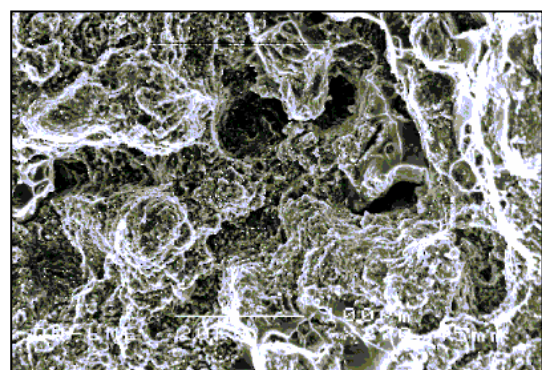
Figura 6.24. Fractografía de la probeta 1-C4, fractura dúctil; buen comportamiento a tracción.

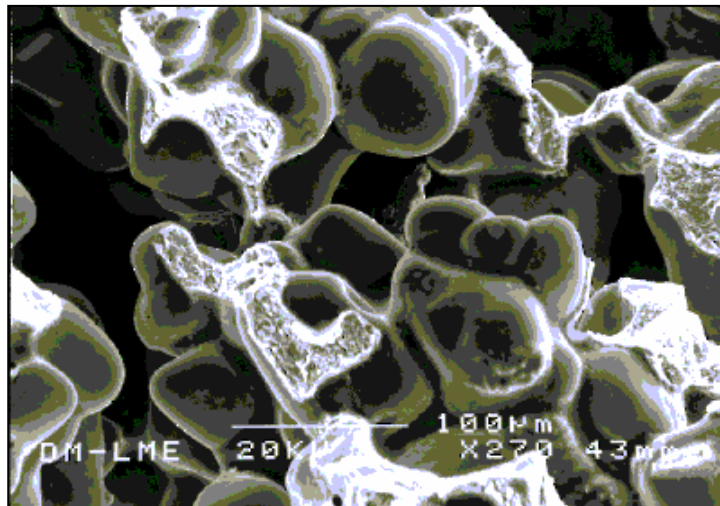
Figura 6.25. Fractografía de la probeta 1-C2, micro-rechufe; mal comportamiento a tracción.

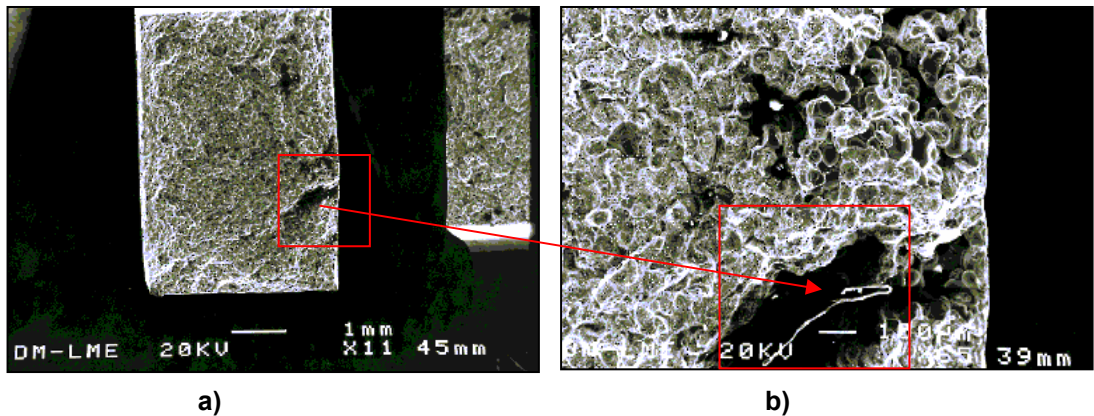
Figura 6.26. a) Fractografía de la probeta 6-C3 con macrorrechufe; mal comportamiento a tracción. b) detalle de la anterior.

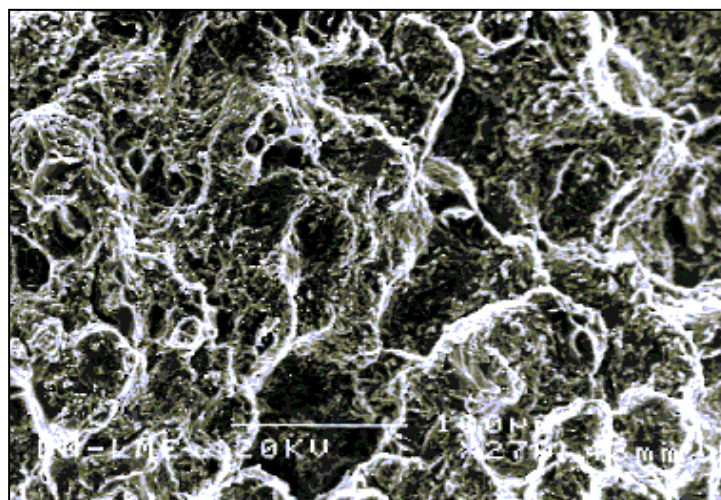
Figura 6.27. Vista general de la fractura en probeta 6-C5 con buen comportamiento a tracción.
