## Capítulo 14

### Lesiones mecánicas: fisuras y despegues.

#### Iglesia de San Jorge.

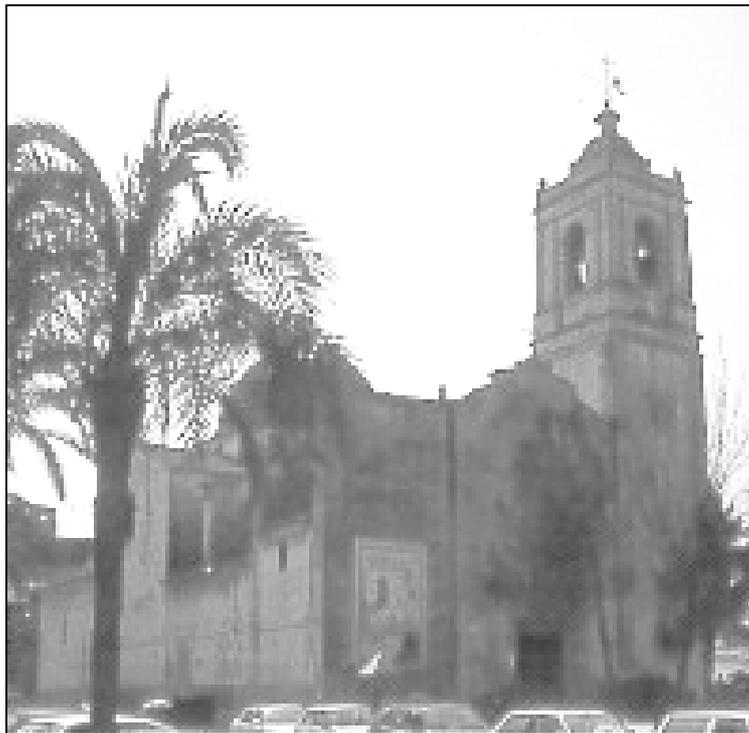
En la figura 14.1 se puede ver la iglesia. En la fotografía se observa su fachada principal (Norte) y la fachada Este. Las lesiones aparecen en el muro de la fachada Norte y en los muros de la torre de la iglesia (también emplazada junto a ésta).

**Figura 14.1. Fachadas Norte y Este de la iglesia de San Jorge. En la zona Norte (fachada principal y torre) existen los mayores problemas de fisuras.**

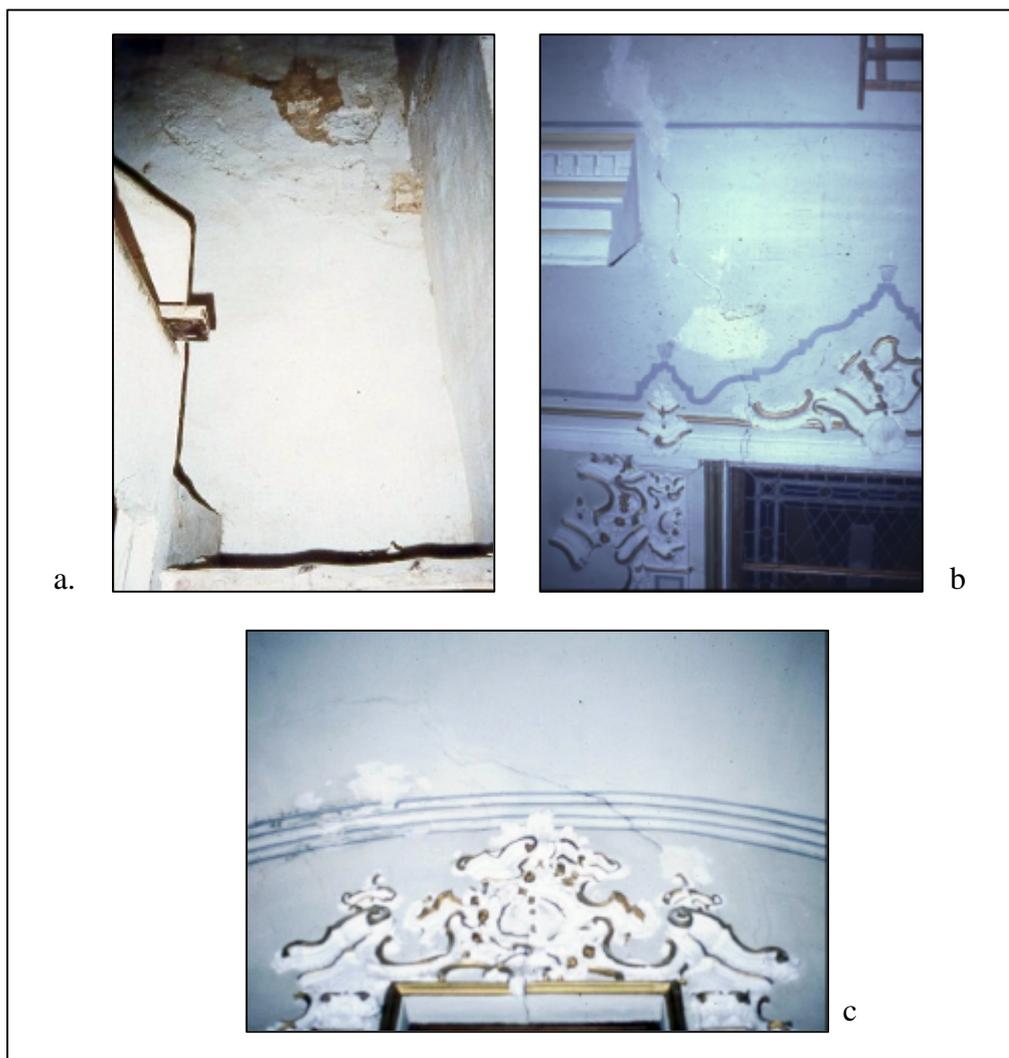
En la superficie interior del muro de la torre se pueden observar fisuras y desprendimientos del recubrimiento. En la fachada principal se observan también fisuras y grietas que principalmente se inician en las esquinas de puertas y ventanas y se extienden hacia el techo y la bóveda de la iglesia. En la figura 14.2 se muestran detalles de estos daños.

**Figura 14.2. Fotografía de las grietas y despegues que afectan a la iglesia de San Jorge. a) Escalera de acceso a la torre. b) Muro Norte. c) Grietas próximas a la bóveda en el muro Norte.**

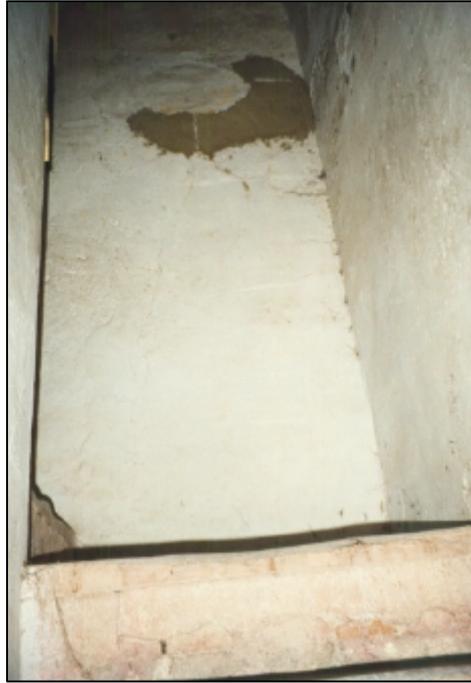
Para analizar el alcance de las lesiones observadas en el interior de la torre se realizan dos perfiles (perfiles P11 y P12 de la figura 13.2) cubriendo zonas dañadas. La zona estudiada con el perfil P11 se muestra en la figura 14.2.a. La zona analizada con el perfil P12 se presenta en la figura 14.3. Los dos perfiles tienen una longitud de 2 m, introduciendo marcas de distancia cada 40 cm.

**Figura 14.3. Fotografía del interior de la torre de la iglesia de San Jorge. En la parte superior se observa el desprendimiento del rebozo de yeso, zonas reparadas con cemento y fisuras, incluso en estas zonas reparadas.**

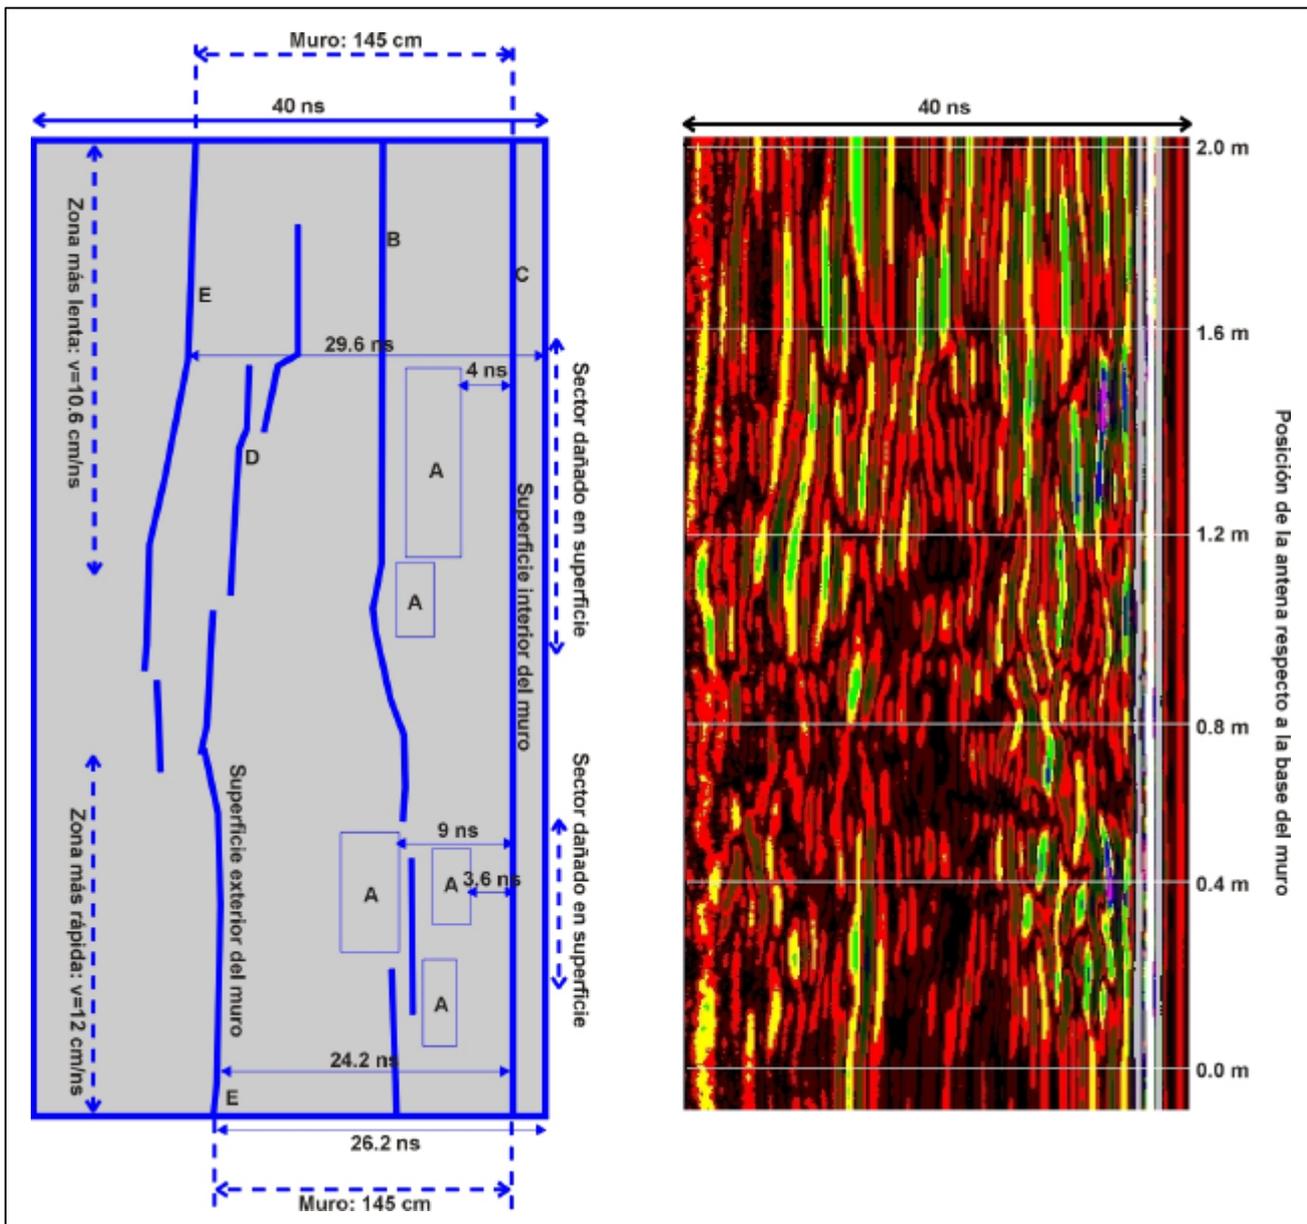
La figura 14.4 muestra el radargrama correspondiente al perfil P12 y su interpretación y la figura 14.5 el del perfil P11. El espesor del muro es de 145 cm. Con este dato se identifican las reflexiones en las superficies interna y externa del muro y se estima la velocidad media de propagación<sup>1</sup> que resulta ser de 12 cm/ns. Teniendo en cuenta la precisión de las medidas y que se trata de muros distintos, este valor está razonablemente de acuerdo con los resultados obtenidos en el capítulo anterior. Por otra parte, pequeñas variaciones en la saturación del medio o en su porosidad pueden causar variaciones de la velocidad.

En los radargramas correspondientes al perfil P12 (figura 14.4) se observan anomalías distribuidas más o menos aleatoriamente aunque más frecuentes e intensas en los sectores del perfil correspondientes a las zonas dañadas en superficie (principalmente el tramo entre los 0.8 y los 2 m). También se observa una zona irregular cerca de los 0.4 m. En estas zonas, las mayores anomalías son muy superficiales y se detectan entre los 3.6 y 4 ns.

<sup>1</sup> El tiempo de propagación entre las superficies interior y exterior del muro es de 24.2 ns. Teniendo en cuenta que el espesor es de 135 cm, corresponde a una velocidad de  $v = 12$  cm/ns.

Figura 14.4. Registro obtenido en el perfil P12 e interpretación del mismo. Las reflexiones en las dos superficies del muro (C y E) permiten calcular la velocidad media de propagación en cada sector. A: Anomalías de pequeño tamaño asociadas a oquedades y fisuras. B y D: Reflexión continua asociada a un cambio de materiales en el interior del muro.

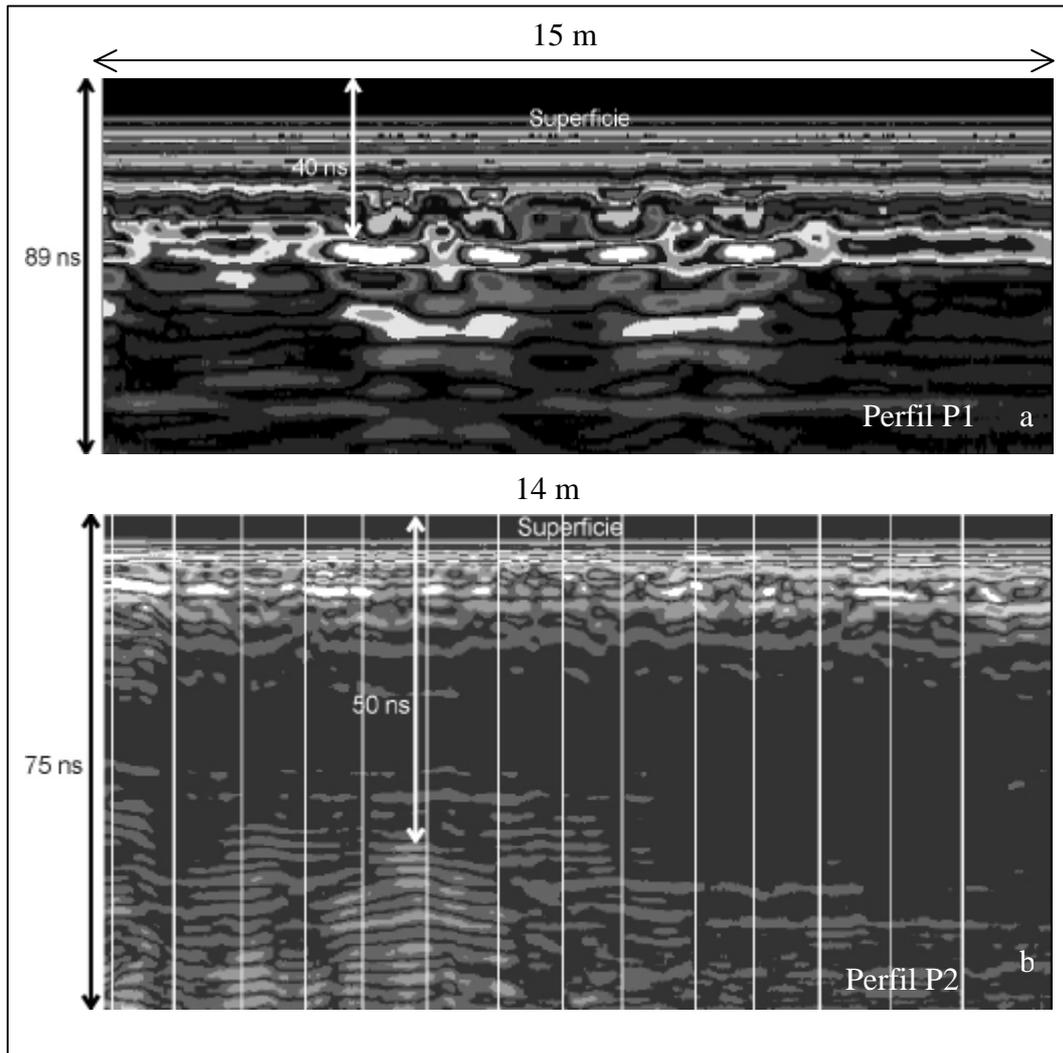
De los perfiles de prospección realizados en el suelo en el interior del templo, sólo se observan anomalías significativas en los que cubren las zonas cercanas al muro dañado. El perfil P2 discurre paralelo al muro. El perfil P1 se inicia en la entrada y recorre la nave principal trazando una línea perpendicular al muro (figura 13.2). La figura 14.6 presenta dos sectores de los radargramas de los perfiles P1 y P2. La figura 14.6.a corresponde a los 15 primeros metros del perfil P1 y la figura 14.6.b antenas de 100 y 500 Mhz, respectivamente.

**Figura 14.6. Registros obtenidos en el perfil P1 (a) y en el perfil P2 (b) para determinar la posible existencia de zonas anómalas que pueden provocar las lesiones del muro Norte y de la torre de la iglesia. La separación entre líneas verticales es de 1 m sobre la superficie.**

Se observan reflexiones importantes y claras entre los 40 y los 50 ns que corresponden a 30 y 46 ns a partir de la reflexión en la superficie. Aceptando para la velocidad del suelo  $v = 8.5 \text{ cm/ns}$  (estimado en el capítulo anterior), los elementos anómalos reflectores se encuentran entre los 1.3 y 2 m de profundidad, siendo su anchura de 1 m. La zona de anomalías se halla próxima al sector dañado, no detectándose este tipo de reflexiones en otras zonas investigadas del suelo de la iglesia (perfiles P3, P4, P5 y P6 de la figura 13.2).

Estos registros muestran, por lo tanto, indicios de que las lesiones de los muros de la fachada Norte de la iglesia tienen su origen en asentamientos de la construcción ocasionados por los elementos anómalos del subsuelo. Eventualmente, factores

climatológicos pueden haber contribuido a aumentar el daño, tanto más si se considera que se trata de la cara Norte del edificio, más expuesta a las inclemencias del tiempo.
