**El espacio público en el Centro Histórico de
Puebla (México)**

Debilidades del espacio público

CAPÍTULO 4.1

Mobiliario urbano en el Centro Histórico de Puebla

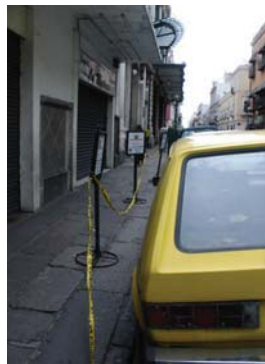
6

- 6.- Calle 2 oriente
- 7.- Anclaje de cubierta en Zócalo
- 8.- invasión de áreas verdes (Los fuertes)
- 9.- Reja de Protección para medidores
- 10.- Propaganda en fachadas

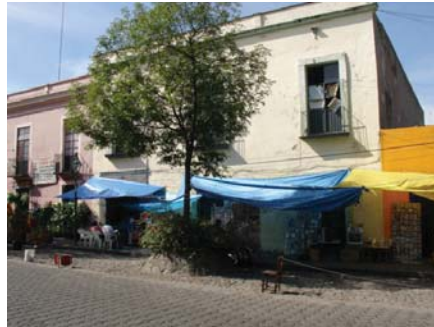
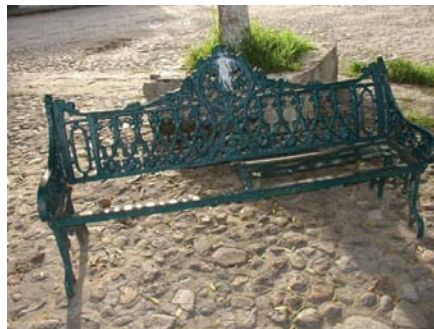
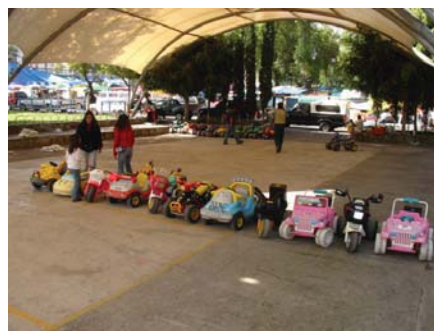
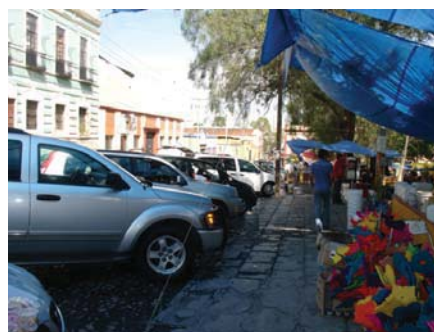
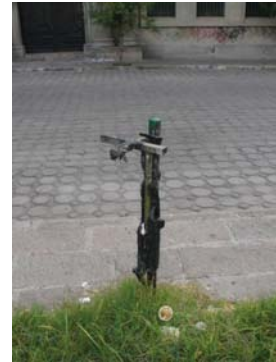
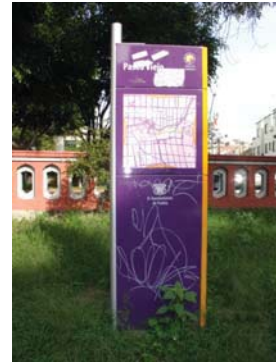
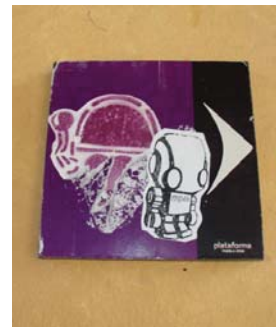
Gráfico 272.-

- 1.-Espacio en el Barrio de Xanenetla utilizado como estacionamiento.
- 2.-Contaminación auditiva en Barrio de Analco (3 oriente).
- 3.-Banca mutilada
- 4.-Cancha de cachibol apropiada por carritos
- 5.-Jardín de Analco en un fin de semana
- 6.-Mobiliario incompleto por actos vandálicos
- 7.-Plano de localización deteriorado por actos vandálicos.
- 8.-Colocación de calcomanías en señalética

Es importante destacar que la suma de muchos factores, como el ruido producido por automóviles, la música en los puestos de venta o las manifestaciones de los mismos comerciantes para que adquieran sus productos, contribuyen a la degradación ambiental. En casos muy en específico, se pueden considerar molestos por la intensidad utilizada, esto viene a desencadenar otros problemas, que, en conjunto con el ruido de motores y comercios aledaños, deteriora aún más el ambiente de las calles, jardines y plazuelas mezclado con olores de todo tipo que se desprenden de los productos ofertados por vendedores de alimentos (frutas, pescados, verduras, dulces, comida típica) u olores producidos por el combustible utilizado: gas, leña o carbón. Para desarrollar esta afirmación, se realizó un recorrido por una de las avenidas más transitadas: la 10 oriente-poniente, desde el bulevar H. del 5 de Mayo atravesando las calles 2,4 y 6 norte, 5 de Mayo, 3, 5, 7 y 9 poniente, identificando el problema auditivo, principalmente en las calles siguientes a la 5 de mayo, conforme se avanza, todos los elementos actúan para conformar un espacio deteriorado en diferentes aspectos.

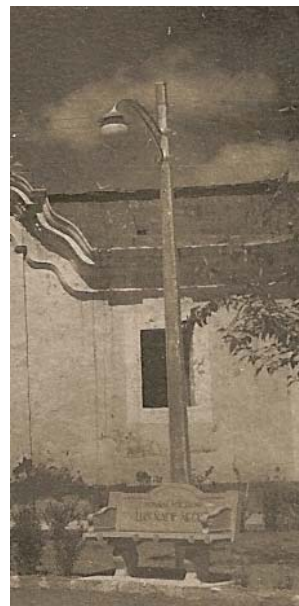
Gráfico 197.-
 Diseño "Dragones" Landa
 En Acanto G. Magali, "Dragones en la familia" en Bulevar, núm. 100, julio-agosto 2004. Pág. 6-7

En estas patentes se describen los postes de ornamento como un modelo nuevo y original, consistía en una serie de adornos en forma de dragones, los cuales salen de la parte inferior de su cabeza los sostenes de los focos. Así mismo la base se destaca por el adorno conformado por hojas.

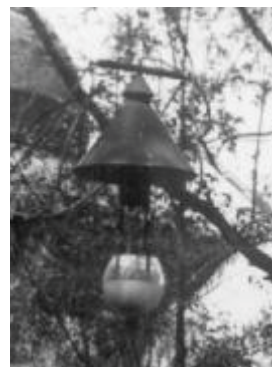
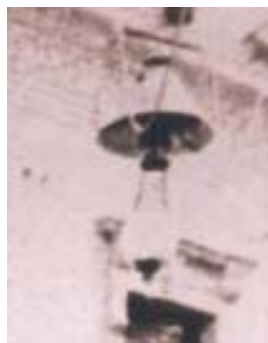
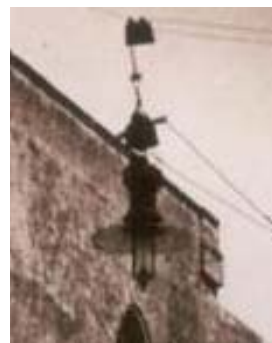
Gráfico 208.-
 Tipos de Lámparas según catalogo
 Archivo Histórico de Puebla

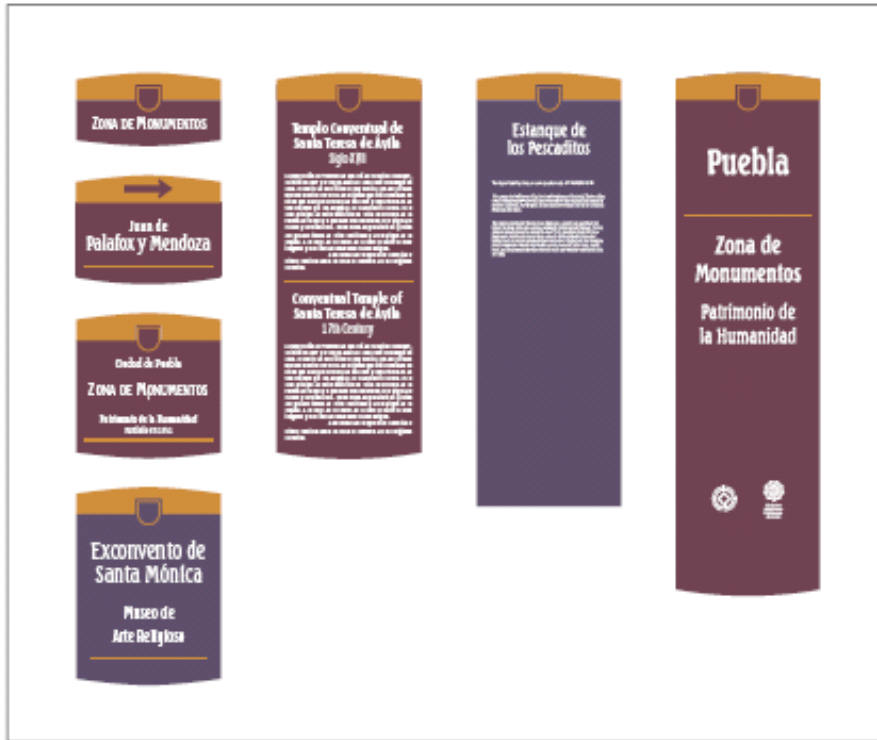
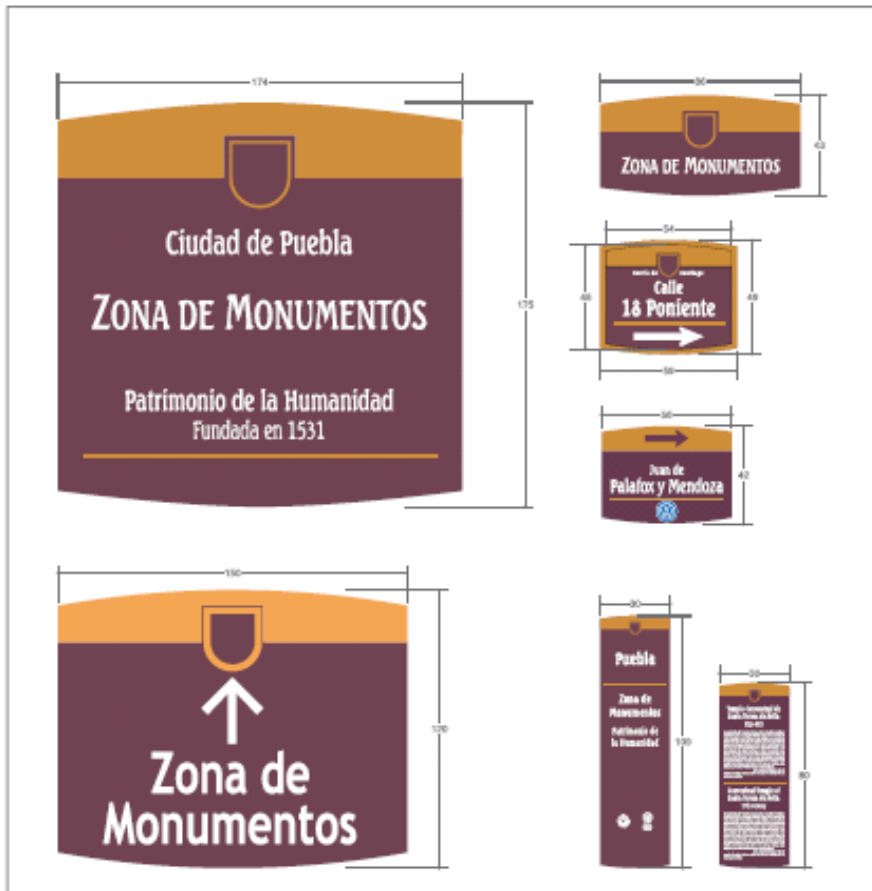
Gráfico 224.-
 Ejemplos de colores, dimensiones y reglas topográficas en Manual de Señalética para la Zona de Monumentos de la ciudad de Puebla.

Catálogo de Dimensiones Disponibles

La presencia de estos elementos dentro de la Zona de Monumentos, a pesar de que siguen una normativa, se pueden considerar no propicias para una ciudad heredada ya que las dimensiones de las banquetas son mínimas, por lo que si se respetan pueden propiciar otros problemas por el sembrado a 30 cm.; otro factor que deteriora la calidad del espacio es que no se sustituyen aquellos que se pueden considerar obsoletos. Hoy en día, se trata de incorporar la señalética informativa y turística conforme los colores que marca la Asociación de Ciudades Mexicanas de Patrimonio Mundial⁸. Existe un programa importante para la Zona en la que diferentes administraciones han intervenido y por lo cual se ha uniformado la nomenclatura dentro del programa “Puebla ciudad legible”, estos objetos son presa fácil del vandalismo, como los denominados prismas (elementos verticales de planta triangular que informan al ciudadano de los antecedentes del inmueble más cercano).

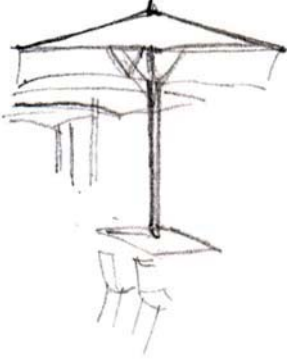
Gráfico 246.- Elementos de confort urbano-Sombrillas

<p>Concepción Formal</p> <p>Deben de privilegiarse los modelos de formas geoméricamente simples. La fijación con el pavimento debe ser sólida y siempre que sea posible anclada al pavimentos o con soporte movable. Deben de tener cierres de seguridad eficaces. Deben ser ligeros y de fácil transportación.</p>	<p>Materiales</p> <p>De entre los materiales más comunes están el acero o madera para la estructura, y para la protección lona impermeabilizada. Los soportes movibles deben ser de piedra u eventualmente de concreto. La lona de protección debe ser de un solo color, sin presentar cualquier tipo de publicidad.</p>
<p>Colocación</p> <p>Deben ser colocados únicamente en locales desahogados, normalmente en plazas, parques y jardines en grupo y nunca aislados. Deben servir de apoyo exclusivamente a cafés, restaurantes. Deben ser colocados enfrente de los establecimientos sin sobrepasar los límites de fachada. La forma de ordenar estos elementos debe garantizar una buena movilidad por lo cual es importante marcar el pavimento del área de ocupación permitida.</p>	<p>Mantenimiento</p> <p>Mantenimiento a cargo de los respectivos establecimientos. Deben recogerse a la hora de cierre de los establecimientos y convenientemente ordenados. Fácil sustitución.</p>	<p>Riesgos</p> <p>Caidas por accidentes provocados por la mala percepción del objeto. Accidentes provocados por la fijación deficiente. Condiciones atmosféricas, acumulación de agua, viento, etc. Poco respeto por el mobiliario colocado en las zonas. Colocación excesiva de propaganda. Colocación de elementos adicionales en el elemento que privaticen arbitrariamente las áreas públicas.</p>

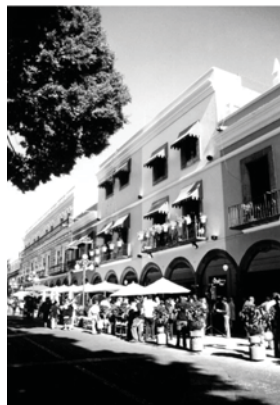
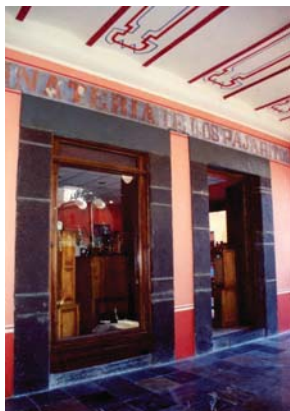
Gráfico 253.-
Estado Actual Portal Juárez: Este portal es el más deteriorado aunque la invasión no es tan evidente como los otros tres. Larguillos fotográficos elaborados por la autora

En el Portal Juárez (segundo gráfico) la colocación poco homogénea provoca que el peatón vaya esquivando los obstáculos que se le presentan: mesas, sillas, elementos retráctiles y de servicio. Este, al contrario de lo que sucedía en el portal anterior, no es contenedor de un número excesivo de mesas debido a que los servicios predominantes no están destinados al uso gastronómico, la obstrucción más radical se plantea en los inicios y términos de este espacio por la colocación de puestos de periódicos, que en los tres portales es una práctica habitual. Otro tipo de degradación de este espacio se basa en la subutilización de las columnas de cantería, objeto de prácticas que no benefician al mobiliario urbano ya que se colocan papeleras.

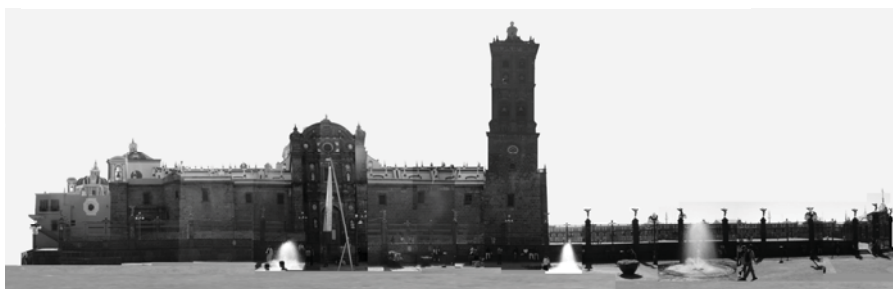
Gráfico 255.-
Estado Actual Calle 3 oriente después de convertir esta en peatonal: La asistencia de la población es continua todos los días a cualquier hora además ha contribuido a realizar espectáculos de todo tipo. Larguillos fotográficos elaborados por la autora

Después de la intervención podemos afirmar que los portales tuvieron un cambio significativo aunque la continúa transformación de los giros comerciales así como de actuaciones arbitrarias siempre están presentes.

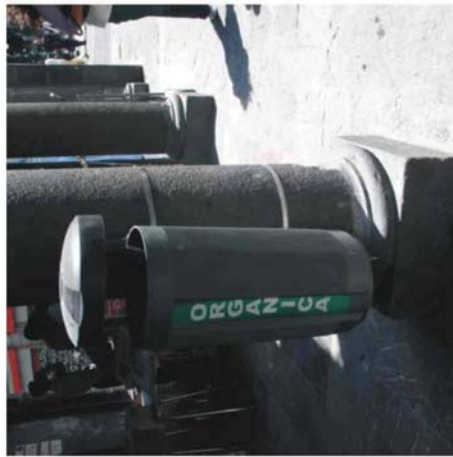
Gráfico 256.- Evaluación de Proyecto Portales

<p>Parámetros de evaluación</p> <p>El proyecto promueve el carácter formal y significados locales</p>	<p>Criterios relativos a los objetivos</p> <p>Memoria Tradiciones Locales Materiales históricos Usos dominantes</p>	<p>Puntos Fuertes</p> <p>Puntos Débiles Restaurantes que no promueven la gastronomía local.</p>	<p>Calificación De 1 a 5</p> <p>4</p>
<p>El proyecto promueve los patrones característicos de cultura y desarrollo local, facilitando dinámicas sociales de apropiación del espacio.</p>	<p>Potencia marcos, vistas o panoramas significativos</p> <p>Crea lugares de pertenencia</p> <p>Ofrece seguridad</p>	<p>Puntos Fuertes Vistas hacia el zócalo y portales</p> <p>Puntos Débiles</p>	<p>3</p>
<p>El proyecto promueve la creación de nuevos elementos de identificación</p>	<p>Recrea características culturales que se han perdido a lo largo del tiempo</p> <p>Recrea nuevos sentimientos de pertenencia</p>	<p>Puntos Fuertes</p> <p>Puntos Débiles Poco se promueven</p>	<p>3</p>

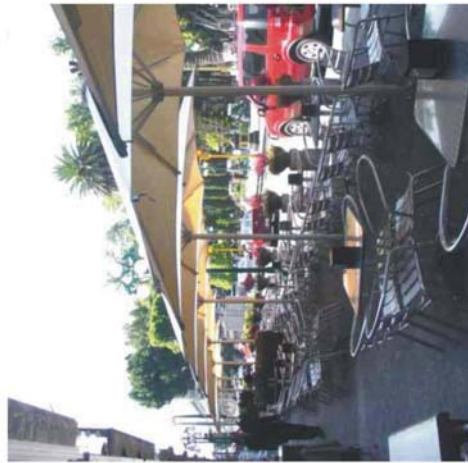
Gráfico 257.- Evaluación de Proyecto Portales

<p>Parámetros de evaluación</p> <p>El proyecto promueve la seguridad de las personas y bienes en el periodo diurno y nocturno.</p>	<p>Criterios relativos a los objetivos</p> <p>Seguridad peatonal Seguridad vial Creación de espacios defensivos Eliminación de aristas y elementos protuberantes</p>	<p>Puntos Fuertes</p> <p>Puntos Débiles</p> <p>Existen demasiados obstáculos.</p>	<p>Calificación De 1 a 5</p> <p>2</p>
<p>El proyecto incorpora criterios de confort y seguridad para todos los usuarios</p>	<p>Funcionalidad Ergonomía Antropometría Seguridad en su utilización Simplicidad formal Simplicidad de detalle</p>	<p>Puntos Fuertes</p> <p>Las sillas y bancas son óptimas</p> <p>Puntos Débiles</p> <p>La seguridad se ofrece por los bolardos</p>	<p>3</p>
<p>Proyecto con calidad, equilibrio formal de elementos/ productos/ sistemas de espacios y su relación formal como envolvente de forma intensa y agradable</p>	<p>Integración formal Colocación que refuerza la envolvente (vistas, panoramas, etc.) Colocación que protege las condiciones climáticas Creación de alineamientos</p>	<p>Puntos Fuertes</p> <p>La colocación del mobiliario privilegia vistas</p> <p>Puntos Débiles</p> <p>El ruido de eventos y automóviles</p>	<p>3</p>

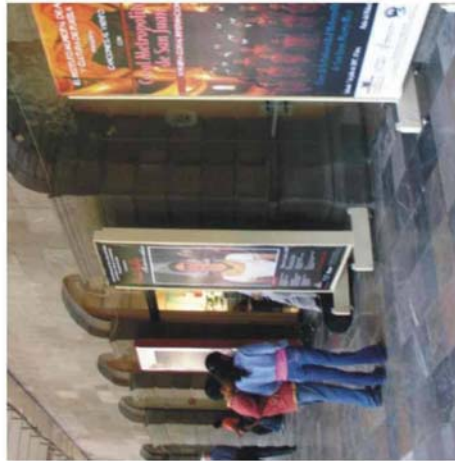
Continuidad, Permeabilidad, Legibilidad

<p>Parámetros de evaluación</p> <p>El proyecto proporciona una buena integración en el contexto y malla urbana, por ejemplo a través de una buena interligación de recorridos y espacios.</p>	<p>Criterios relativos a los objetivos</p> <p>Crea recorridos peatonales amigables</p> <p>Favorece de usos dominantes</p>	<p>Puntos Fuertes Ubicación</p> <p>Puntos Débiles Exceso de visitantes</p>	<p>Calificación De 1 a 5</p> <p>2</p>
<p>El proyecto posibilita el reconocimiento de marcos que puedan orientar al usuario (vistas, puntos focales, referencias paisajísticas, comunicativas, artísticas, arquitectónicas) en el periodo diurno y nocturno.</p>	<p>Potencia hitos, vistas o panoramas significativos</p> <p>Favorece usos dominantes</p>	<p>Puntos Fuertes Ubicación</p> <p>Puntos Débiles</p>	<p>4</p>
<p>El proyecto establece una definición clara de delimitaciones, por ejemplo entre espacio público y privado o entre espacios con usos incompatibles.</p>	<p>Posee información clara y objetiva</p>	<p>Puntos Fuertes</p> <p>Puntos Débiles Lo público y privado se confunden</p>	<p>4</p>

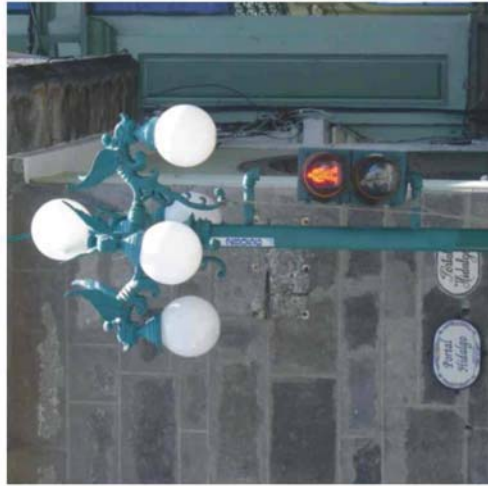
Gráfico 259.- Evaluación de Proyecto Portales –Accesibilidad y Movilidad

<p>Parámetros de evaluación</p> <p>Proyecto que ofrece facilidad de movilidad dentro del lugar y/o atravesarlo y/o ligarlo con otros locales</p>	<p>Criterios relativos a los objetivos</p> <p>Definición de alineamientos de elementos colocados en espacios de circulación. Ceración de padrones estandarizados de colocación de mobiliario Abolición de obstáculos</p>	<p>Puntos Fuertes</p> <p>La movilidad se logra por su centralidad.</p> <p>Puntos Débiles</p>	<p>Calificación De 1 a 5</p> <p>5</p>
<p>El proyecto promueve la integración de usos peatonales de movimientos locales como estructura viarias y de transportes públicos y respectivas estructuras de apoyo.</p>	<p>Colocación honesta de ciclovías y apoyos para su utilización. Integración cuidada de estacionamiento de calle. Integración de resguardos con la red de transporte públicos</p>	<p>Puntos Fuertes</p> <p>Puntos Débiles</p>	<p>4</p>
<p>Proyecto atento a las expectativas y necesidades de los usuarios, sin exclusión en el uso del espacio de cualquier grupo social contemplando soluciones de apoyo a usuarios con movilidad reducida.</p>	<p>Accesibilidad para personas con movilidad reducida y dificultades visuales. Inclusividad cultural y social</p>	<p>Puntos Fuertes</p> <p>Puntos Débiles</p> <p>Por la cantidad de obstáculos no se identifican con facilidad rampas o señalización.</p>	<p>2.5</p>

Accesibilidad y Movilidad

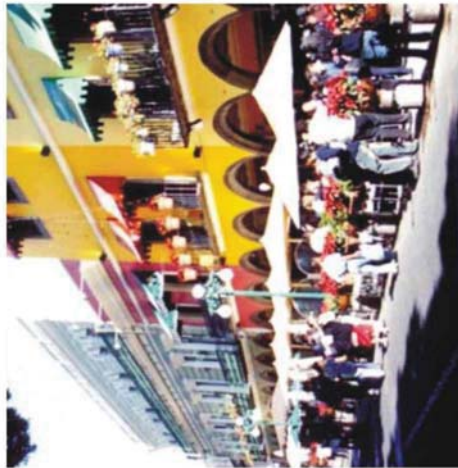
Gráfico 260.- Evaluación de Proyecto Portales- Diversidad, Adaptabilidad

<p>Parámetros de evaluación</p> <p>Proyecto con flexibilidad para adaptación de usos diversos y posibles cambios futuros (sociales, tecnológicos y económicos)</p>	<p>Criterios relativos a los objetivos</p> <p>Multifuncionalidad Versatilidad Flexibilidad Adaptabilidad del producto y sistema Posibilidad de acrecentar o sustraer elementos.</p>	<p>Puntos Fuertes</p> <p>Puntos Débiles Poco flexibles por sus dimensiones.</p>	<p>Calificación De 1 a 5</p> <p>4</p>
<p>Proyecto compatible con diferentes servicios y equipamientos, así como con las necesidades locales.</p>	<p>Multifuncionalidad Versatilidad Flexibilidad Adaptabilidad del producto del sistema. Posibilidad de acrecentar o sustraer elementos del sistema</p>	<p>Puntos Fuertes Comercios gastronómicos</p> <p>Puntos Débiles</p>	<p>4</p>
<p>Proyecto que promueve la diversidad formal de alternativas de existencia (apropiación, o usos en diferentes periodos y/ o por diferentes todos y/o por diferentes públicos.</p>	<p>Multifuncionalidad Versatilidad Flexibilidad Adaptabilidad del producto o sistema</p>	<p>Puntos Fuertes En diferentes horarios se utilizan diferente.</p> <p>Puntos Débiles</p>	<p>5</p>

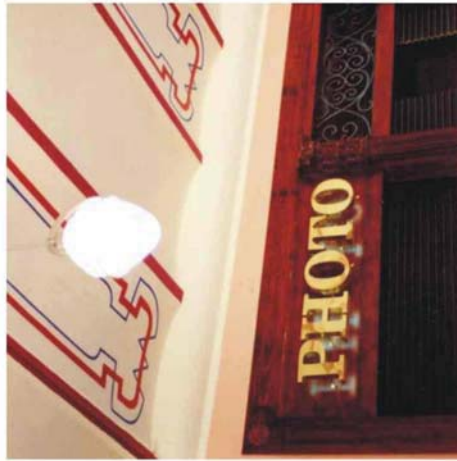
Durabilidad, Resistencia

Parámetros de evaluación Proyecto con adecuación de materiales, infraestructura y equipamientos	Criterios relativos a los objetivos Resistencia de materiales y acabados: Uso intenso Condiciones climáticas Facilidad en la obtención y reposición de componentes de	Puntos Fuertes Se realizaron las adecuaciones pertinentes Puntos Débiles	Calificación De 1 a 5 4
Proyecto con adecuación de materiales, infraestructuras y equipamientos y prevención al vandalismo	Resistencia de materiales y acabados Vandalismo Graffiti Facilidad en la obtención de reposición de componentes y equipamiento.	Puntos Fuertes Puntos Débiles Parcialmente	4
El proyecto con adecuación de materiales, infraestructuras y equipamientos y mayor tiempo de vida posible así como disminución de esfuerzos de mantenimiento.	Fácil y mínimo mantenimiento Durabilidad Adaptabilidad del producto o sistema Versatilidad Facilidad en la obtención y reposición de componentes de equipamiento.	Puntos Fuertes Se han colocado nuevos elementos Puntos Débiles	5

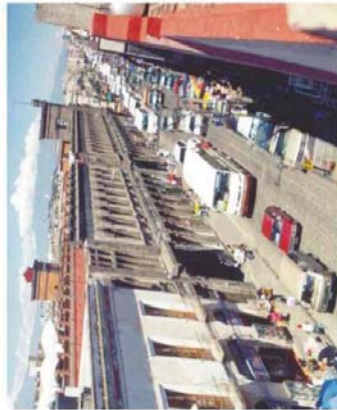
Gráfico 262.- Evaluación de Proyecto Portales-Sustentabilidad

<p>Parámetros de evaluación ECONÓMICA: Proyecto económicamente viable y que se mantiene a lo largo del tiempo, como contención de costos y produciendo valor acrecentado.</p>	<p>Criterios relativos a los objetivos Impacto económico del equipamiento del sistema durante un ciclo de vida útil. Valores creados-</p>	<p>Puntos Fuertes Contribuye a la economía Puntos Débiles</p>	<p>Calificación De 1 a 5 5</p>
<p>AMBIENTAL: Proyecto que ecológicamente tiene poco impacto ambiental- patrones bajos de polución, construcción, mantenimiento y/o que utiliza energía eficiente y renovable.</p>	<p>Impacto ambiental del equipamiento o sistema durante el ciclo de vida útil. Análisis de estrategias ambientales de la empresa proveedora. Refuerzo de la calidad ambiental</p>	<p>Puntos Fuertes Puntos Débiles No se consideró</p>	<p>1</p>
<p>SOCIAL: Proyecto que puede responder a aspiraciones y necesidades del público en general, y que dentro de lo posible involucra a la comunidad local y contribuye a la equidad social.</p>	<p>Participación de la comunidad en el proyecto Promoción de la apropiación para la comunidad local y para los visitantes Promoción de la equidad social.</p>	<p>Puntos Fuertes Se tuvo contacto con los locatarios. Puntos Débiles</p>	<p>5</p>

<p>CULTURAL: Proyectos que promueve un equilibrio entre diseño y reconocimiento de sus significados como claridad y consistencia</p>	<p>Percepción de valores culturales e históricos Promoción de significados del espacio Promoción y diversidad cultural</p>	<p>Puntos Fuertes Se intervinieron con criterios fundamentados Puntos Débiles</p>	<p>5</p>
