Capítulo 6

REALIZACIÓN DE ENSAYOS EXPERIMENTALES

6.2. DESCRIPCIÓN DE LA VIGA ENSAYADA

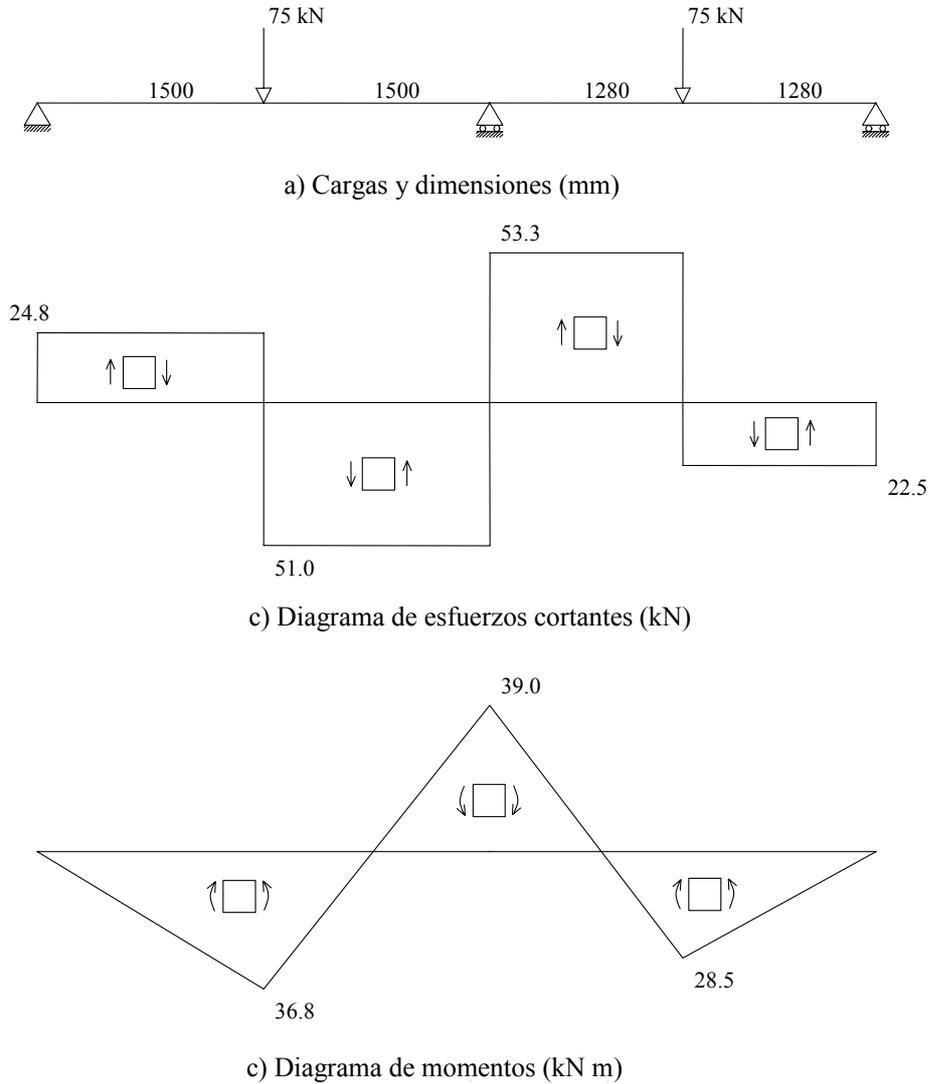
En la Figura 6.1 se presenta un esquema de la viga, la situación de las fuerzas aplicadas y los diagramas de momentos flectores y esfuerzos cortantes.

Figura 6.1 – Esquema de la viga y diagramas de esfuerzos

El dimensionado de las armaduras se llevó a cabo teniendo en cuenta la geometría del elemento y las características de los materiales anteriormente citados, además de la tipología de las cargas, que consistieron en dos fuerzas de valor P aplicadas en el centro de cada vano.

Los valores de las cargas se tomaron de manera que fueran compatibles con las que podían aplicarse mediante el equipo disponible en el laboratorio. Se estableció un valor de $P = 75$ kN para la carga de diseño de la viga sin reforzar. A partir de los diagramas de esfuerzos correspondientes se procedió al dimensionamiento de las armaduras. Los coeficientes de mayoración y minoración se tomaron iguales a la unidad.

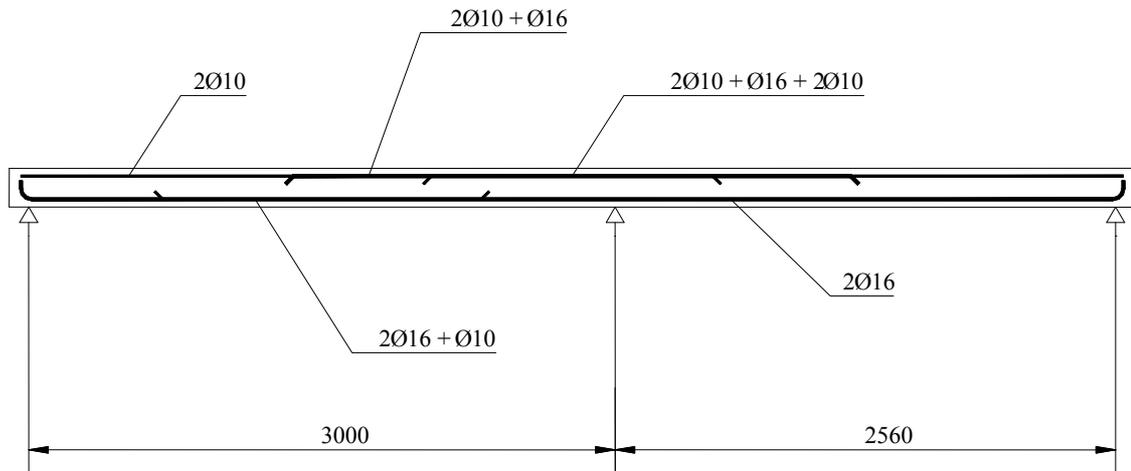
Para el armado longitudinal se dispusieron armaduras continuas de $2\varnothing 16$ mm en la parte inferior y $2\varnothing 10$ mm en la parte superior, añadiendo refuerzos de armadura con $\varnothing 16$ mm y $\varnothing 10$ mm en las zonas en que el valor del momento flector así lo requirió (Figura 6.2).

Como armadura transversal se colocaron cercos $\varnothing 6$ mm cada 0.10 m. Se adoptó un recubrimiento de esta armadura de 2 cm.

En la Figura 6.2 se presenta un esquema con la definición del armado y sus características básicas.

Figura 6.2 – Definición del armado de la viga a ensayar

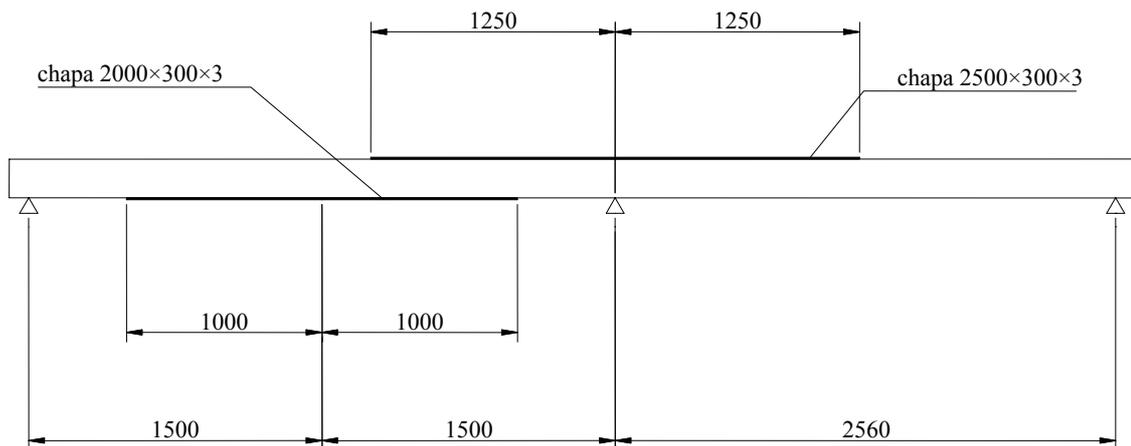
Los refuerzos se llevaron a cabo con chapas encoladas de 3 mm de espesor y 300 mm de anchura de acero A42b, en las zonas sometidas a tracción del centro del primer vano y en el apoyo central de la viga, dejando el segundo vano sin reforzar. Como adhesivo se utilizó un producto de dos componentes a base de resinas epoxi y cargas especiales (*Sikadur 31 adhesivo*). El diseño se realizó teniendo en cuenta las características del equipamiento disponible y las recomendaciones constructivas para chapas encoladas (Fernández Cánovas [93,95]).

En la Figura 6.3 se muestra la disposición y dimensiones de los elementos de refuerzo.

Figura 6.3 – Disposición de los refuerzos (segundo ensayo)

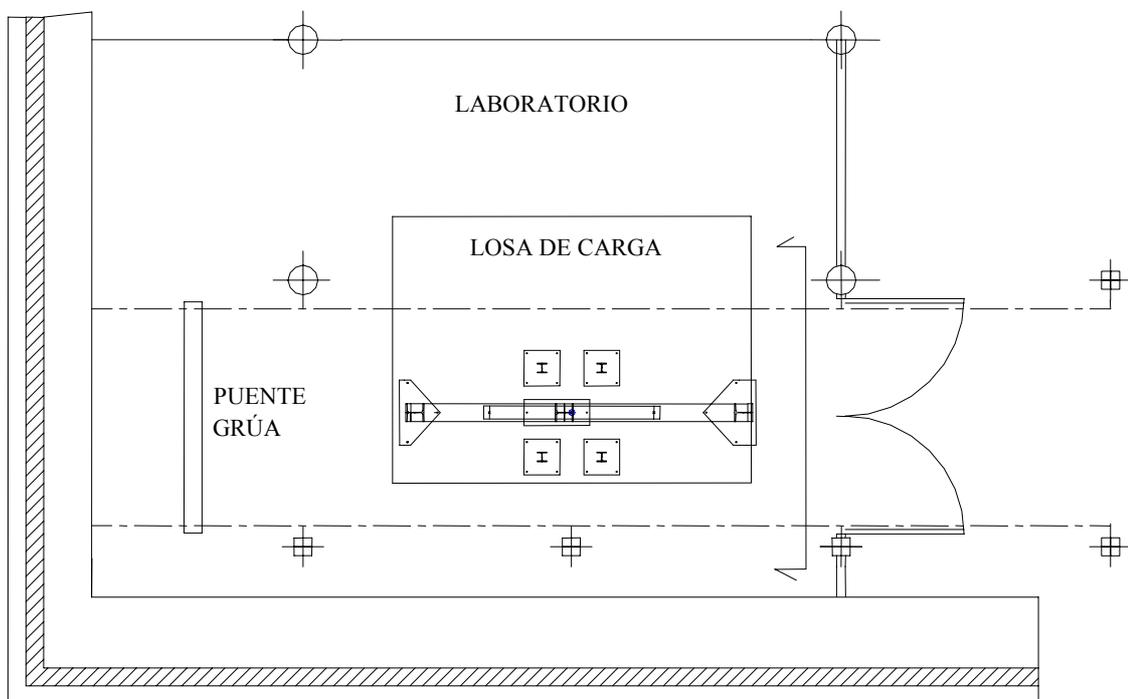
La losa de carga tiene unas dimensiones de 6 m de longitud y 4.5 m de anchura, con un canto de 0.60 m. Se construyó realizando una excavación en el laboratorio de manera que su superficie superior quedara al nivel del suelo del local. Se utilizó hormigón de 35 MPa de resistencia característica y acero de 500 MPa de límite elástico. Los armados superior e inferior son idénticos y constituidos por 1 \varnothing 16 mm cada 0.165 m en sentido longitudinal y 1 \varnothing 12 mm cada 0.165 m en el transversal. Para el anclaje de los elementos a utilizar en los ensayos la losa dispone de una cuadrícula de pernos roscados con separaciones de 0.50 m en las dos direcciones. La carga máxima admisible en cada uno de los anclajes es de 75 kN a tracción.

En las Figuras 6.5 y 6.6 se muestran unos esquemas de la planta del laboratorio, con la losa y el pórtico de carga.

Figura 6.5 – Planta laboratorio y losa de carga

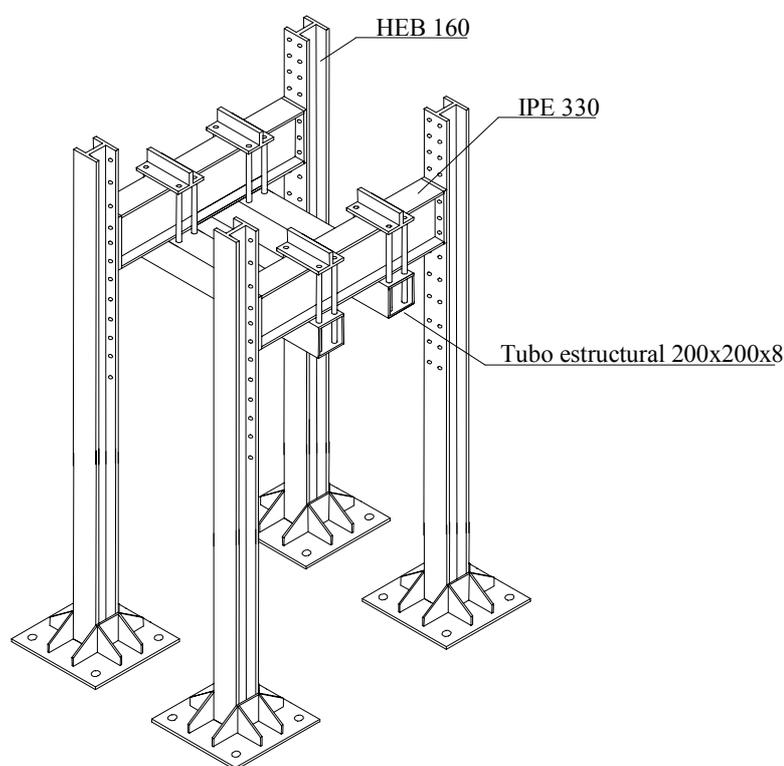
El pórtico de carga se diseñó de manera que pudiera incorporar un actuador de 300 kN trabajando en dos direcciones (“tracción” y “compresión”). Las dimensiones del pórtico son de 1.0 m \times 1.5 m entre ejes de pilares en planta y de 2.70 m de altura (1.80 m altura útil bajo actuador) y está constituido por perfiles laminados de acero A-42-b. El actuador se sujeta a una placa, con un agujero central para su alojamiento, la cual va atornillada a unas vigas que se unen a los pilares mediante tornillos de manera que se pueda conseguir la máxima versatilidad en cuanto a la altura de fijación.

Figura 6.6 – Pórtico de carga

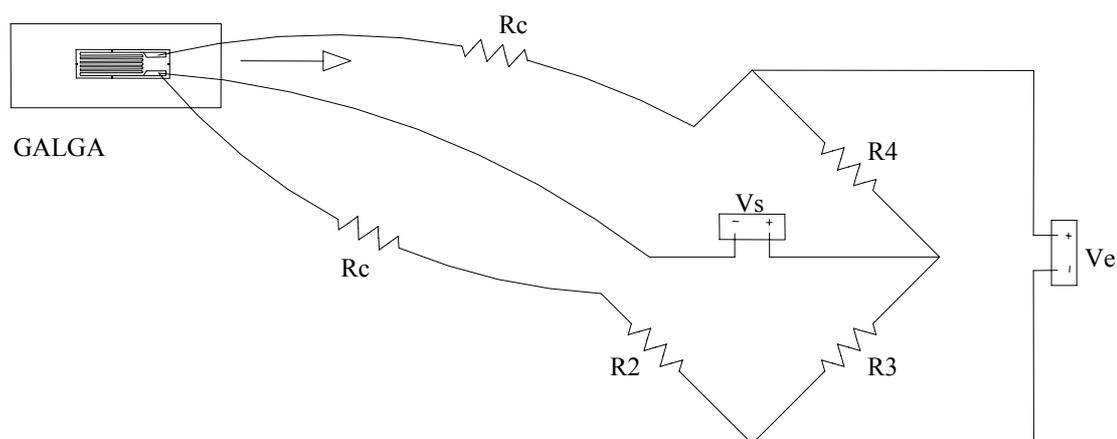
En el montaje y la selección de las características de las galgas y de los parámetros ligados a las mediciones extensométricas deben tenerse en cuenta los principios que rigen su funcionamiento y las condiciones del ensayo a efectuar [168] y [240].

Figura 6.7 – Montaje de galgas en 1/4 de puente de Wheatstone

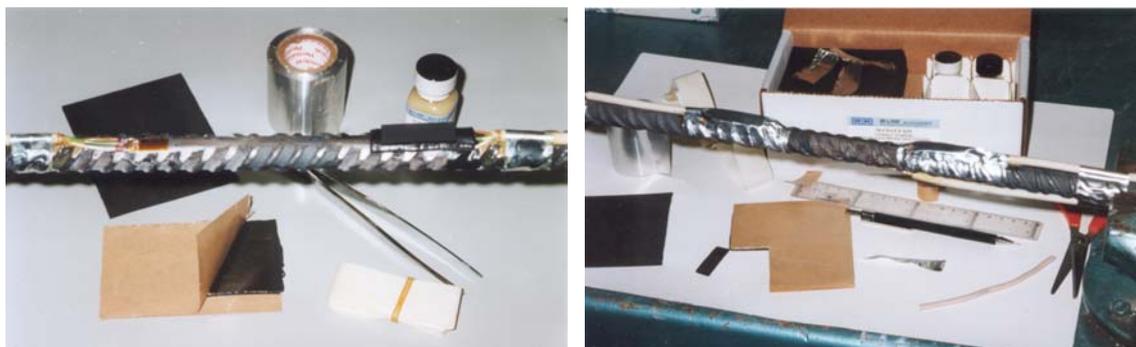
Figura 6.9 – Protección de las galgas en armaduras

Las galgas embebidas se protegieron mediante el kit M-COAT F recomendado por el suministrador. Para su aplicación primeramente se cortó un trozo de cinta adhesiva de Teflon, que sobrepasara al menos 1.5 mm todas las conexiones eléctricas y a continuación se aplicó un tramo de goma de butilo adhesiva que recubriera la galga y terminal. La protección mecánica del conjunto se realizó colocando encima de la goma de butilo un trozo de lámina de neopreno M-COAT FN, que se cubrió y fijo mediante cinta de aluminio adhesivo. Finalmente se aplicaron dos capas de goma de nitrilo M-COAT B prestando especial atención a la zona de salida de los cables, ya que es un punto por donde puede penetrar el agua.

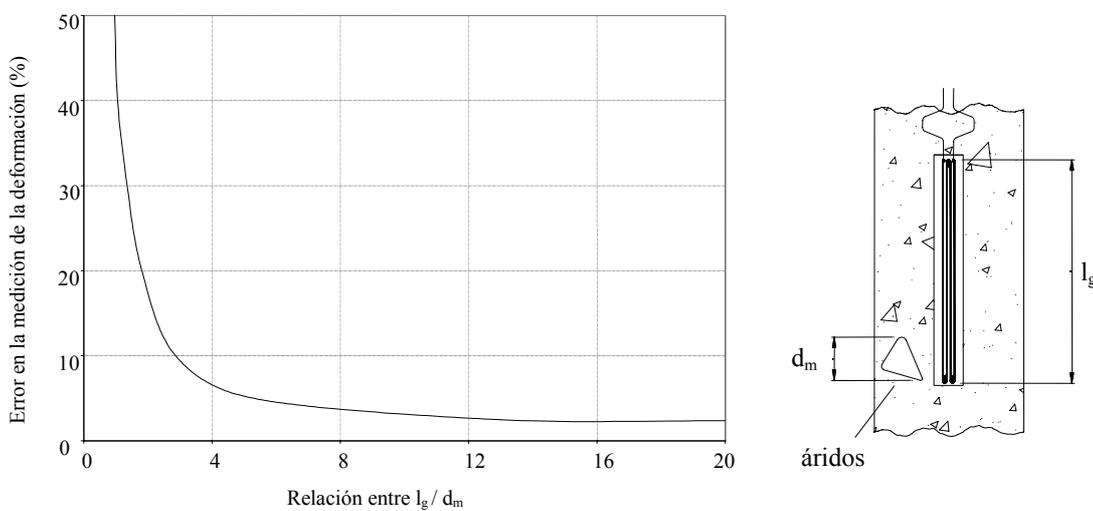
Figura 6.10 – Error debido a la relación “longitud galga/tamaño del árido” [132]

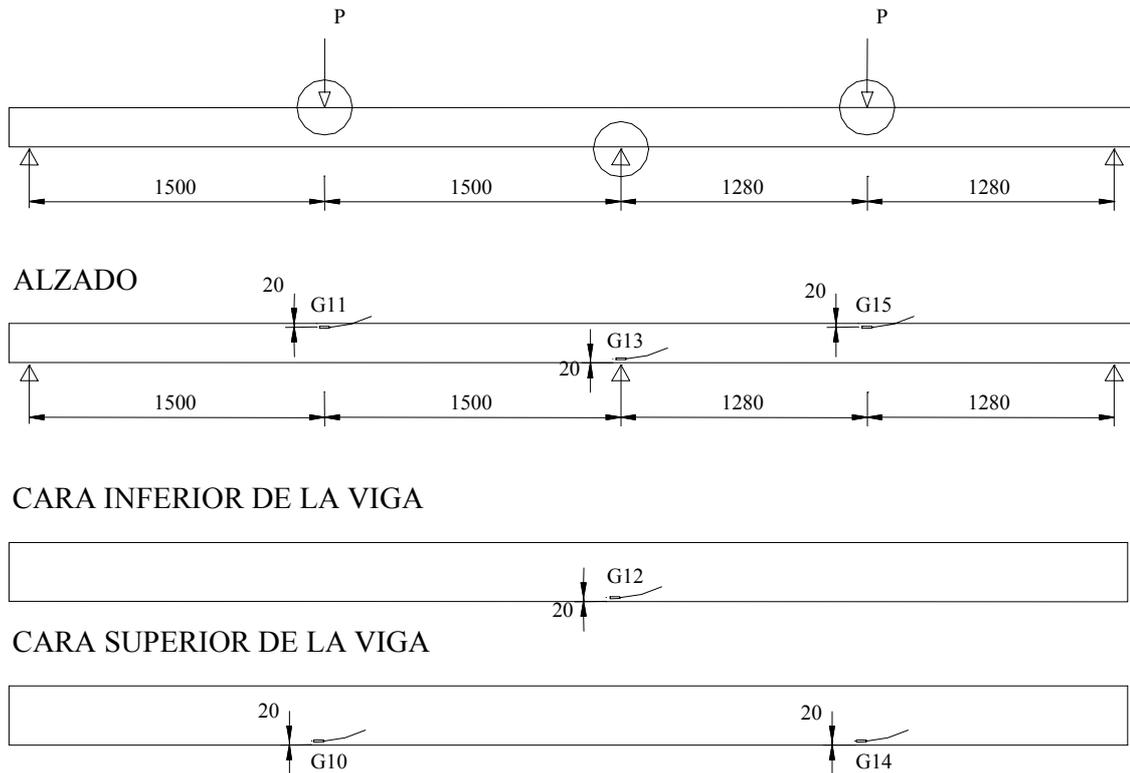
La posición de las galgas y su identificación quedan reflejadas en la Figura 6.11. En la Figura 6.12 se muestra un detalle de las galgas G10-G11.

Figura 6.11 – Galgas extensométricas en el hormigón

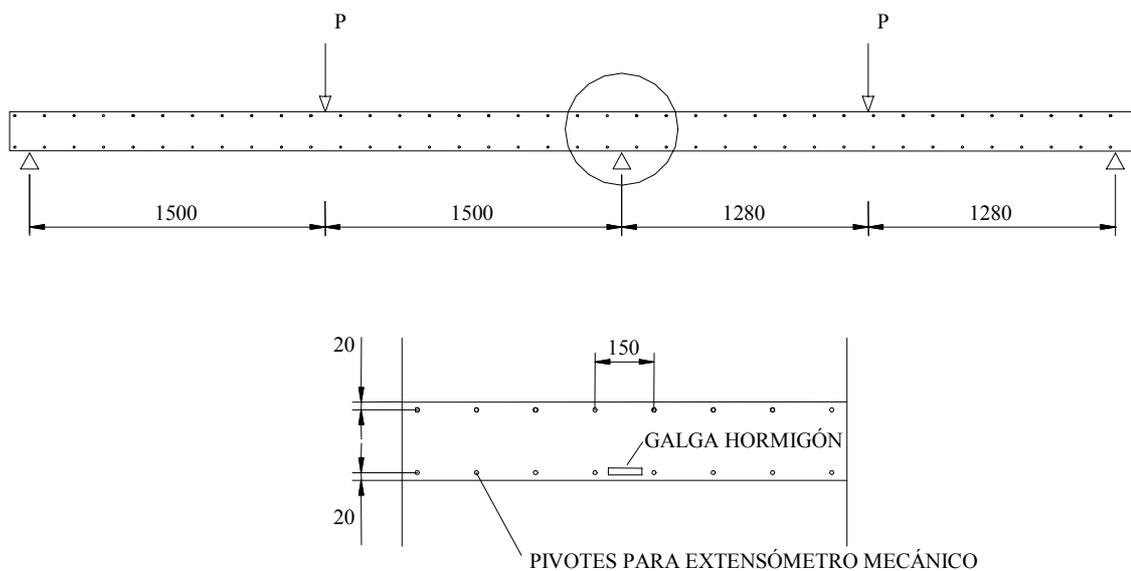
La posición de los discos y su identificación quedan reflejadas en la Figura 6.13.

Figura 6.13 – Discos para extensómetro mecánico

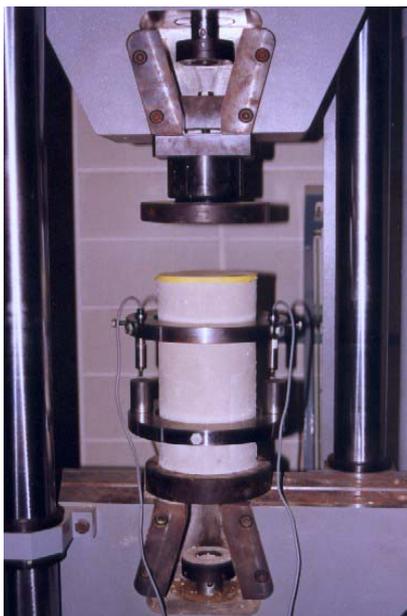
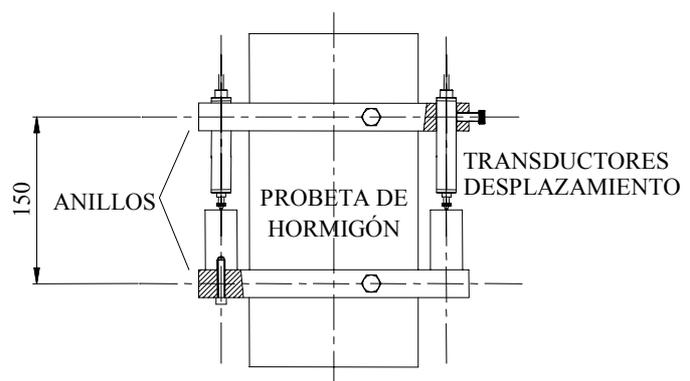
El equipo utilizado para la medición de las deformaciones estaba constituido por dos anillos metálicos, fijados a la probeta mediante el apriete de unos tornillos. La distancia de fijación entre los anillos era de 15 cm y entre ellos se colocaron dos transductores de desplazamiento del tipo HLS 10B, cuyas características se detallaron en el Apartado 6.4.5. En la Figura 6.22 se muestra un esquema del montaje utilizado.

Figura 6.22 – Equipo utilizado en la determinación del módulo de elasticidad

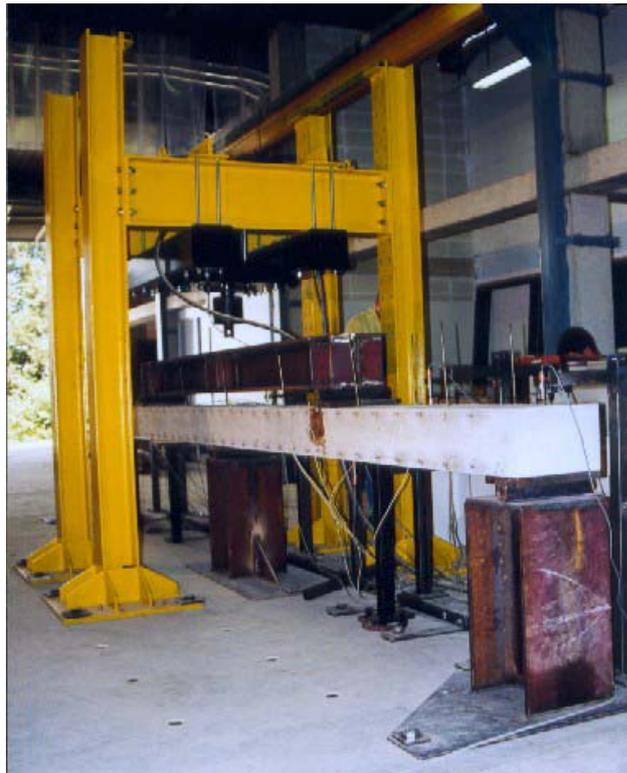
Figura 6.23 – Vista de la disposición del ensayo

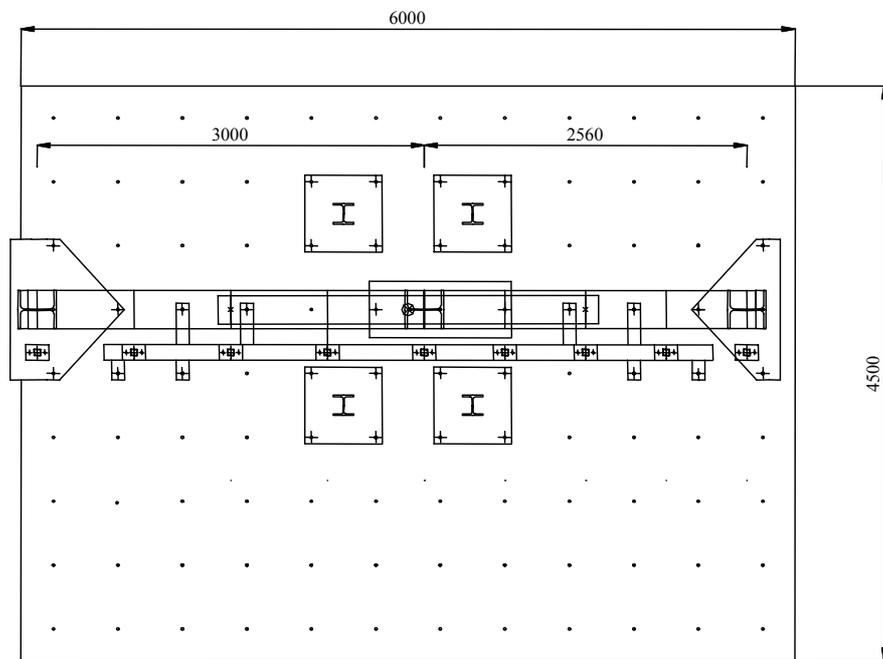
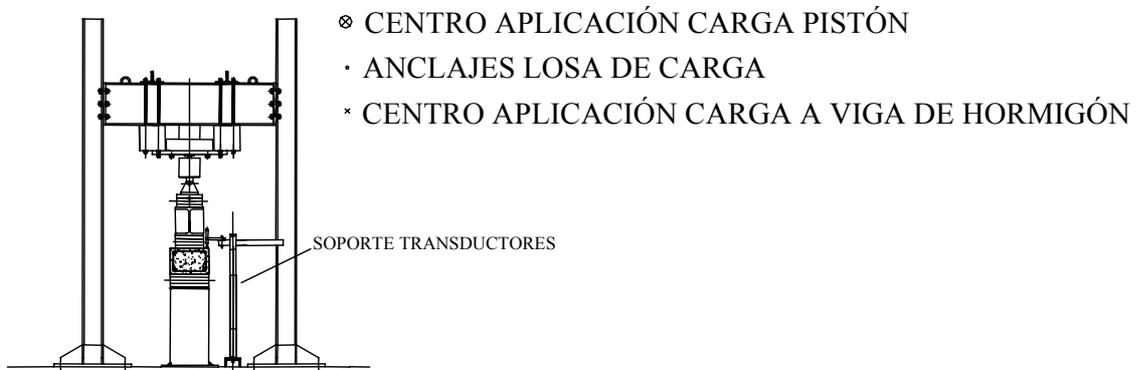
Figura 6.24 – Montaje de los elementos del ensayo

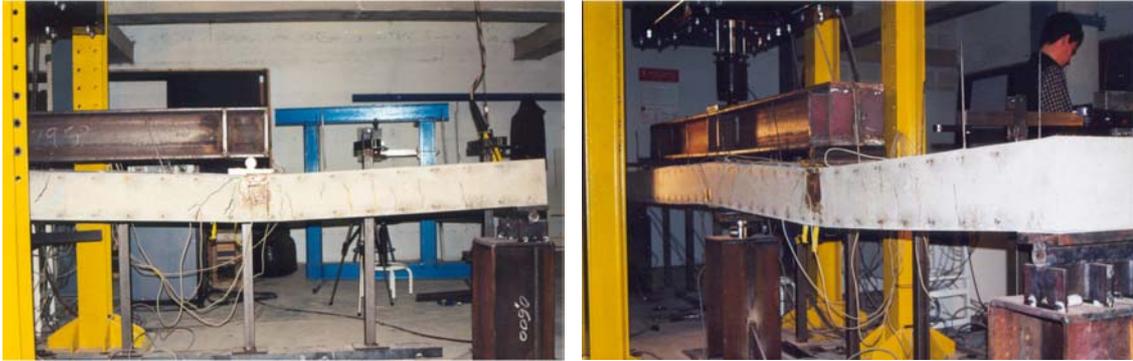
Figura 6.25 – Instantes anteriores al colapso: (a) Segundo vano; (b) perspectiva

En la Figura 6.25 se muestran dos vistas de la viga en los instantes inmediatamente anteriores al colapso.

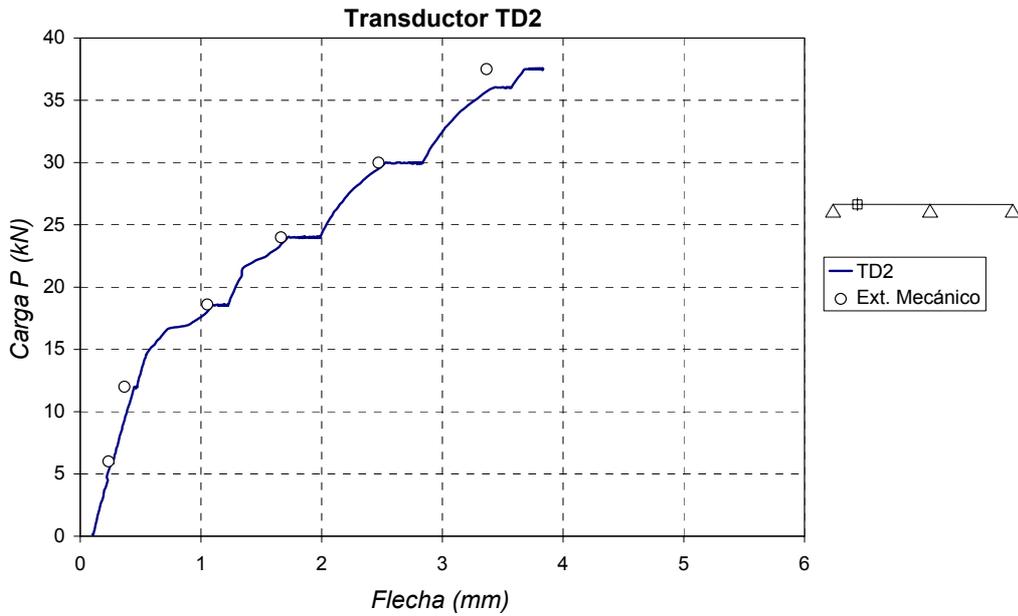
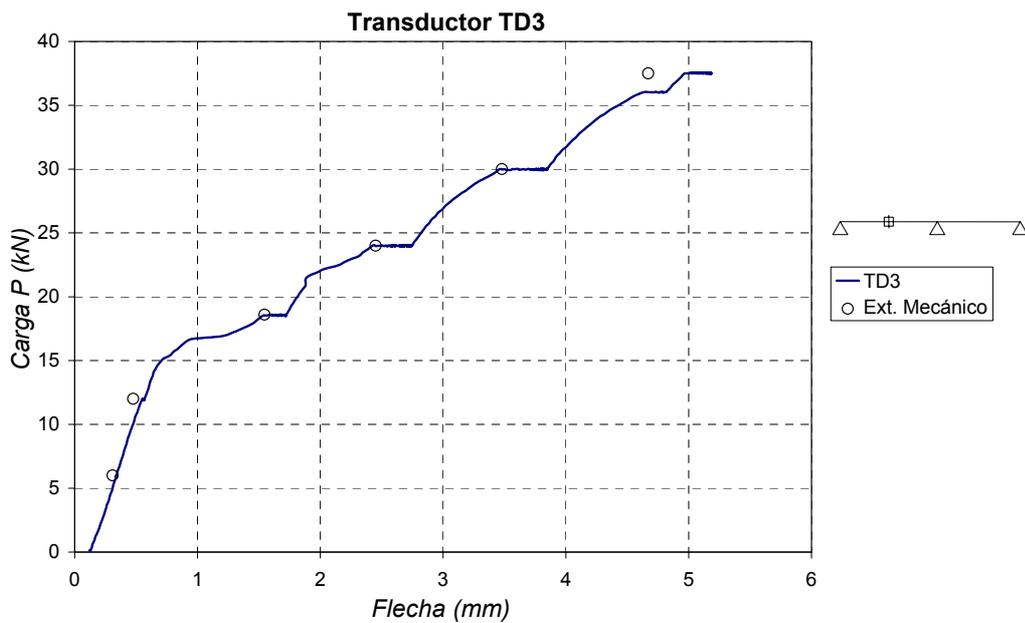
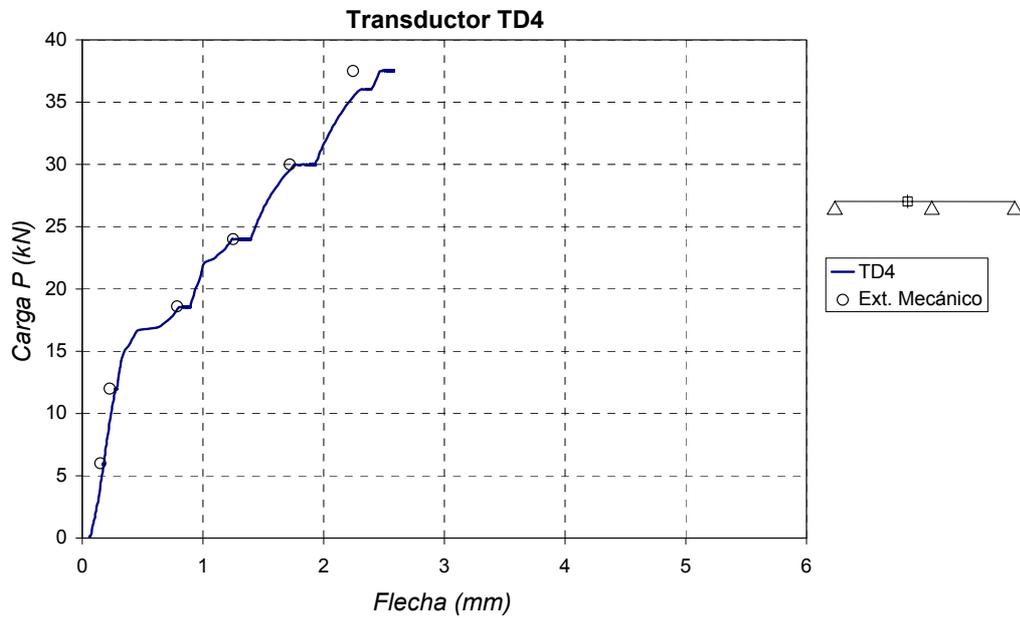
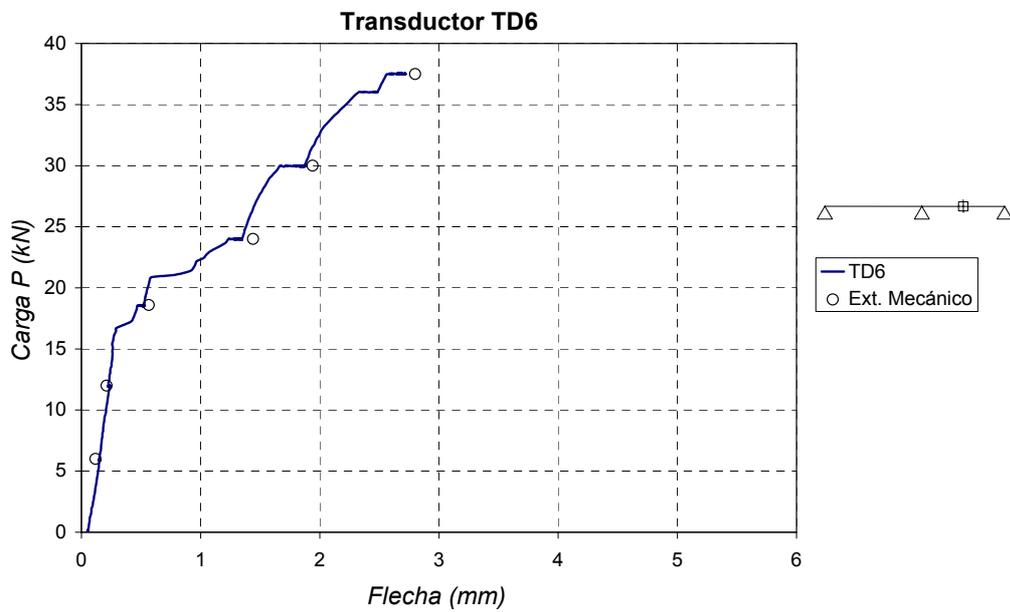
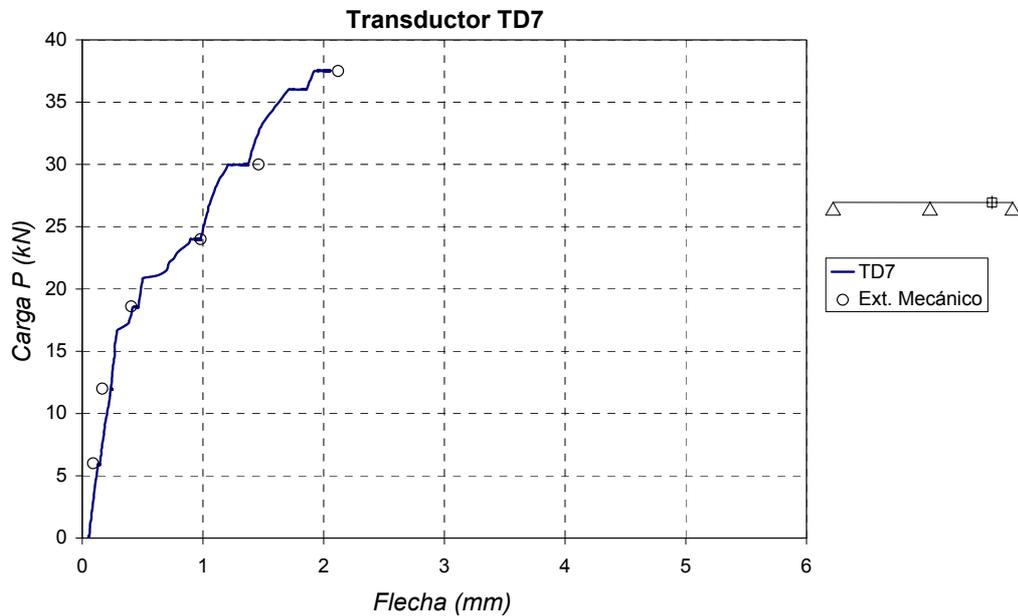
con la presencia de una pequeña flecha inicial debida al peso propio, que se produce al desapuntalar la viga. Los valores representados ya están compensados descontando los desplazamientos registrados por los transductores colocados en los apoyos.

Figura 6.26 – Ensayo sin refuerzos: flecha transductor TD2

Figura 6.27 – Ensayo sin refuerzos: flecha transductor TD3

Figura 6.28 – Ensayo sin refuerzos: flecha transductor TD4

Figura 6.29 – Ensayo sin refuerzos: flecha transductor TD6

Figura 6.30 – Ensayo sin refuerzos: flecha transductor TD7

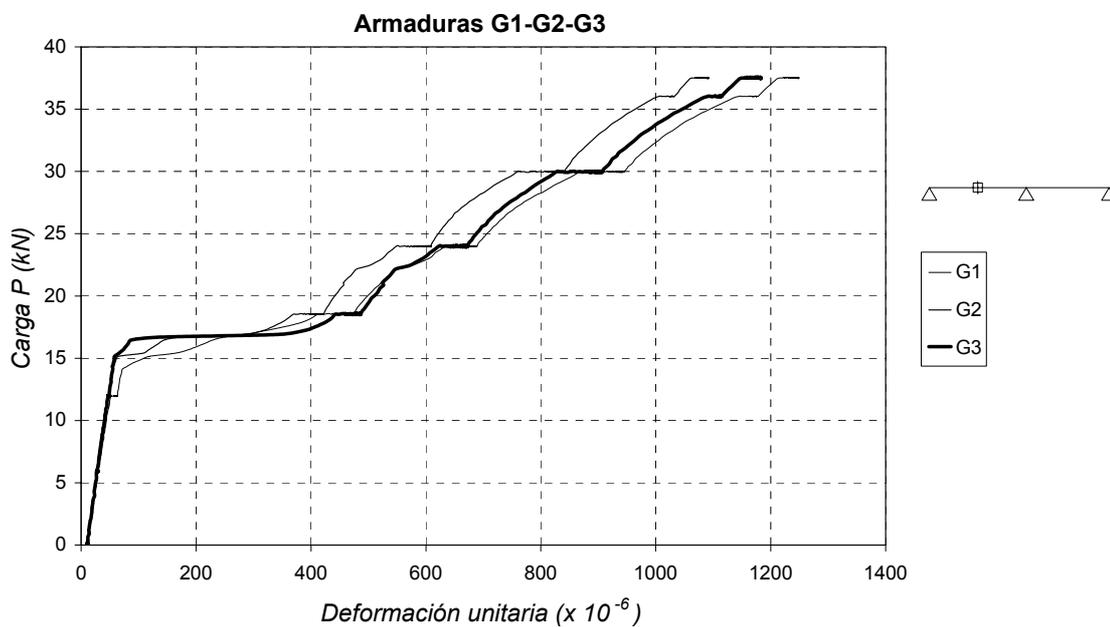
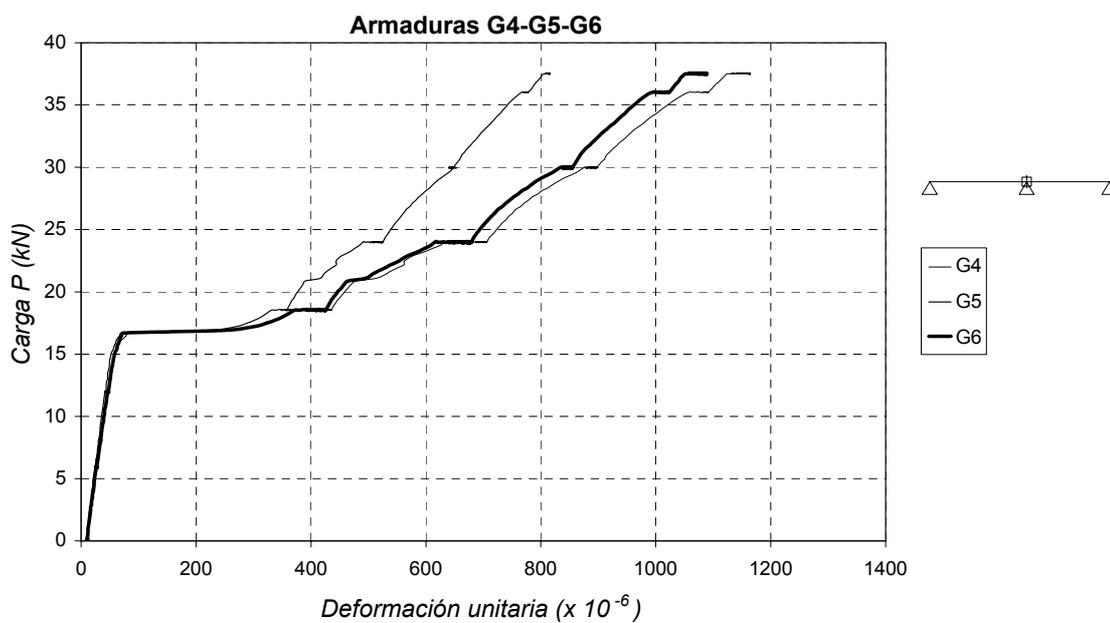
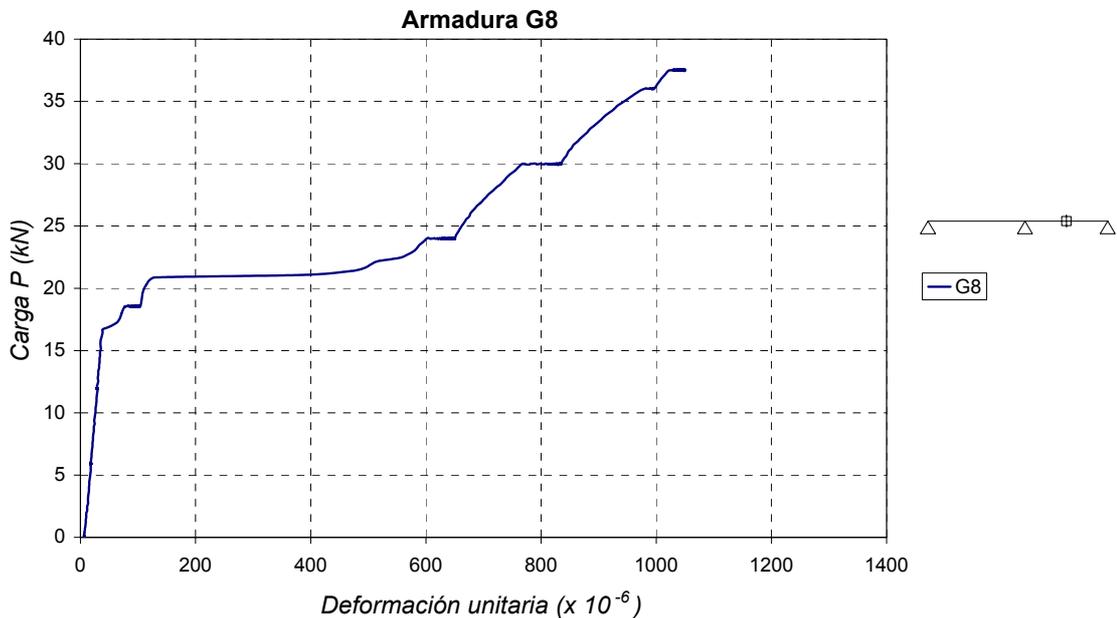
En este caso se ha optado por representar conjuntamente en el mismo gráfico las curvas correspondientes a las galgas colocadas en el entorno de una misma sección. Ello permite poner de manifiesto un comportamiento similar en la evolución de las deformaciones con la carga y la coincidencia en el punto a partir del que se observa la fisuración. Por otra parte, también se puede observar que al producirse la fisuración, hay una cierta variabilidad en los resultados obtenidos. Esta variabilidad es inherente a cualquier ensayo de este tipo y en ella inciden múltiples factores como pueden ser las heterogeneidades del material, diferencias en la instalación y pegado de las galgas, el hecho de que la fisuración es un fenómeno discreto, y por tanto la armadura tendrá más deformación en unos puntos que en otros, etc.

Figura 6.31 – Ensayo sin refuerzos: deformación de armaduras en el centro del primer vano

Figura 6.32 – Ensayo sin refuerzos: deformación de armaduras en la sección del apoyo central

Figura 6.33 – Ensayo sin refuerzos: deformación de armaduras en el centro del segundo vano

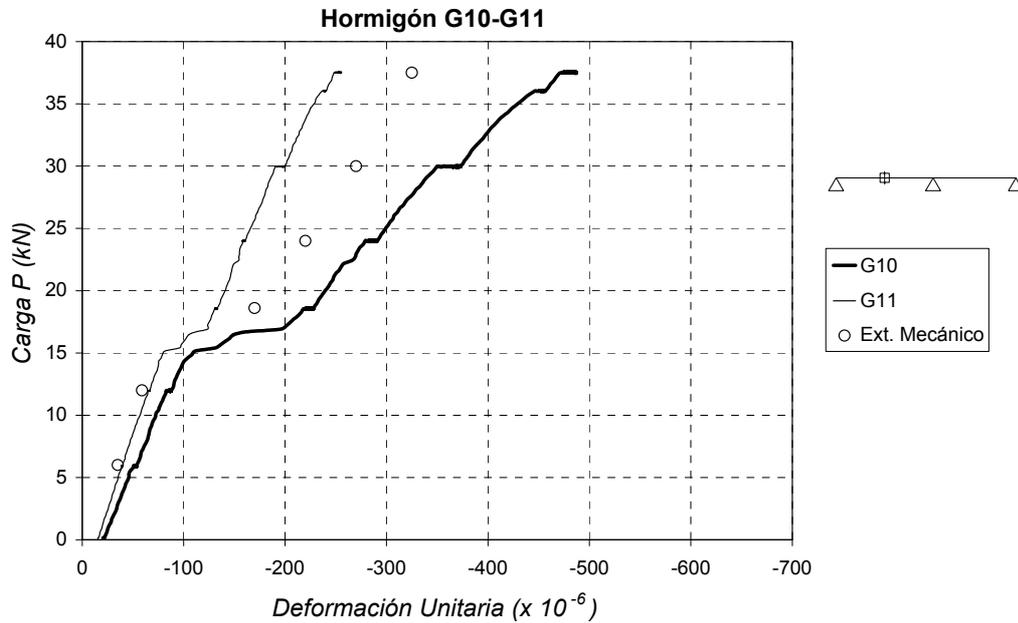
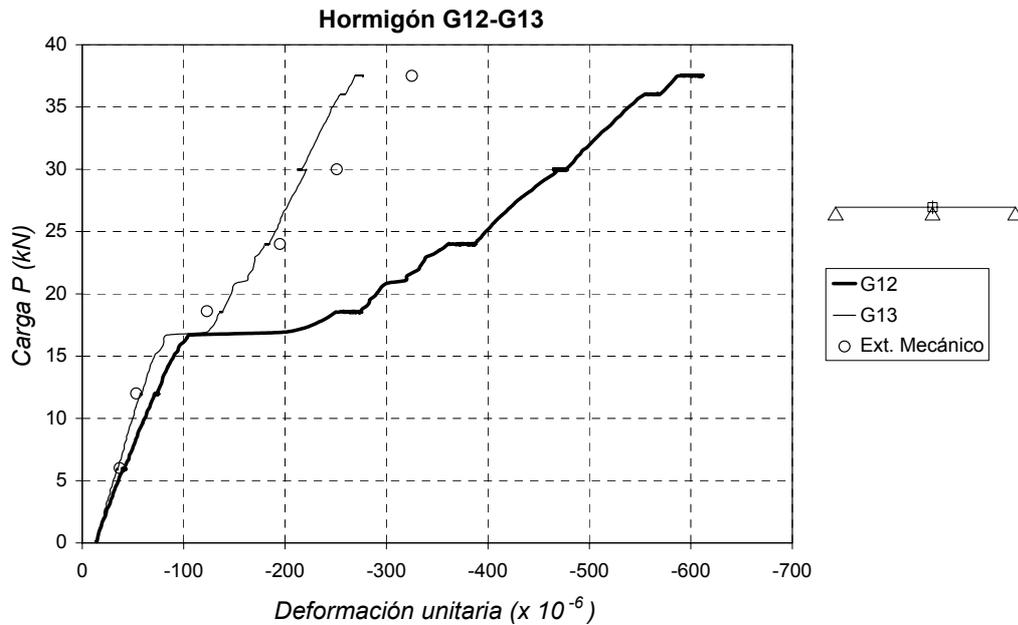
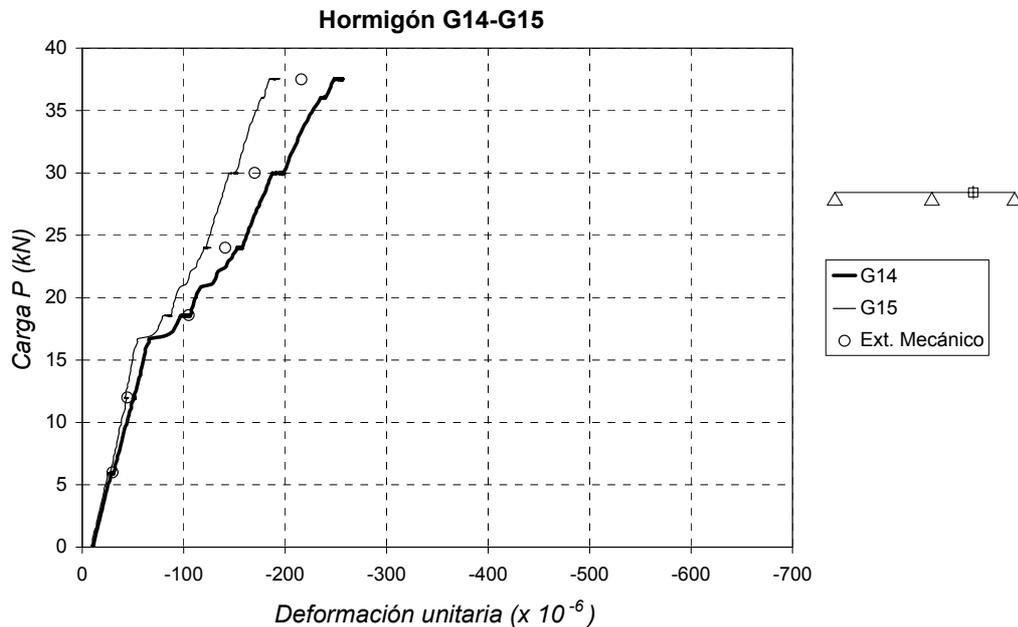
Las conclusiones a las que se llega analizando las curvas obtenidas en este caso son similares a las de los apartados anteriores.

Figura 6.34 – Ensayo sin refuerzos: deformaciones en el hormigón en el centro del primer vano

Figura 6.35 – Ensayo sin refuerzos: deformaciones en el hormigón en la sección del apoyo central

Figura 6.36 – Ensayo sin refuerzos: deformaciones en el hormigón en el centro del segundo vano

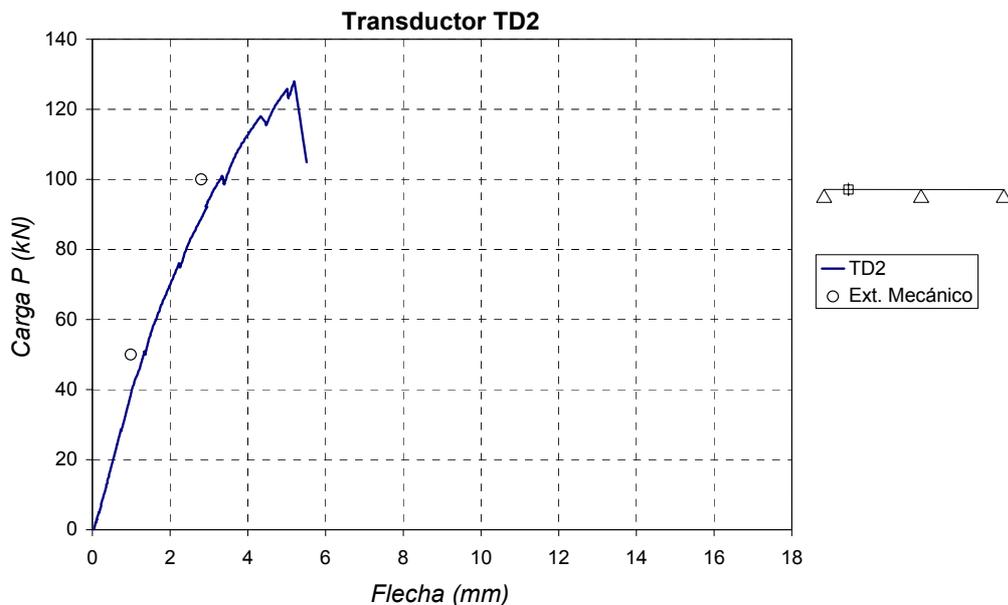
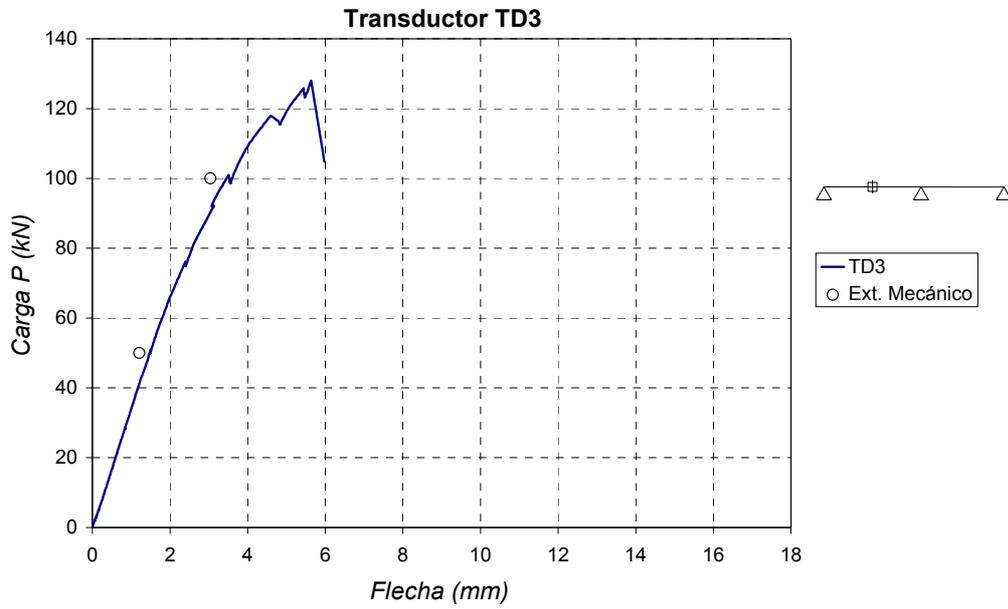
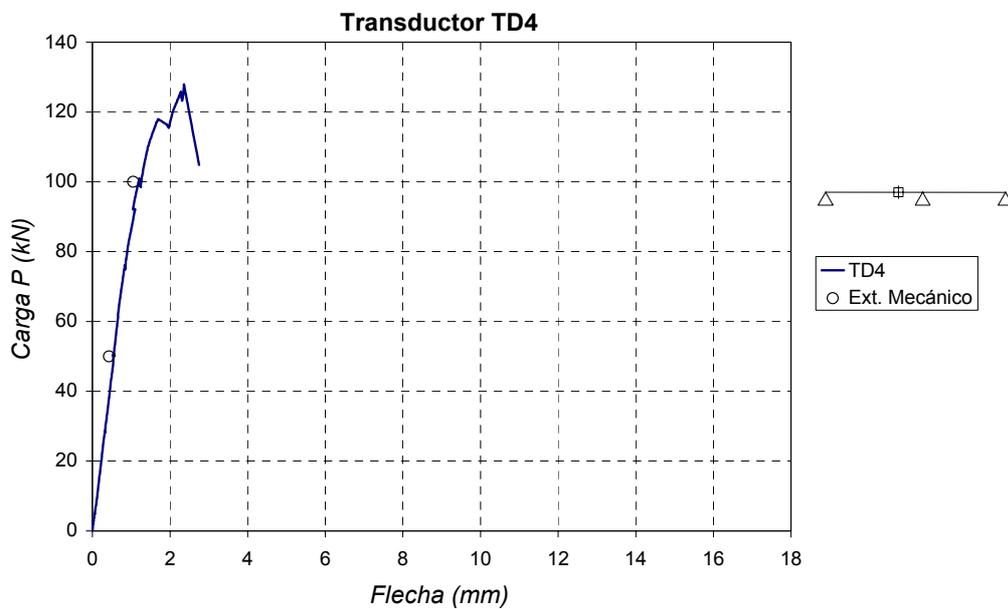
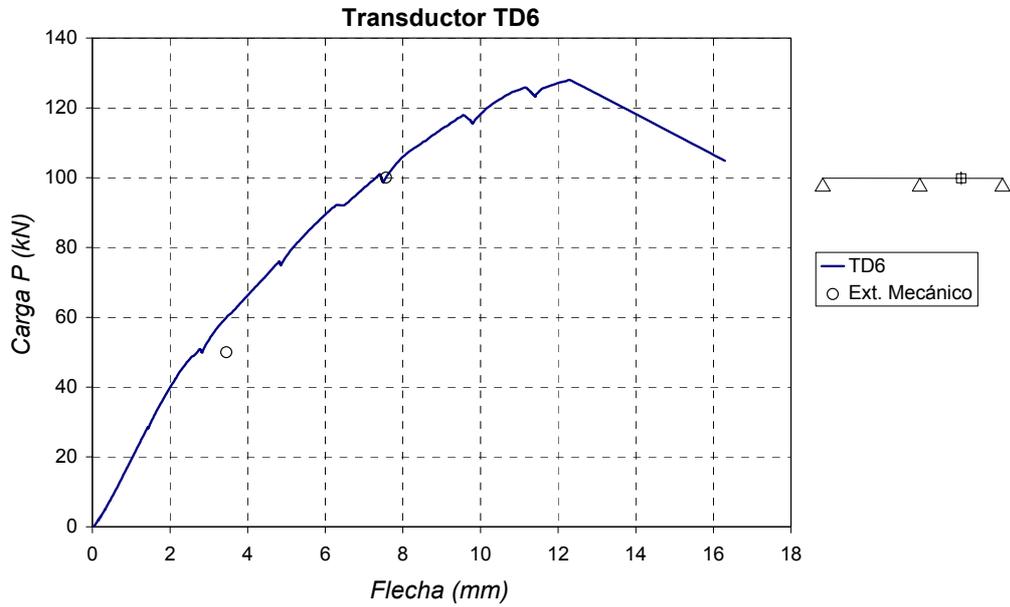
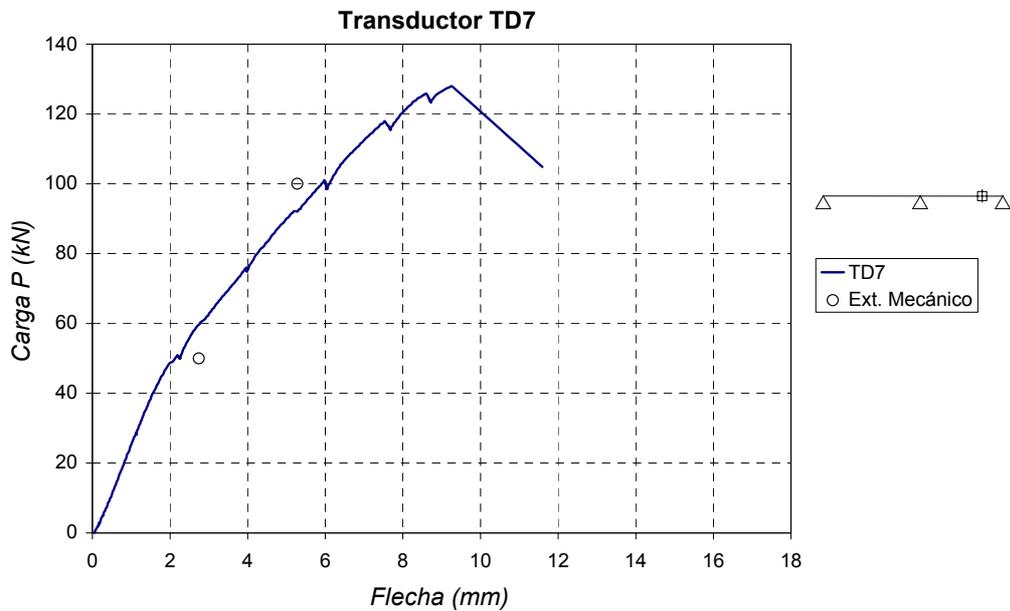
Al efectuarse el control sobre el desplazamiento del actuador, en los gráficos aparecen unos pequeños escalones verticales correspondientes a las paradas intermedias (desplazamiento fijo) en lugar de los tramos horizontales que se dieron en el primer ensayo (carga fija).

Figura 6.37 –Ensayo con refuerzos: flecha transductor TD2

Figura 6.38 –Ensayo con refuerzos: flecha transductor TD3

Figura 6.39 –Ensayo con refuerzos: flecha transductor TD4

Figura 6.40 –Ensayo con refuerzos: flecha transductor TD6

Figura 6.41 –Ensayo con refuerzos: flecha transductor TD7

Se puede también apreciar que los valores de las flechas en el segundo vano son de una magnitud considerablemente mayor que las del primero, como consecuencia de la ausencia de refuerzo en este tramo. Puede verse, además, que a partir de los 120÷125 kN los desplazamientos aumentan muy rápidamente sin apenas variación de la carga (acompañado de la presencia de fisuras importantes) y que una vez producido el despegue de la chapa el aumento de flecha en este segundo vano es mucho mayor que el primero. Todo ello viene a corroborar la conclusión que se extrae del análisis de las galgas en el siguiente apartado, en el sentido de que la sección central de este vano estaba prácticamente agotada.
