Capítulo 6

REALIZACIÓN DE ENSAYOS EXPERIMENTALES

6.2. DESCRIPCIÓN DE LA VIGA ENSAYADA

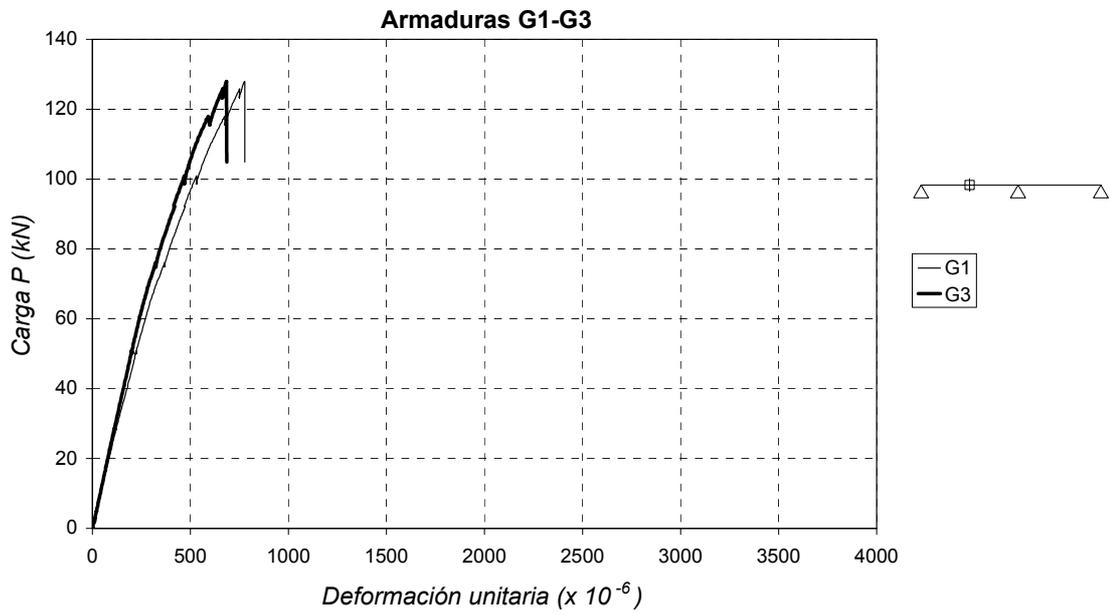
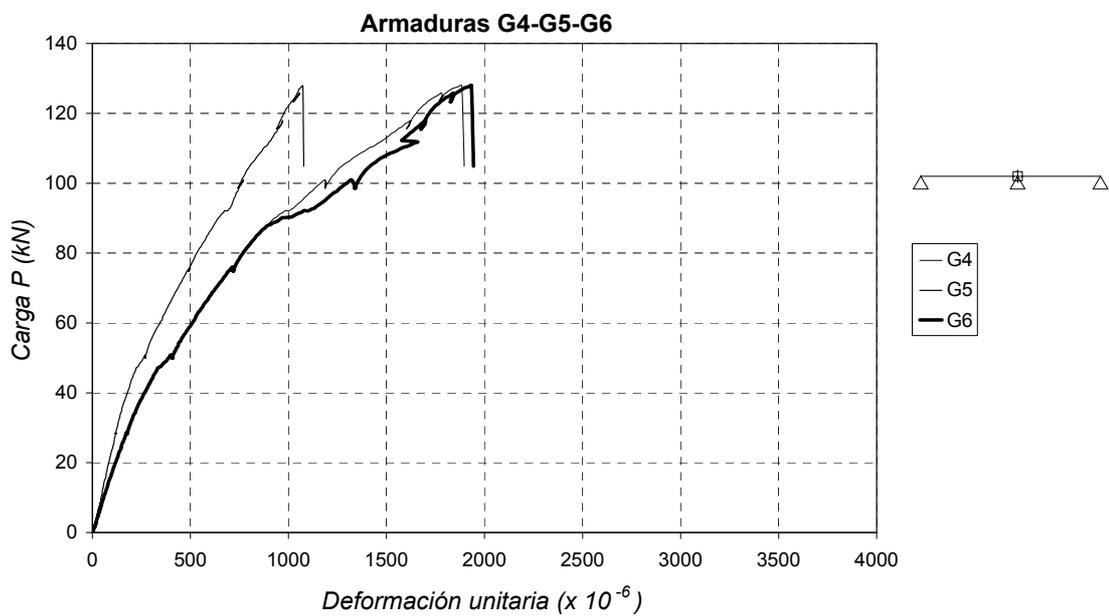
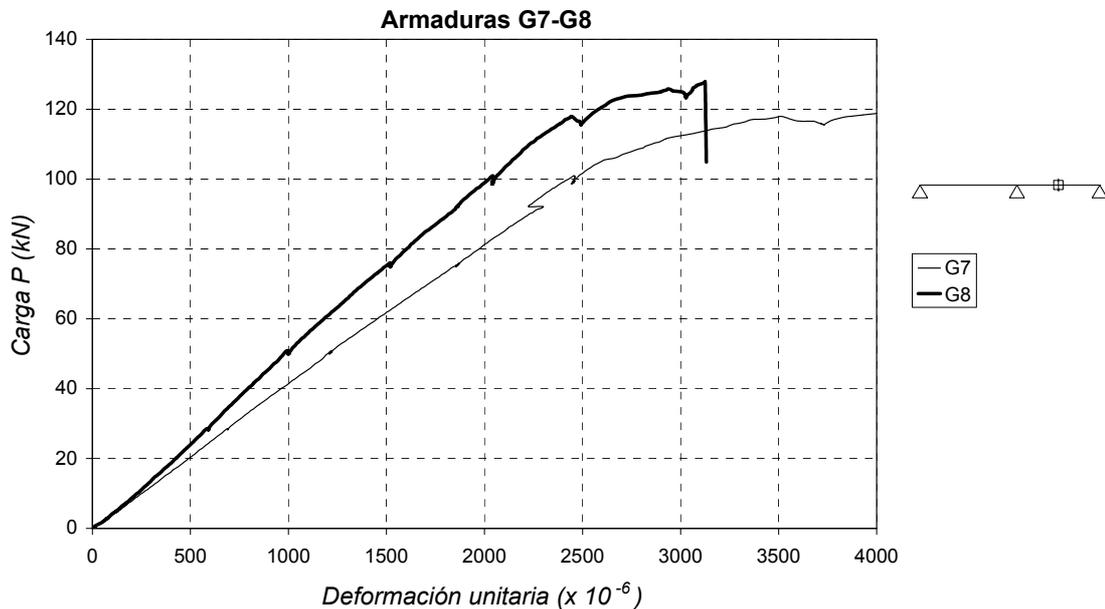
Igual que en el caso de la viga sin refuerzos se aprecia una cierta variabilidad en los valores correspondientes a galgas en el entorno de una misma sección, indicativos de la influencia del comportamiento local en cada una de ellas.

Figura 6.42 – Ensayo con refuerzos: deformación de armaduras en el centro del primer vano

Figura 6.43 – Ensayo con refuerzos: deformación de armaduras en la sección del apoyo central

Figura 6.44 – Ensayo con refuerzos: deformación de armaduras en el centro del segundo vano

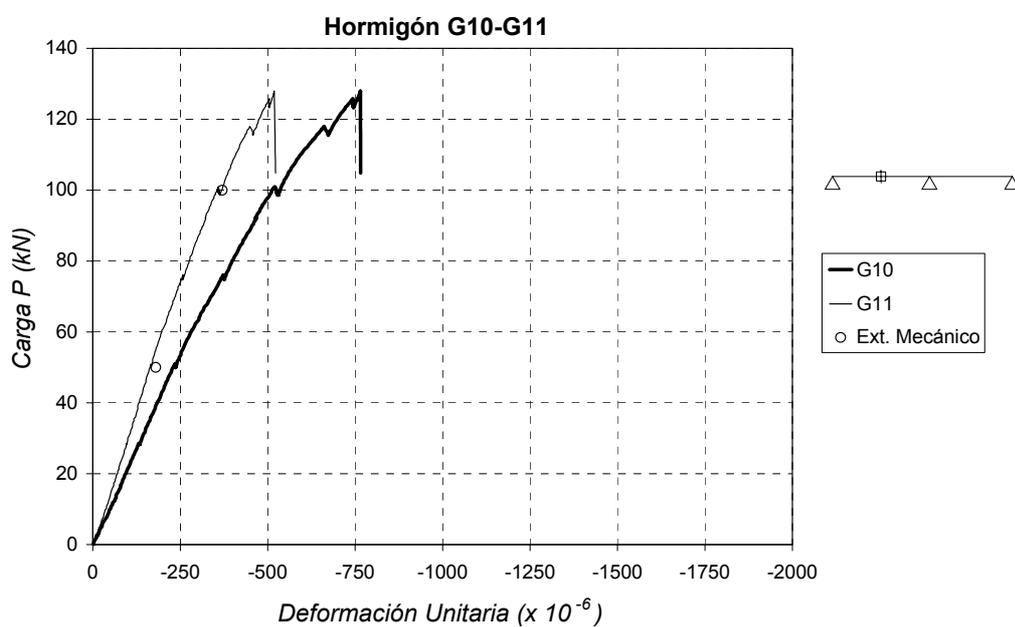
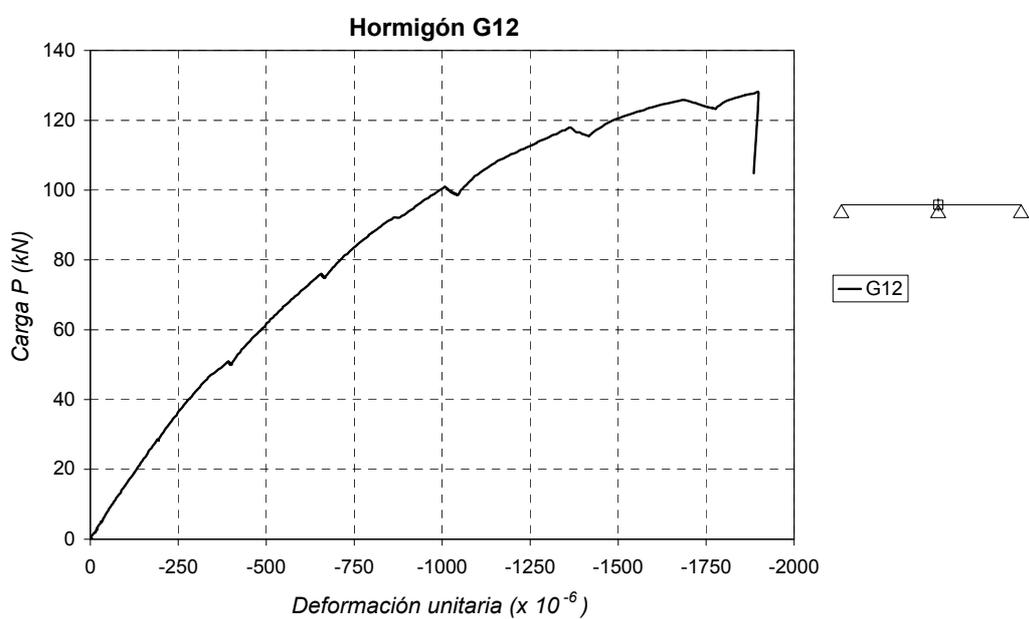
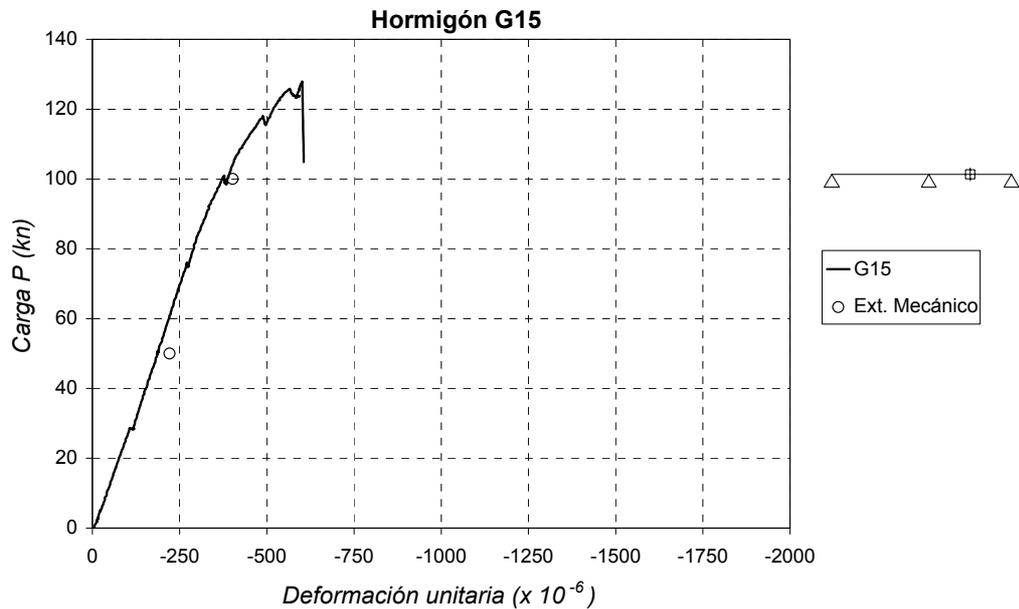
También en esta ocasión ha habido algunos valores que no han sido medidos correctamente, debido seguramente a los mismos motivos indicados en el caso anterior. Se trata de las galgas G13 y G 14.

Figura 6.45 – Ensayo con refuerzos: deformaciones en el hormigón en el centro del primer vano

Figura 6.46 – Ensayo con refuerzos: deformaciones en el hormigón en la sección del apoyo central

Figura 6.47 – Ensayo con refuerzos: deformaciones en el hormigón en el centro del segundo vano

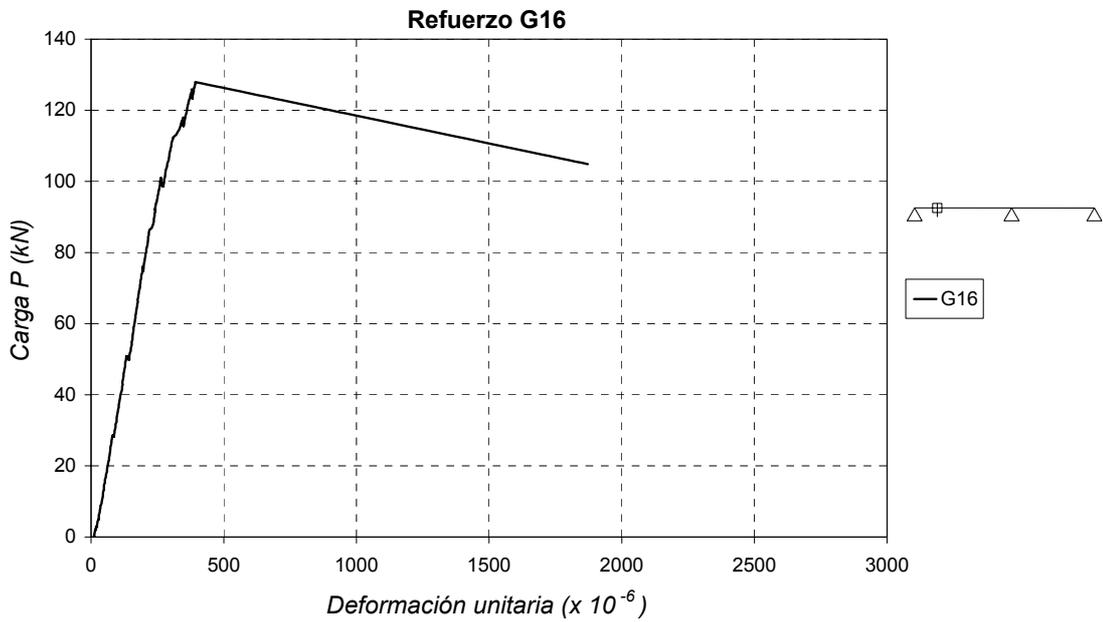
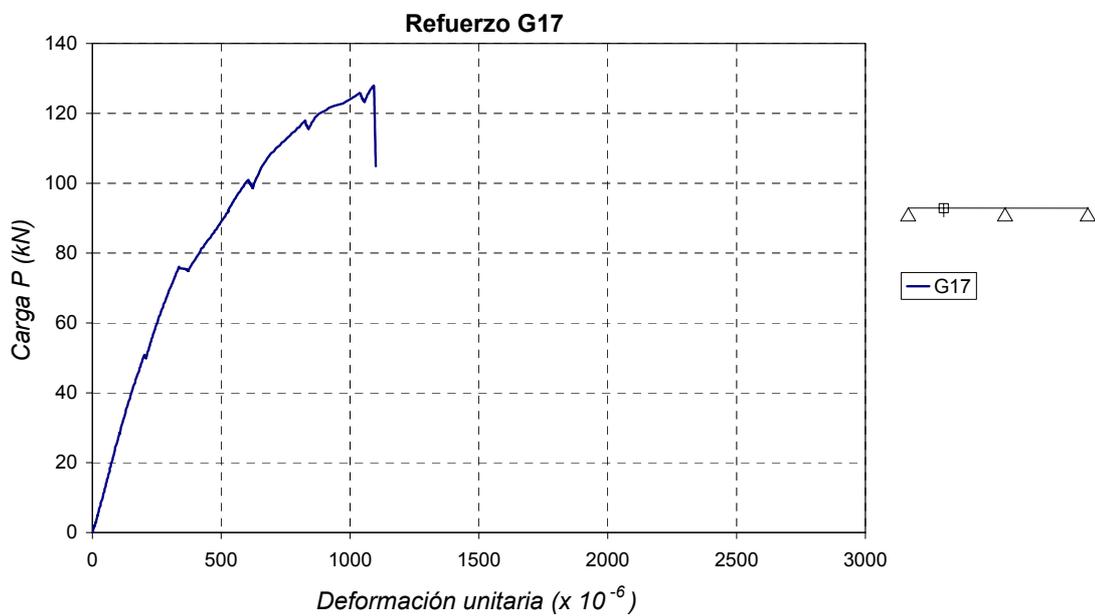
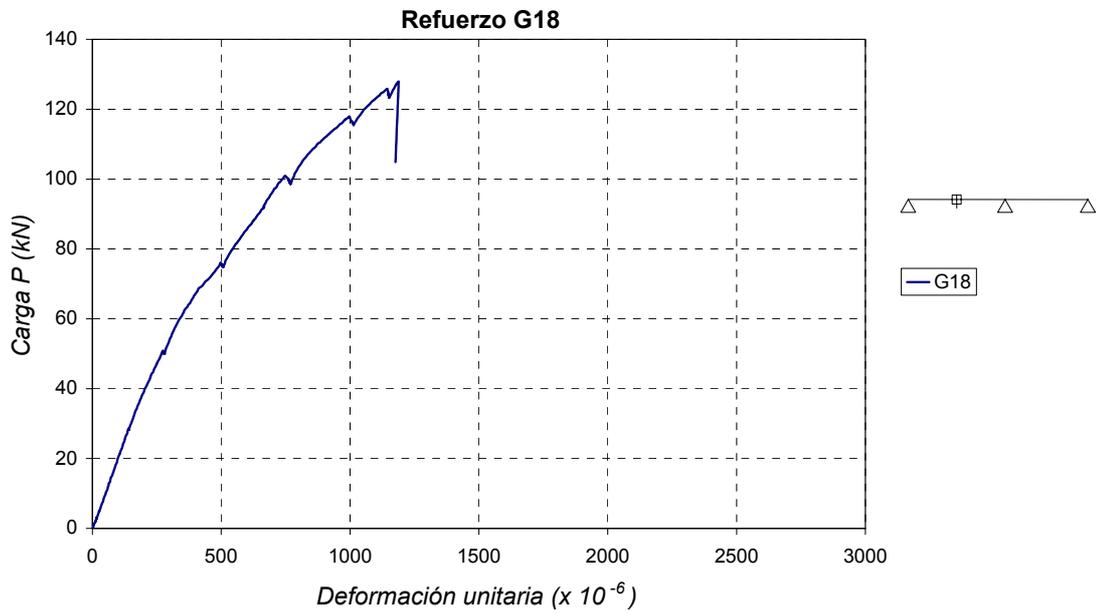
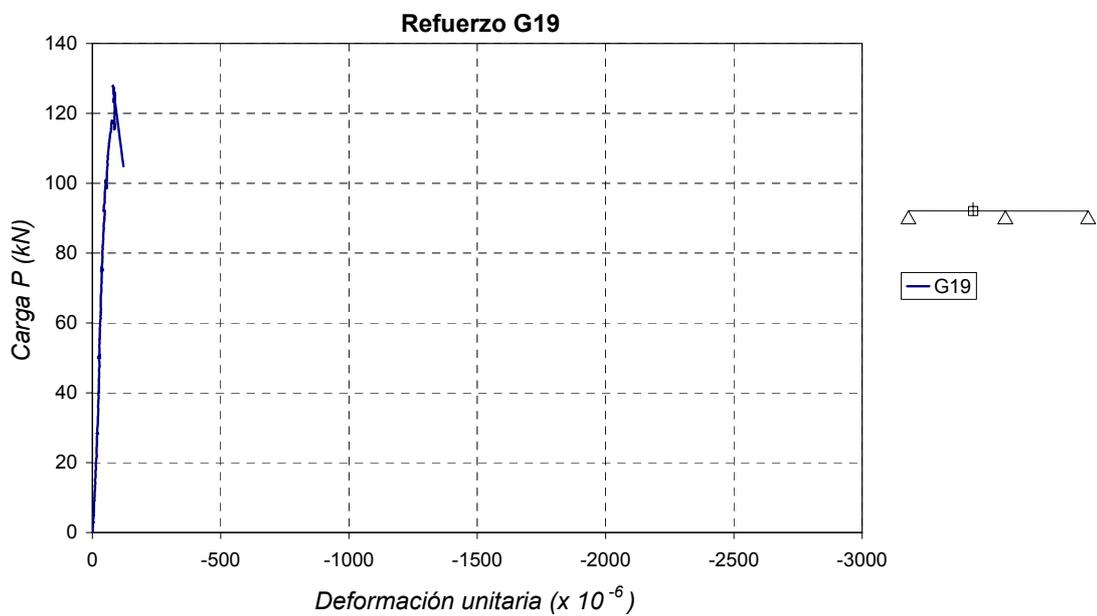
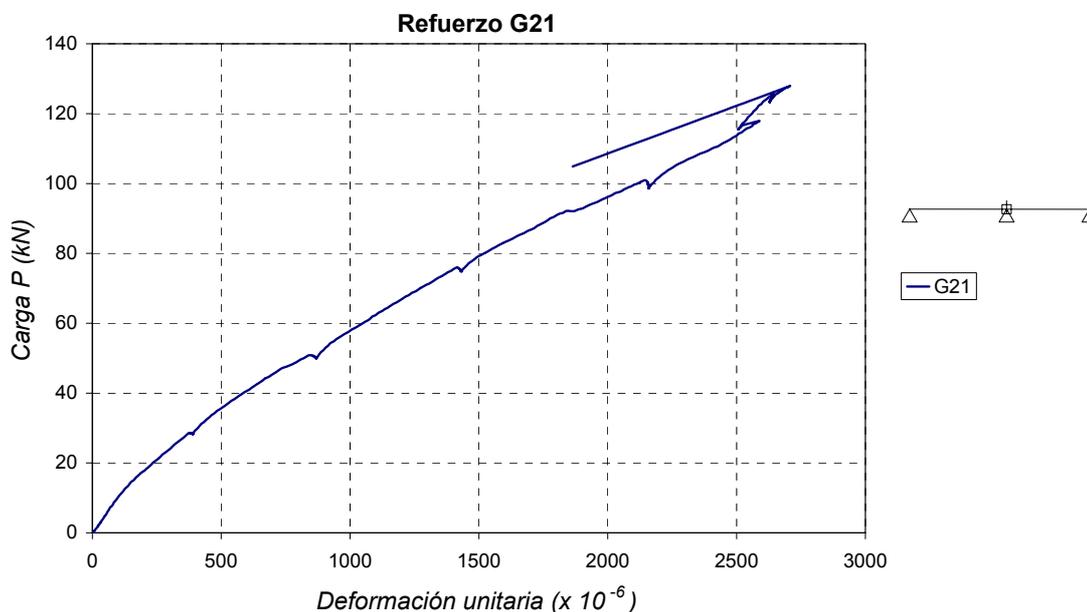
En este caso no ha sido posible obtener los valores de la galga G20, colocada en la chapa de refuerzo superior, debido a una desconexión accidental del cable durante la realización del ensayo.

Figura 6.48 – Ensayo con refuerzos: deformaciones en la chapa inferior. Galga G16

Figura 6.49 – Ensayo con refuerzos: deformaciones en la chapa inferior. Galga G17

Figura 6.50 – Ensayo con refuerzos: deformaciones en la chapa inferior. Galga G18

Figura 6.51 – Ensayo con refuerzos: deformaciones en la chapa superior. Galga G19

Figura 6.52 – Ensayo con refuerzos: deformaciones en la chapa superior. Galga G21

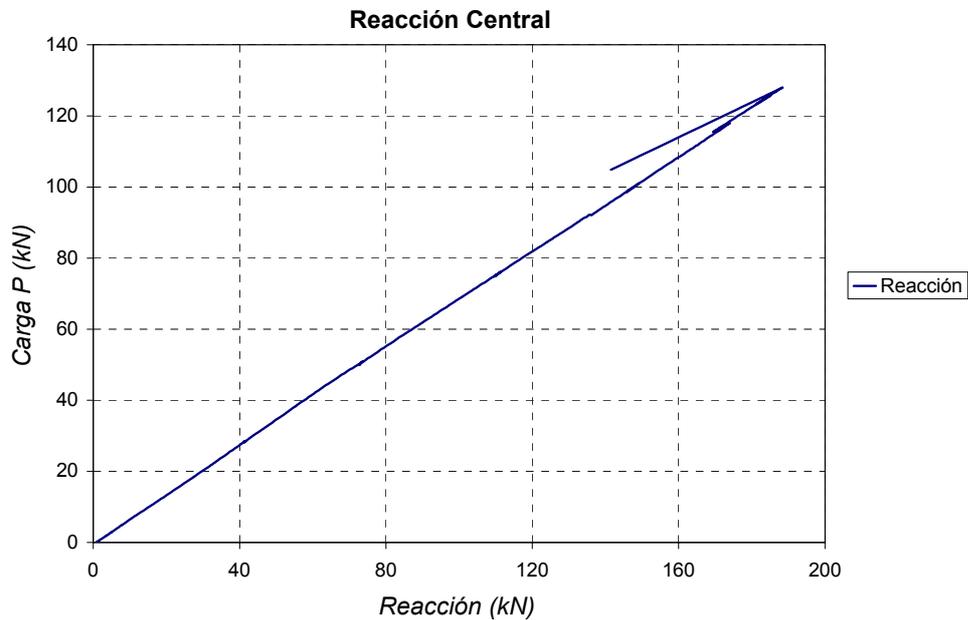
En la Figura 6.53 se presentan los valores medidos en la célula de carga colocada en el apoyo intermedio.

Figura 6.53 – Ensayo con refuerzos: reacción central

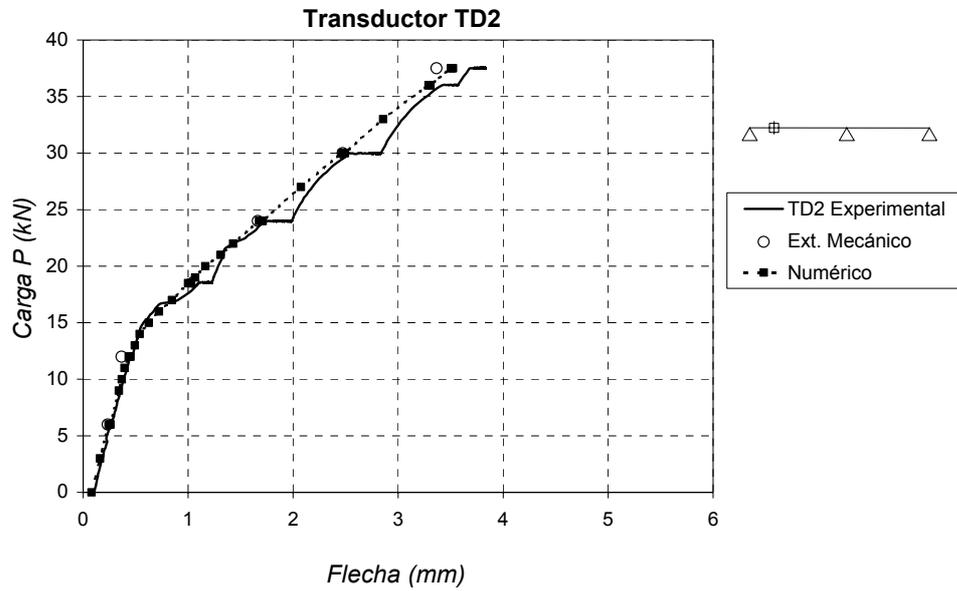
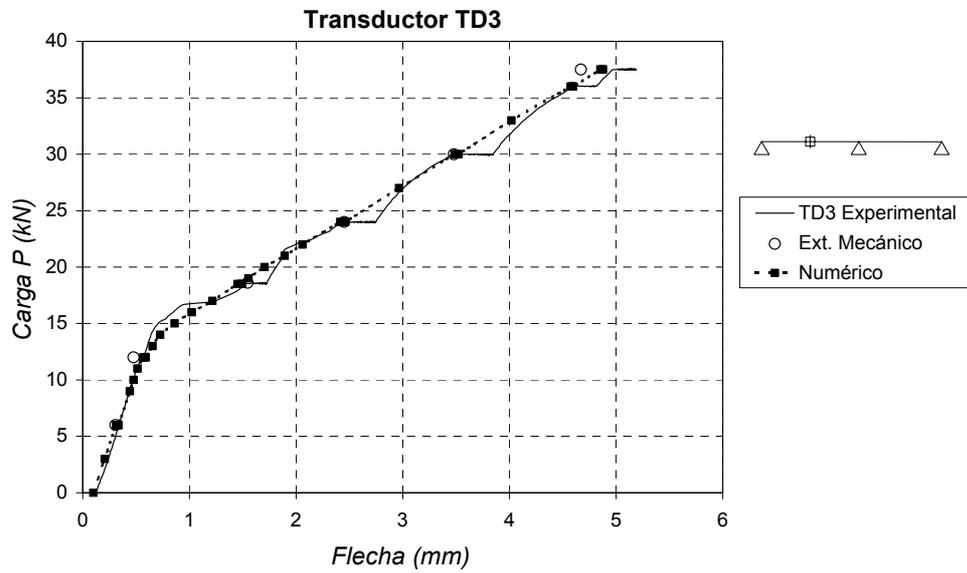
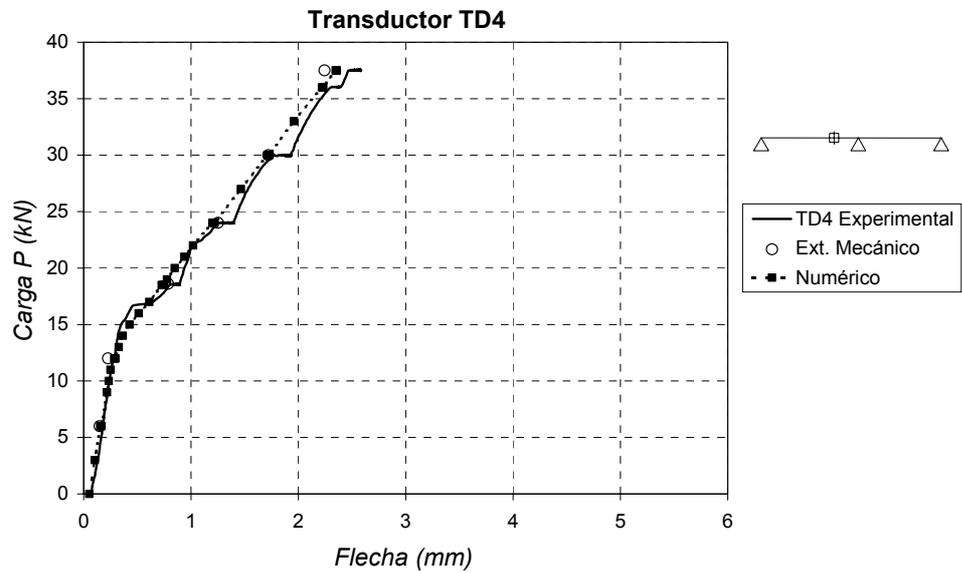
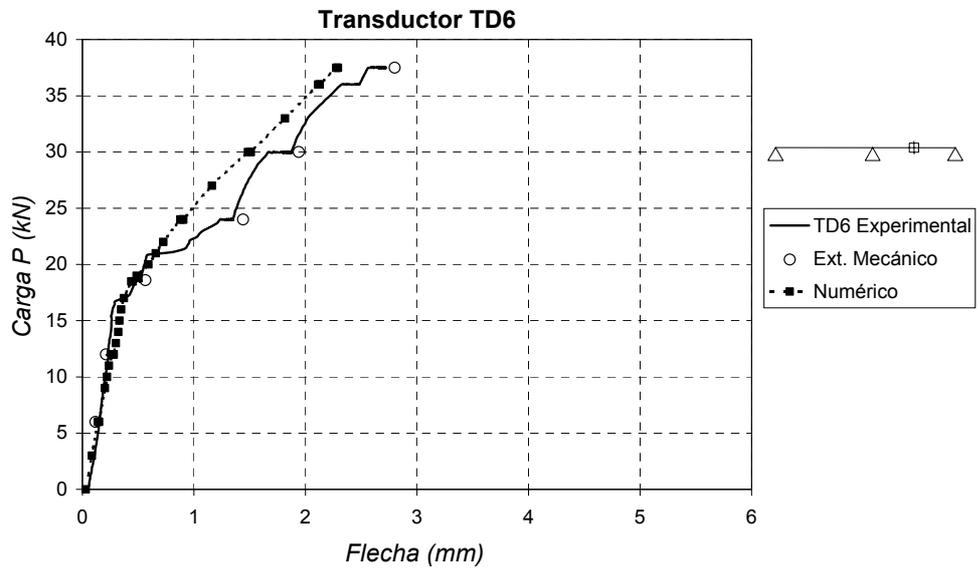
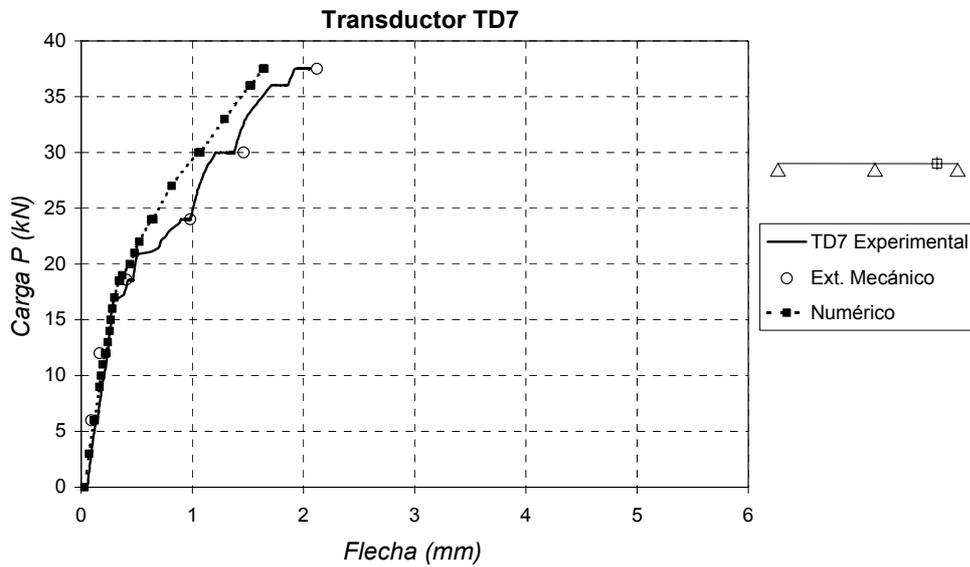
Figura 6.54 – Contrastación ensayo sin refuerzos: flecha transductor TD2

Figura 6.55 – Contrastación ensayo sin refuerzos: flecha transductor TD3

Figura 6.56 – Contrastación ensayo sin refuerzos: flecha transductor TD4

Figura 6.57 – Contrastación ensayo sin refuerzos: flecha transductor TD6

Figura 6.58 – Contrastación ensayo sin refuerzos: flecha transductor TD7

Todo ello indicaría que la modelización de la viga y del efecto del hormigón traccionado entre fisuras, teniendo en cuenta la variación de armado en distintas secciones, y los valores obtenidos en los ensayos de caracterización del hormigón han sido adecuados para la simulación del comportamiento global de la estructura.

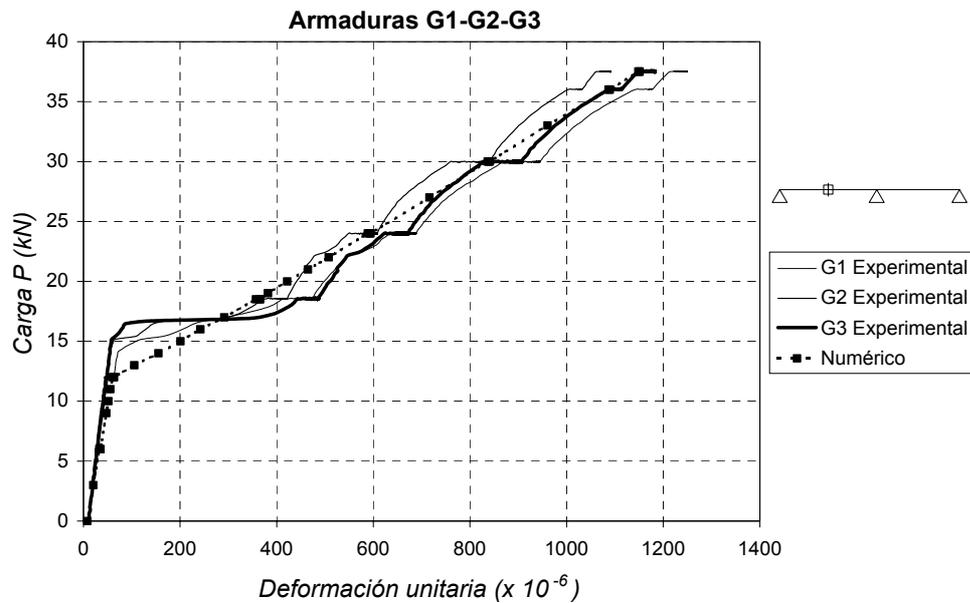
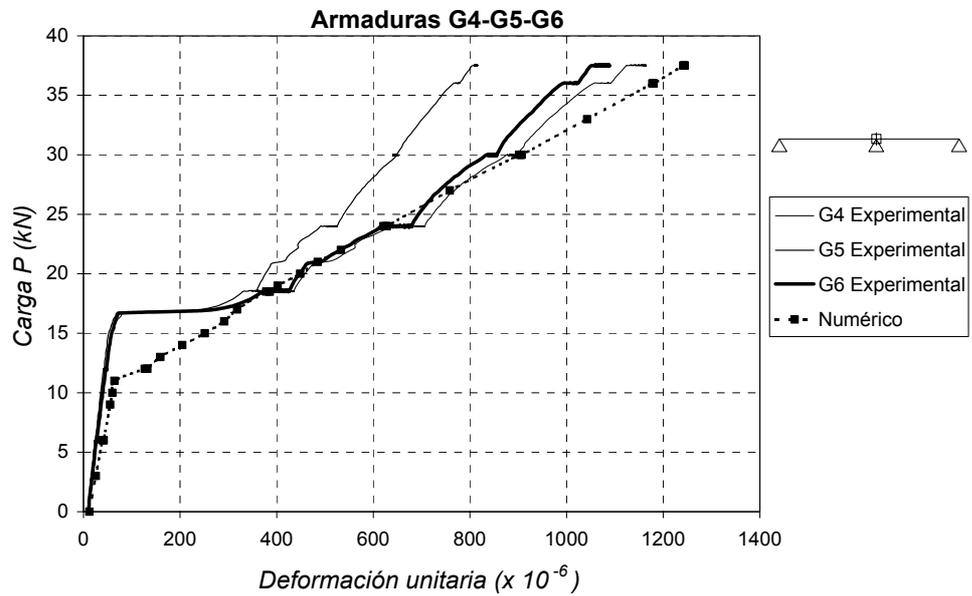
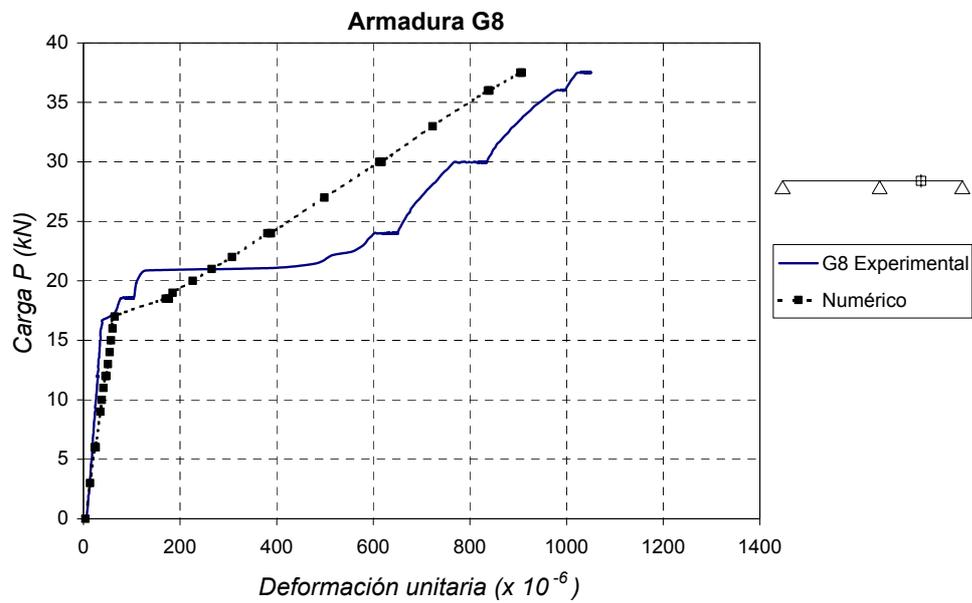
A continuación, en las Figuras 6.59 a 6.61 se presentan las curvas correspondientes a las deformaciones en las armaduras instrumentadas.

Figura 6.59 – Contrastación ensayo sin refuerzos: deformación de armaduras en el centro del primer vano

Figura 6.60 – Contrastación ensayo sin refuerzos: deformación de armaduras en la sección del apoyo central

Figura 6.61 – Contrastación ensayo sin refuerzos: deformación de armaduras en el centro del segundo vano

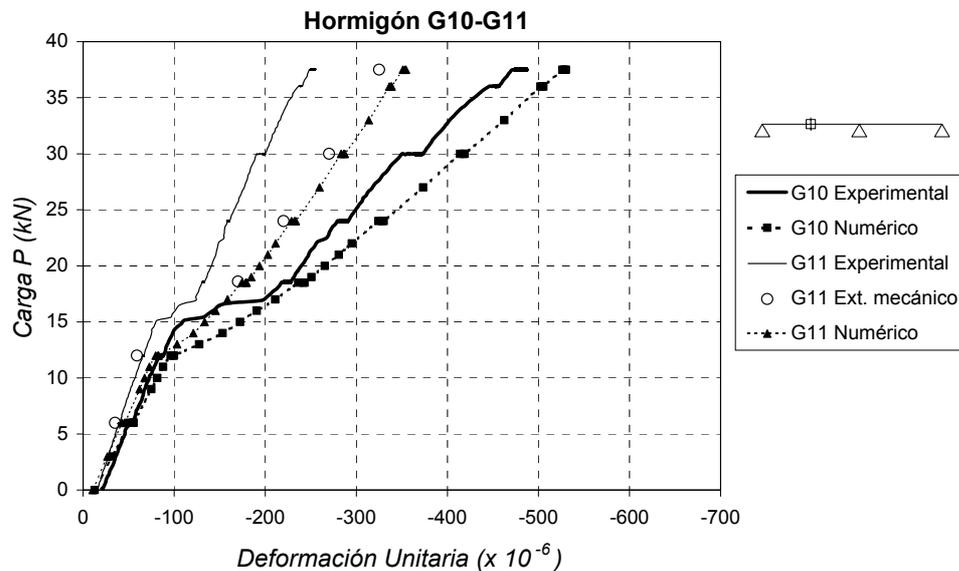
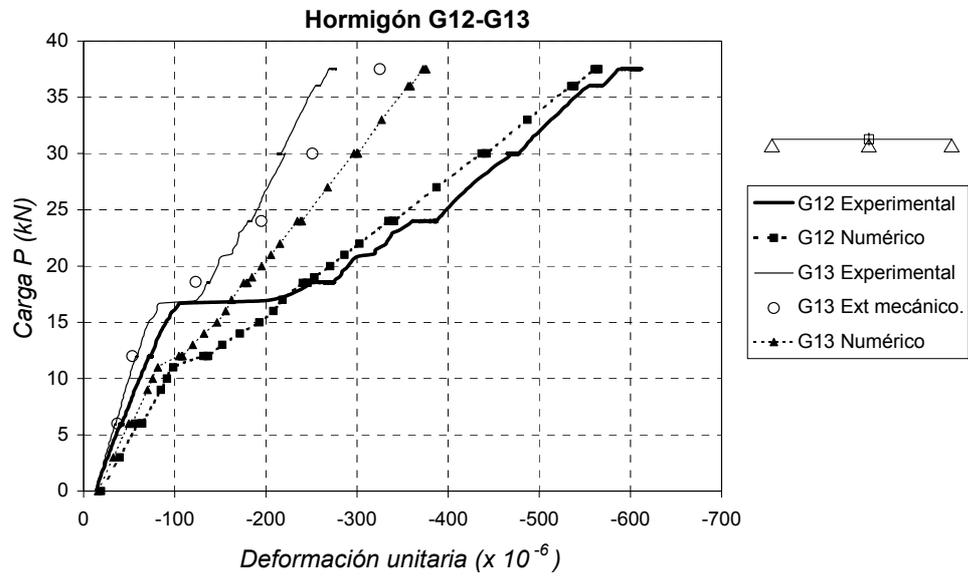
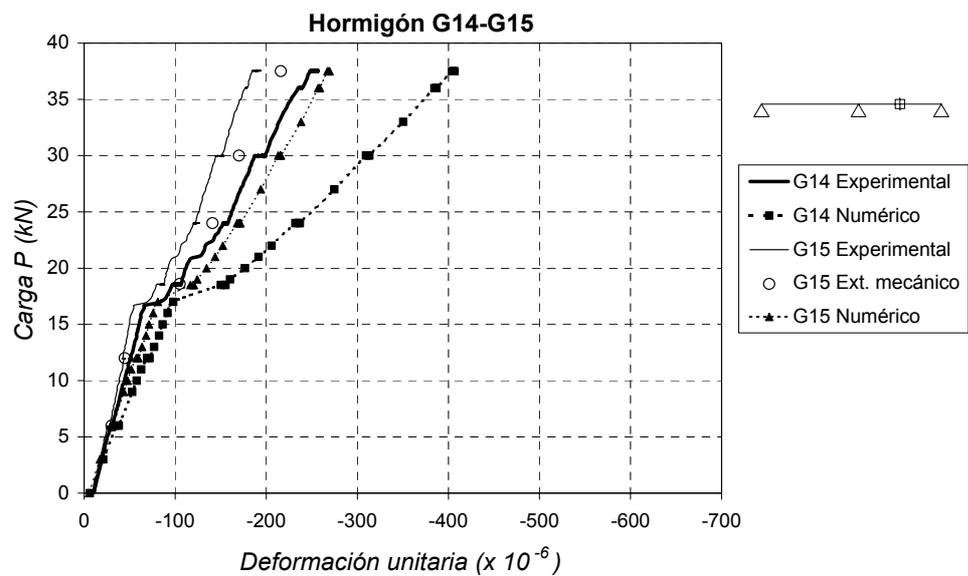
Por lo que respecta a las deformaciones unitarias en el hormigón, la comparación de valores viene reflejada en las Figuras 6.62 a 6.64.

Figura 6.62 – Contrastación ensayo sin refuerzos: deformaciones en el hormigón en el centro del primer vano

Figura 6.63 – Contrastación ensayo sin refuerzos: deformaciones en el hormigón en la sección del apoyo central

Figura 6.64 – Contrastación ensayo sin refuerzos: deformaciones en el hormigón en el centro del segundo vano

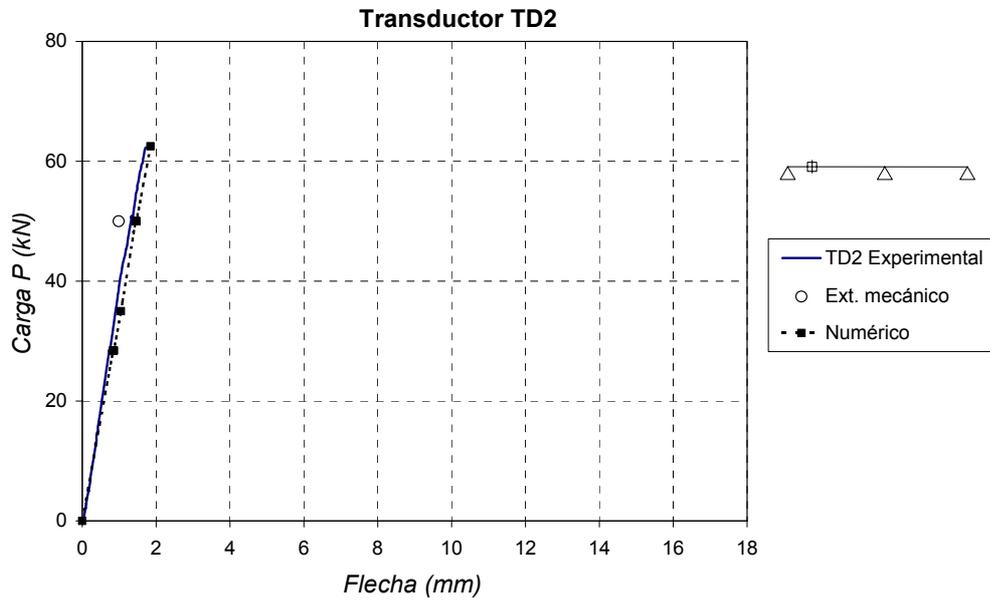
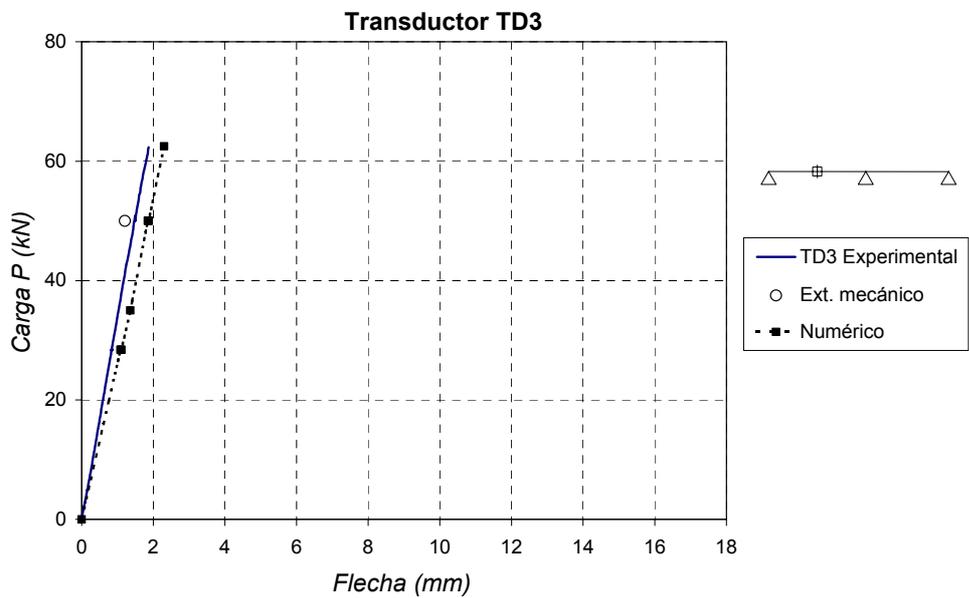
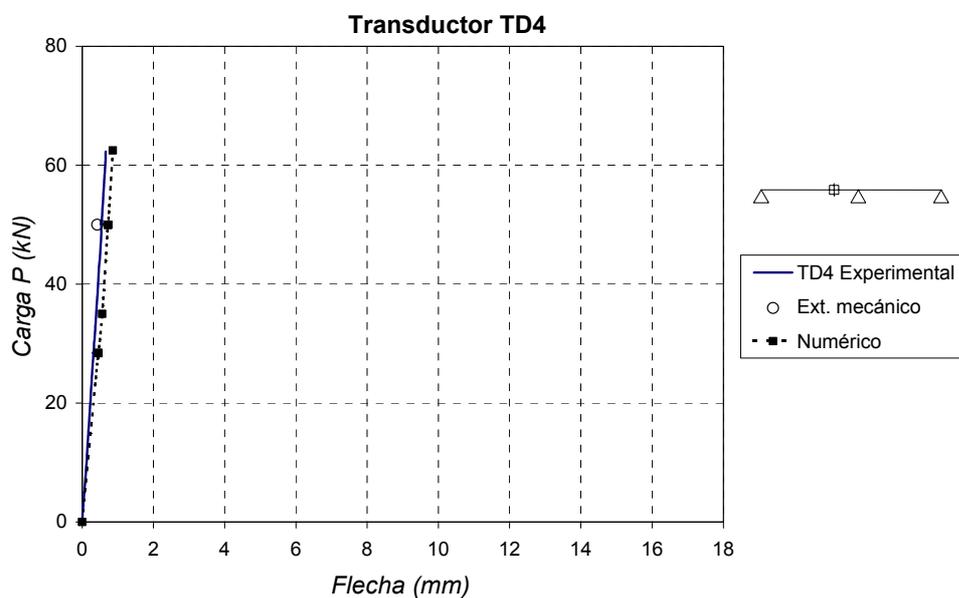
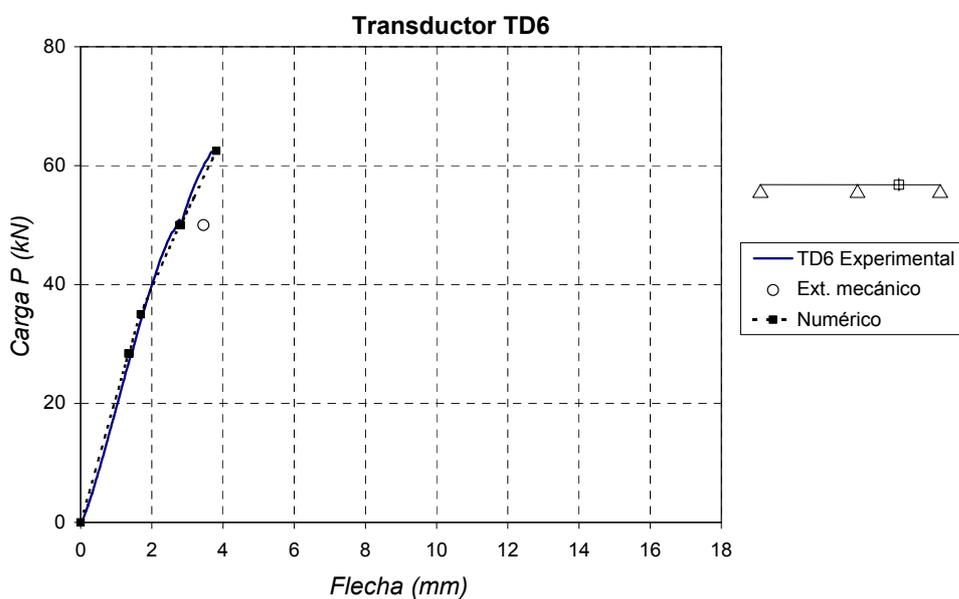
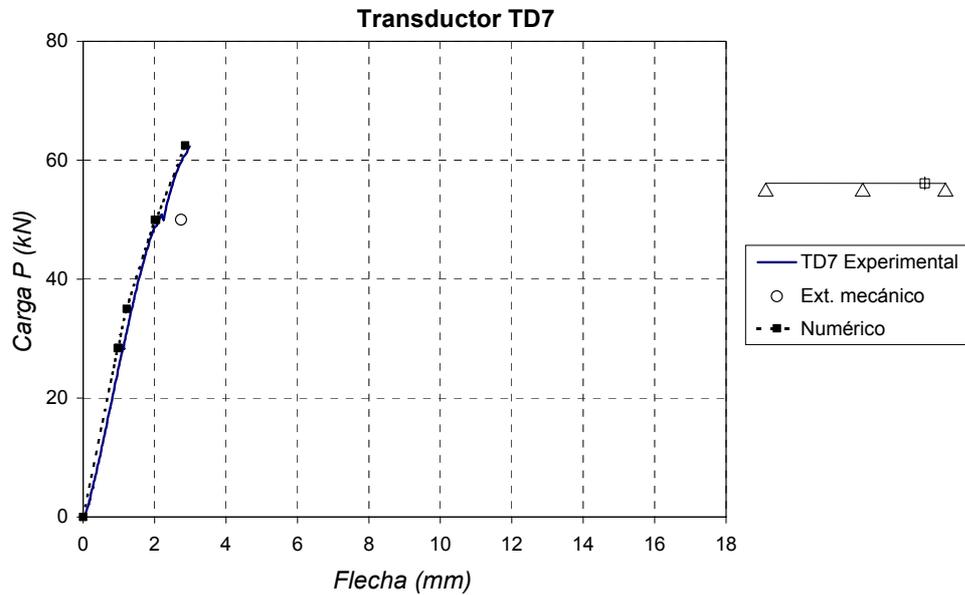
Siguiendo el mismo esquema que en el caso anterior, en primer lugar se presentan los resultados correspondientes a las flechas, los cuales se indican en las Figuras 6.66 a 6.70.

Figura 6.66 – Contrastación ensayo con refuerzos: flecha transductor TD2

Figura 6.67 – Contrastación ensayo con refuerzos: flecha transductor TD3

Figura 6.68 – Contrastación ensayo con refuerzos: flecha transductor TD4

Figura 6.69 – Contrastación ensayo con refuerzos: flecha transductor TD6

Figura 6.70 – Contrastación ensayo con refuerzos: flecha transductor TD7

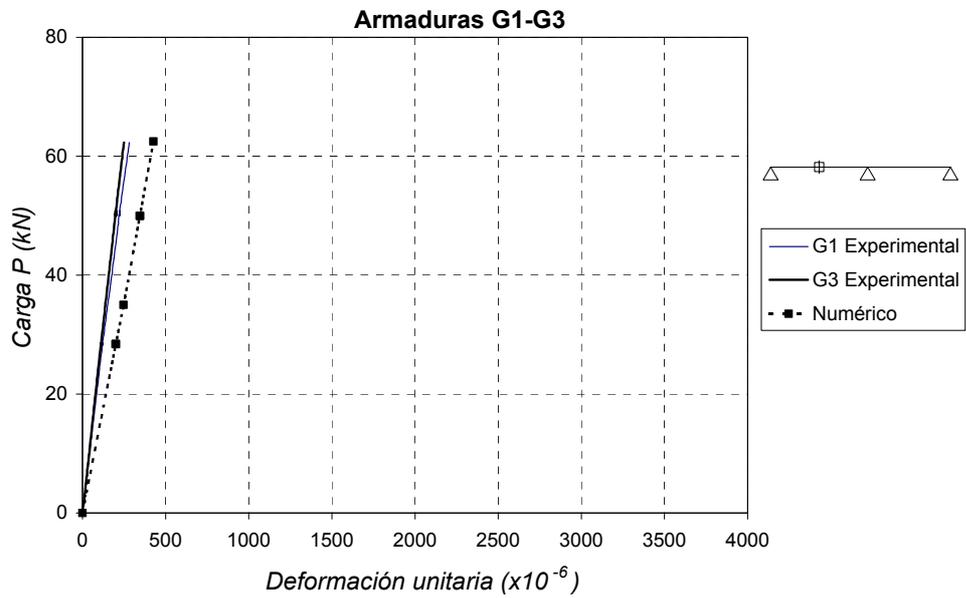
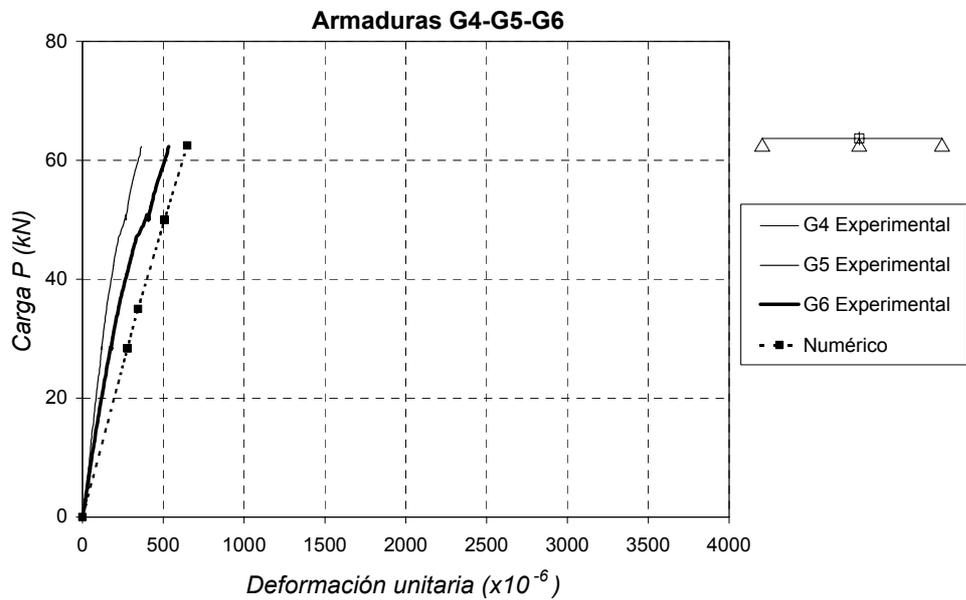
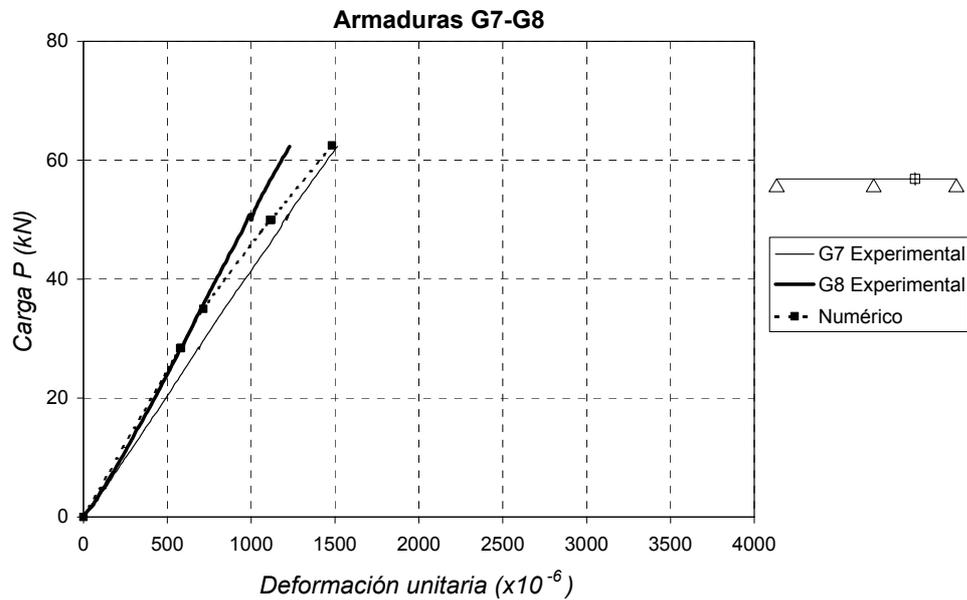
La comparación de resultados para las deformaciones en las armaduras se refleja en las Figuras 6.71 a 6.73.

Figura 6.71 – Contrastación ensayo con refuerzos: deformación de armaduras en el centro del primer vano

Figura 6.72 – Contrastación ensayo con refuerzos: deformación de armaduras en la sección del apoyo central

Figura 6.73 – Contraste ensayo con refuerzos: deformación de armaduras en el centro del segundo vano

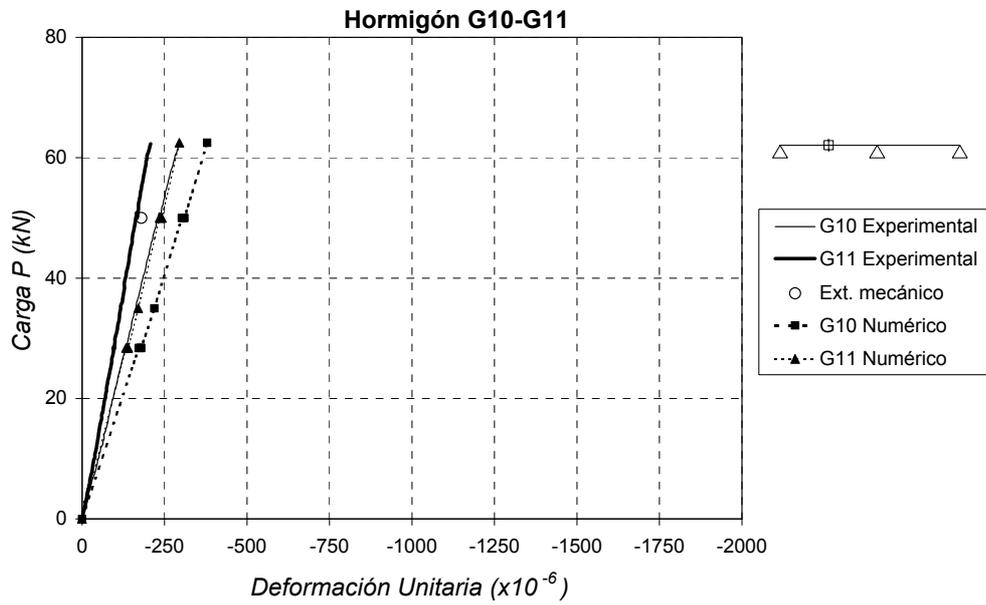
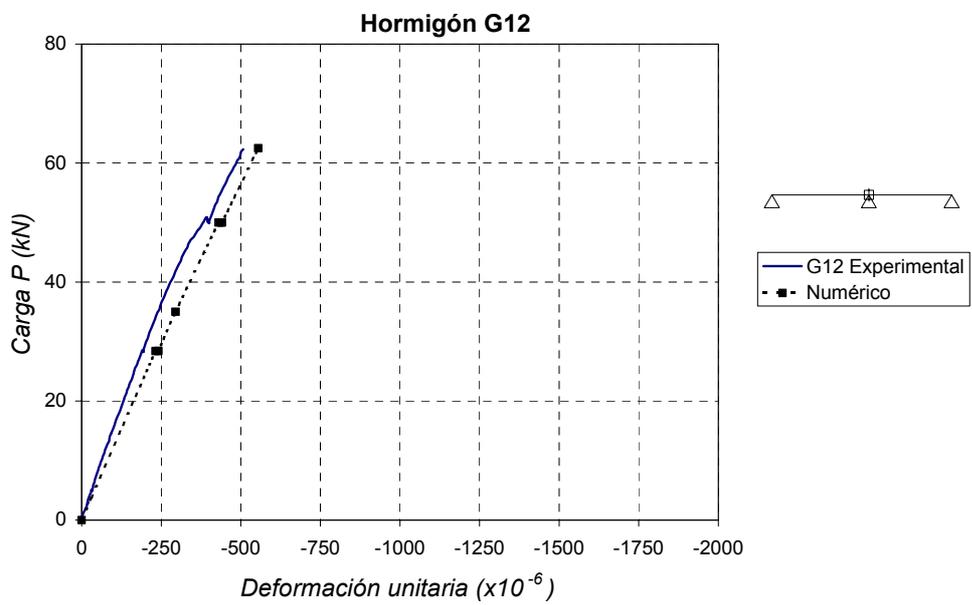
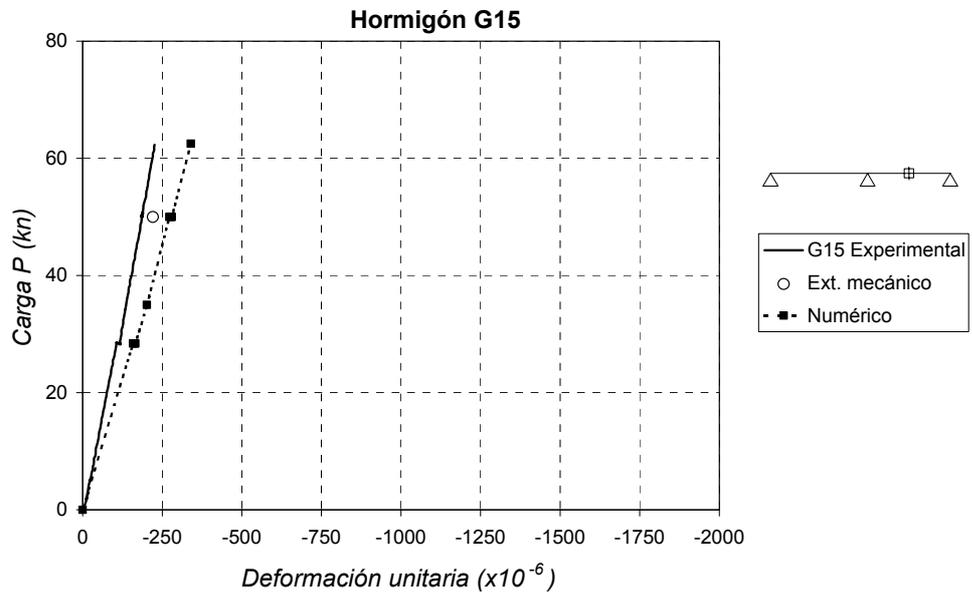
Igualmente que en el caso del ensayo sin refuerzos el ajuste es mejor con los valores obtenidos con el extensómetro mecánico que con los de las galgas extensométricas, habiéndose ya mencionado las posibles causas.

Figura 6.74 – Contrastación ensayo con refuerzos: deformaciones en el hormigón en el centro del primer vano

Figura 6.75 – Contrastación ensayo con refuerzos: deformaciones en el hormigón en la sección del apoyo central

Figura 6.76 – Contrastación ensayo con refuerzos: deformaciones en el hormigón en el centro del segundo vano
