Capítulo 6

REALIZACIÓN DE ENSAYOS EXPERIMENTALES

6.2. DESCRIPCIÓN DE LA VIGA ENSAYADA

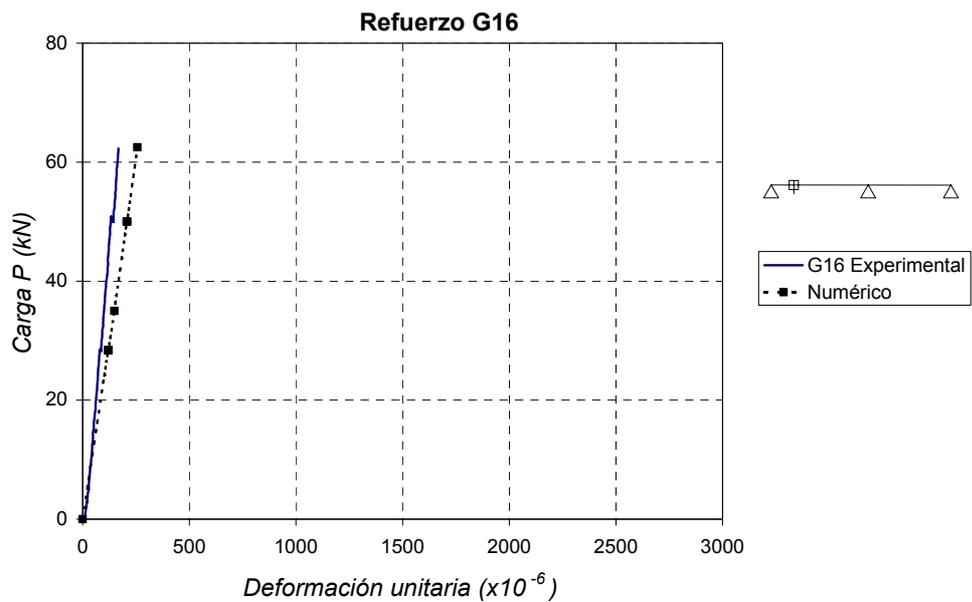
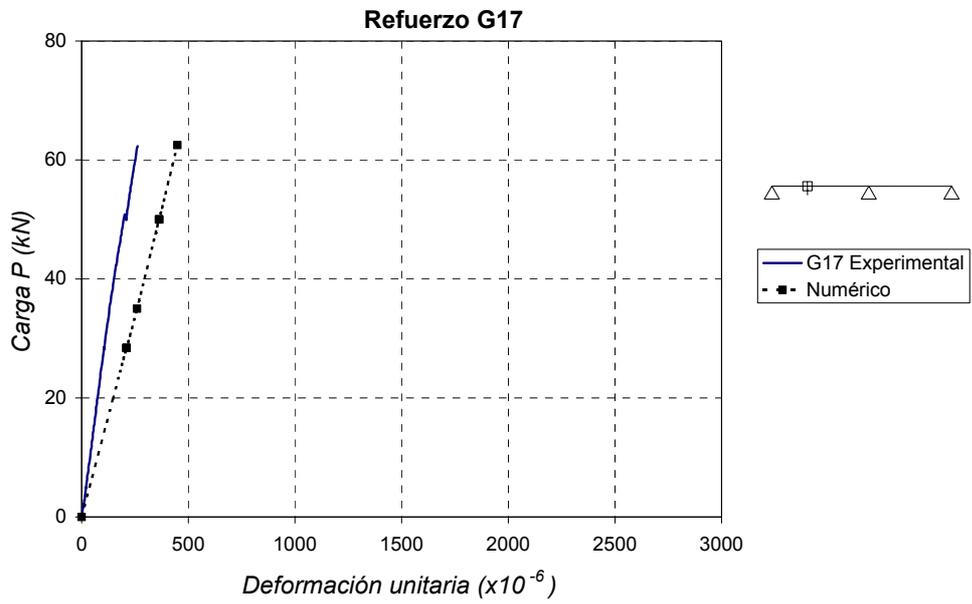
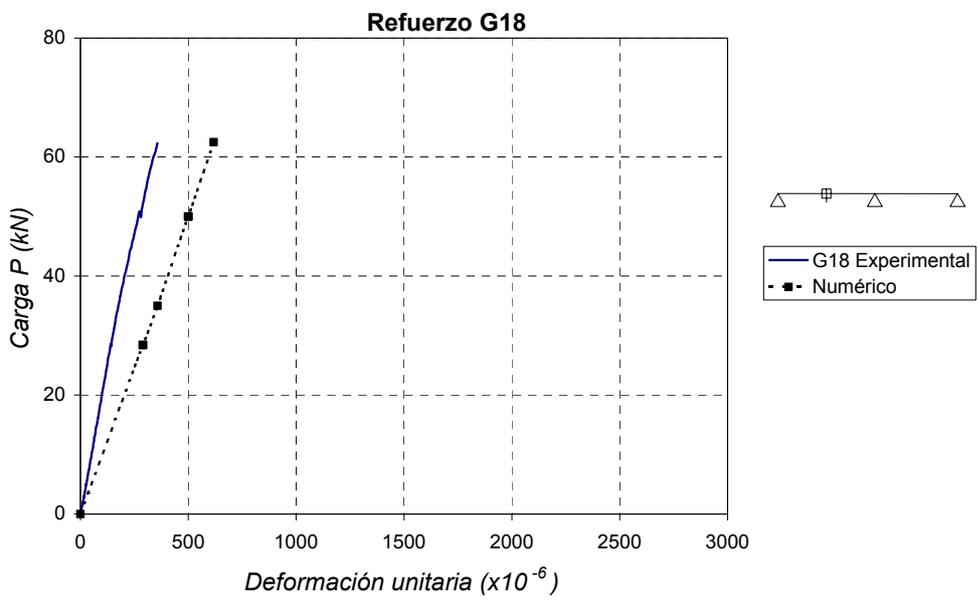
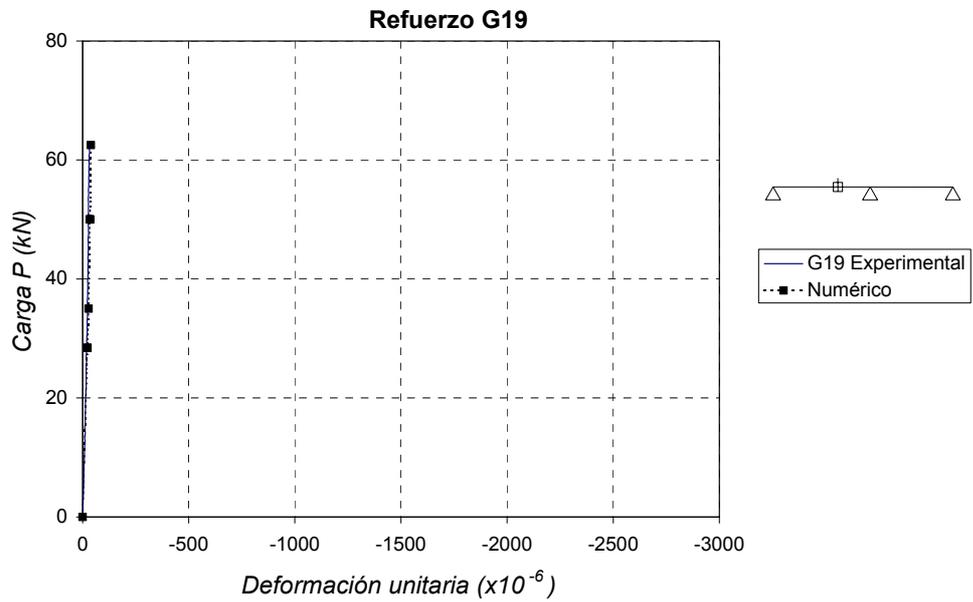
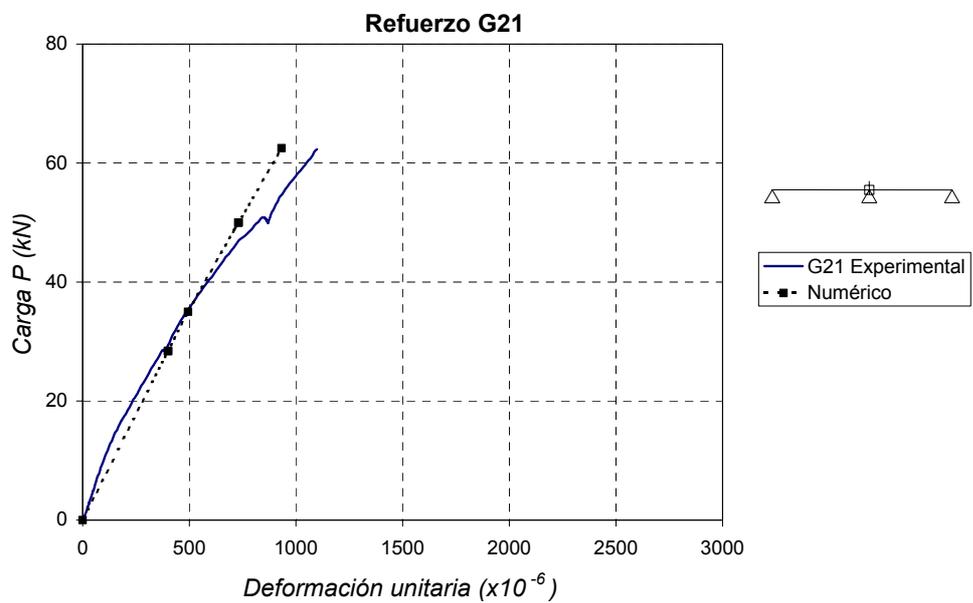
Continuando con el esquema propuesto, en las Figuras 6.77 a 6.81 se indican los resultados correspondientes a las deformaciones en las chapas metálicas de refuerzo.

Figura 6.77 – Contrastación ensayo con refuerzos: deformaciones en la chapa inferior. Galga G16

Figura 6.78 – Contrastación ensayo con refuerzos: deformaciones en la chapa inferior. Galga G17

Figura 6.79 – Ensayo con refuerzos: deformaciones en la chapa inferior. Galga G18

Figura 6.80 – Contrastación ensayo con refuerzos: deformaciones en la chapa inferior. Galga G19

Figura 6.81 – Contrastación ensayo con refuerzos: deformaciones en la chapa inferior. Galga G21

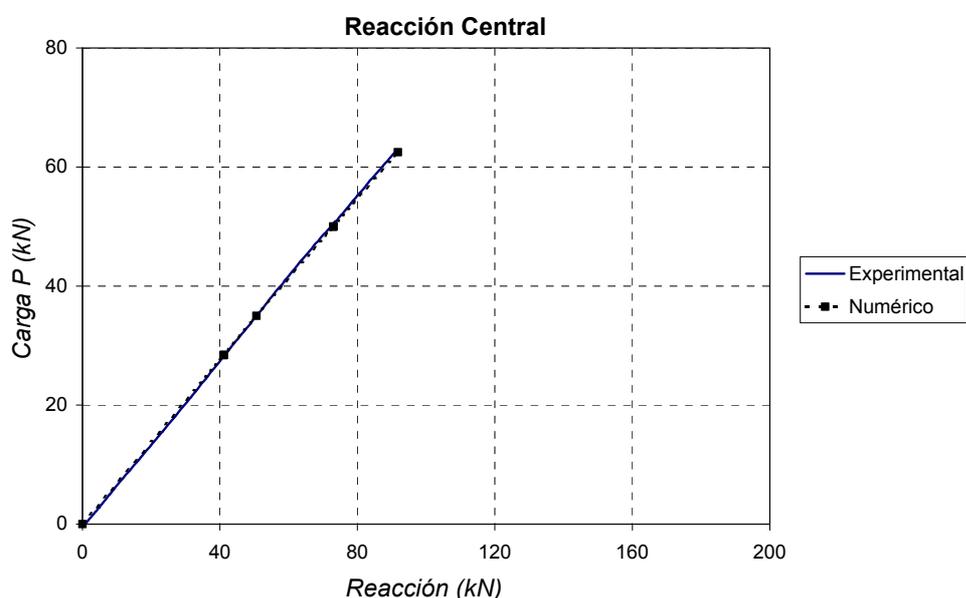
La gráfica indicativa de los valores de la reacción central se muestra en la Figura 6.82.

Figura 6.82 – Contrastación ensayo con refuerzos: reacción central
