IGLESIA DE SAN MARCOS.

Conjunto parroquial en Björkhagen, al sur de Estocolmo (1956-60).

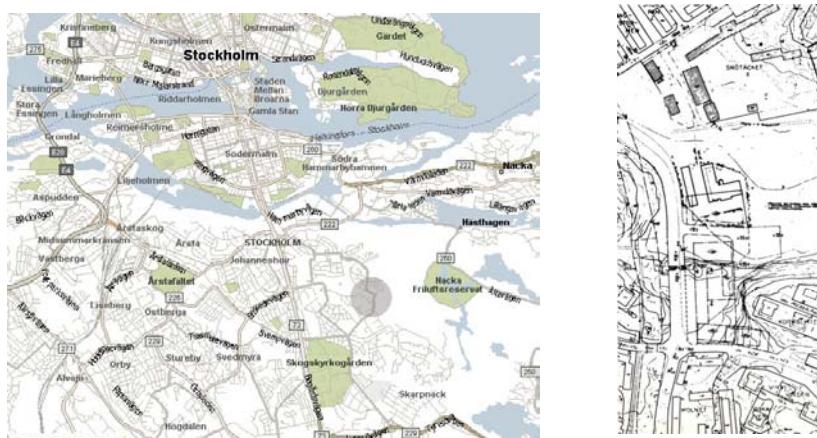
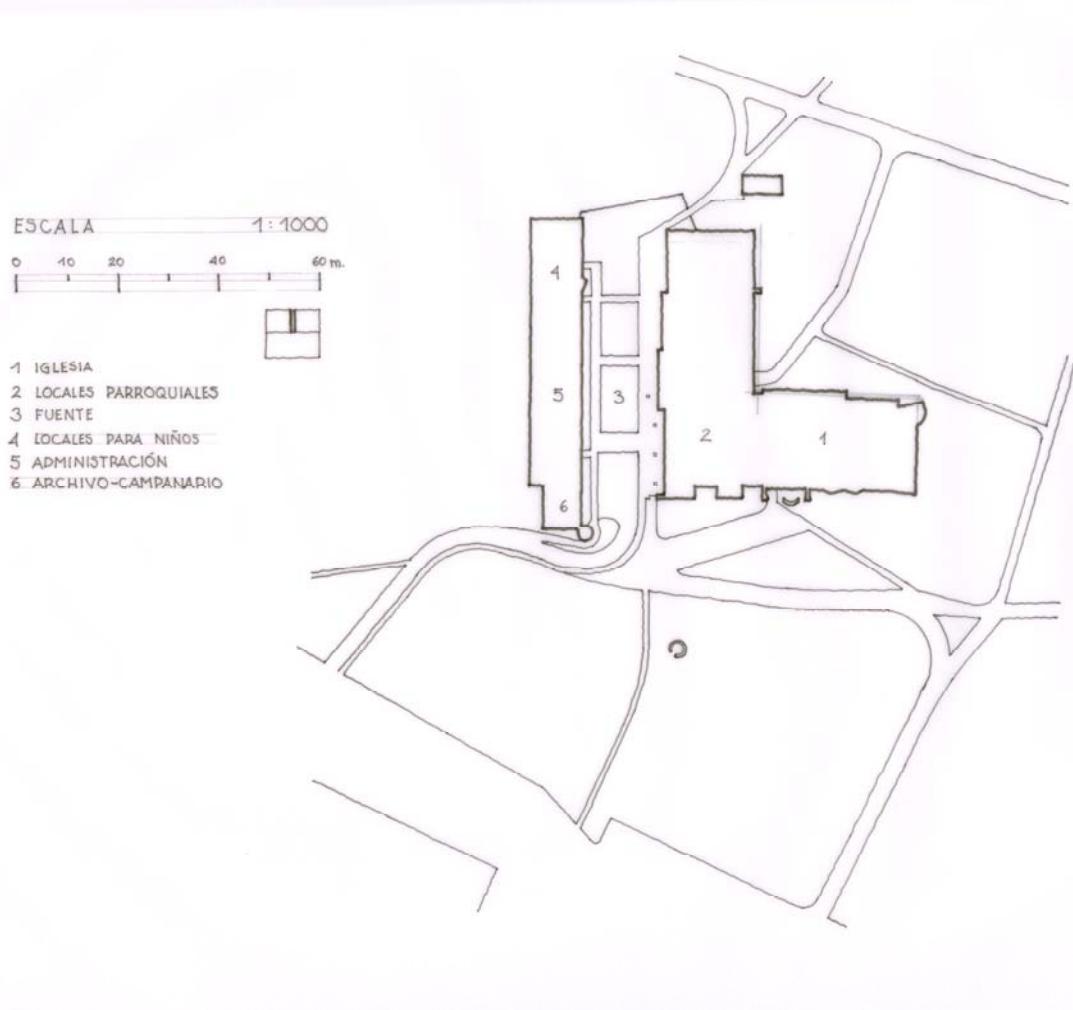
68 Plantas de situación y emplazamiento. En la segunda se aprecia la articulación en planta de los edificios y los senderos que cruzan el bosque (dibujo J.Q.).

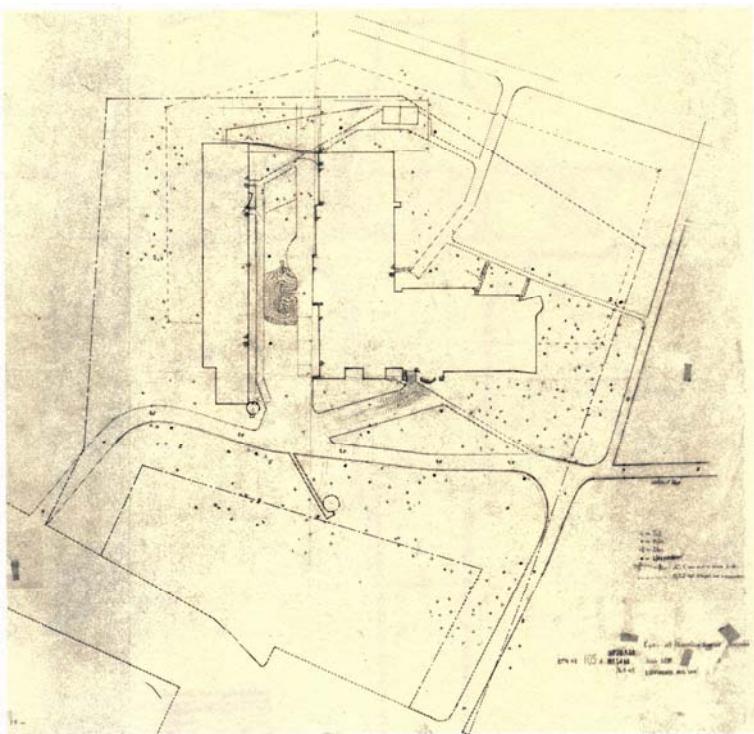
69 Planta de emplazamiento en la versión de 1959.

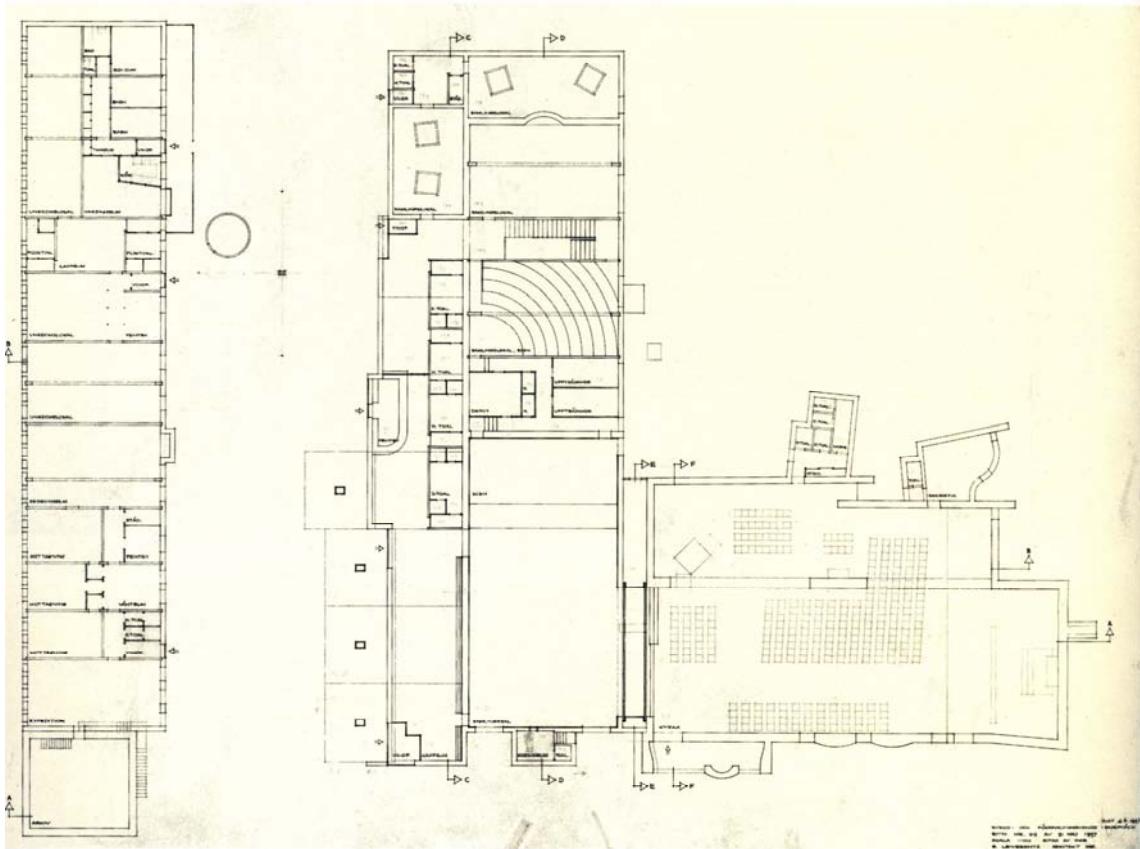
70 Planta del conjunto, mayo de 1957. Llama la atención la singularidad y libertad con que ha sido planteado el cuerpo de la sacristía.

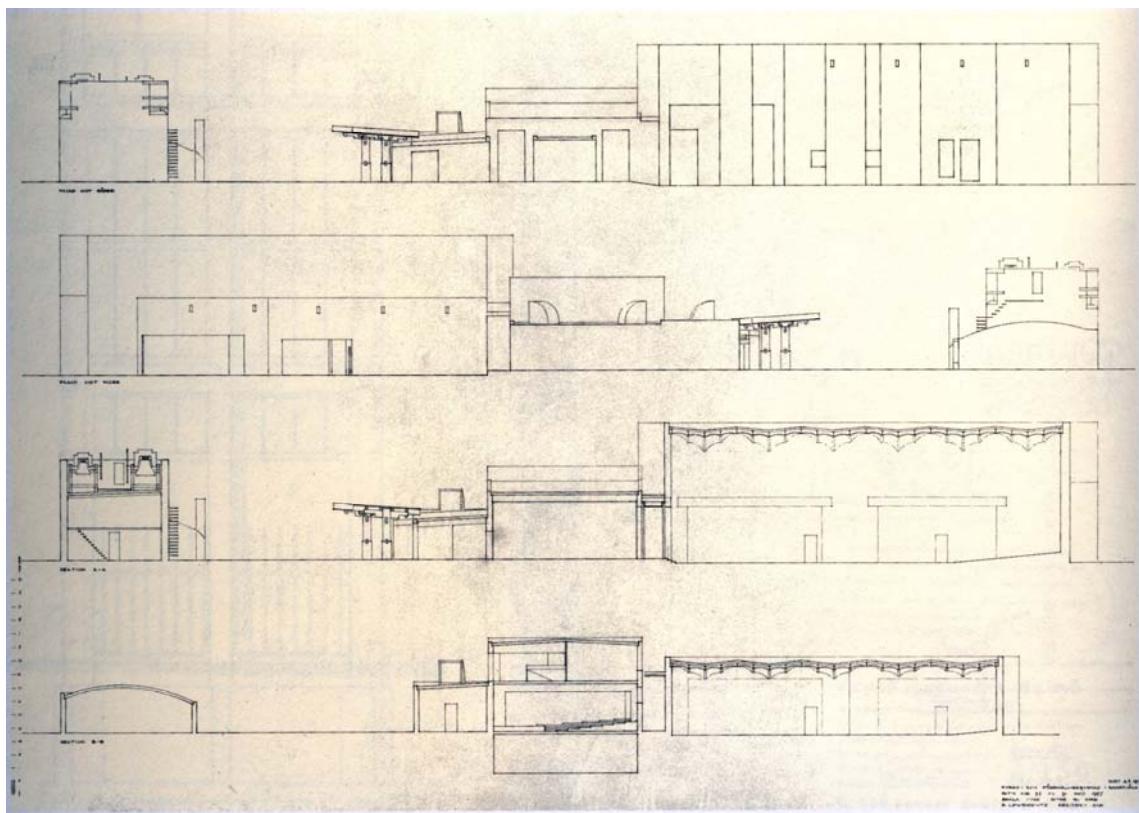
71 Versión de mayo de 1957: alzado sur, alzado norte, sección a través del campanario y el santuario, sección por el edificio parroquial y nave lateral del santuario.

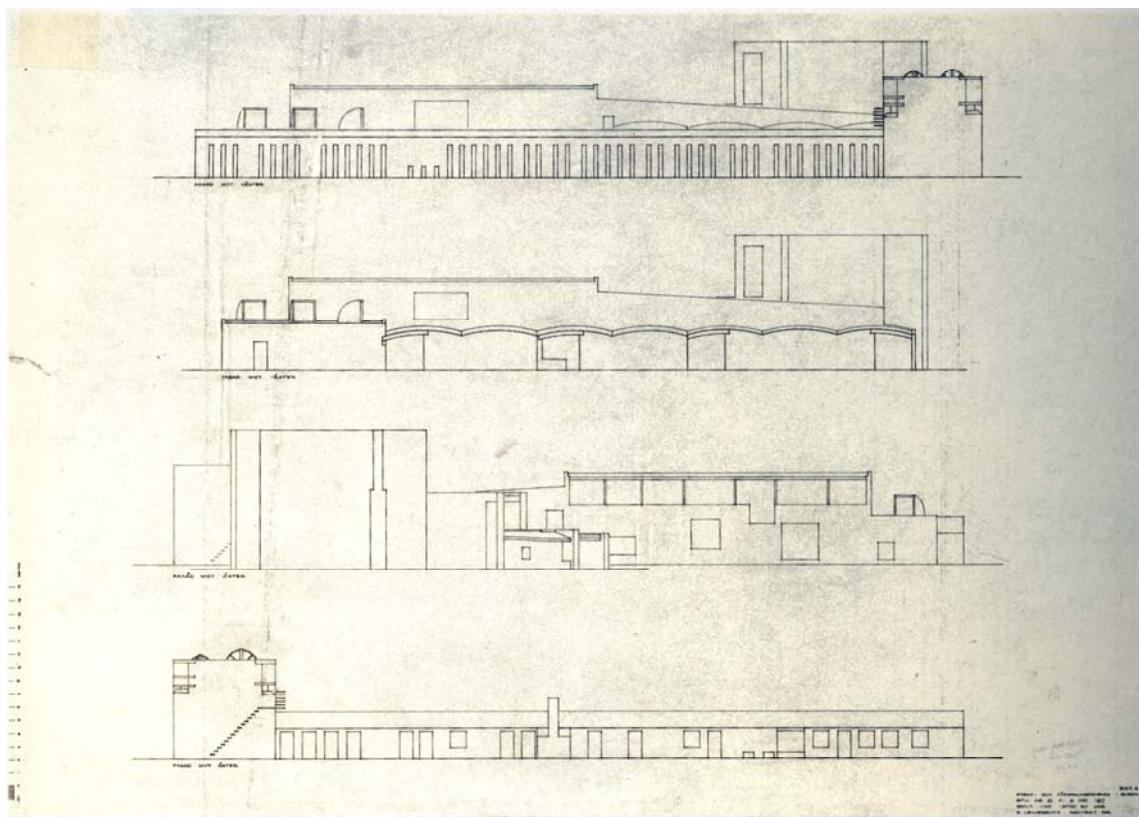
72 Versión de mayo de 1957: alzado oeste del edificio parroquial, alzado oeste del ingreso, alzado este, alzado este del edificio parroquial.

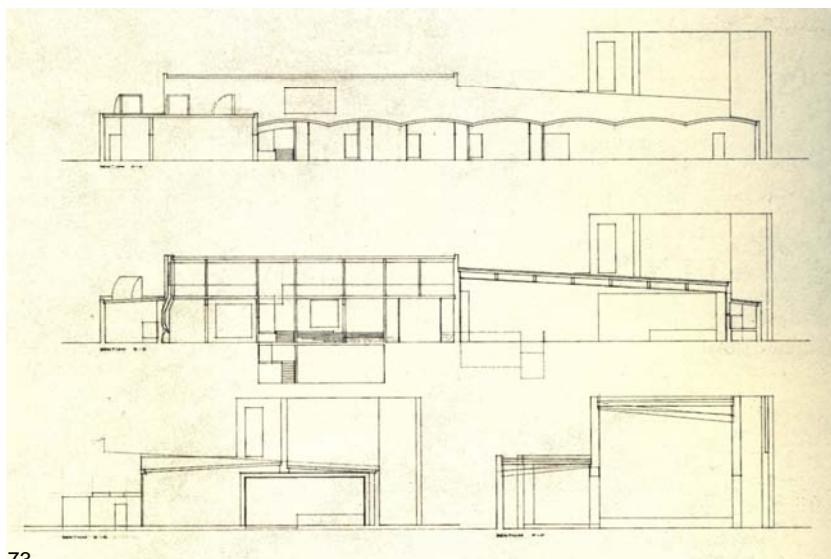
73 Versión de mayo de 1957: sección a través del foyer de la salón parroquial, sección a través del salón parroquial, sección a través de la conexión entre santuario y salón parroquial, sección poe el santuario.

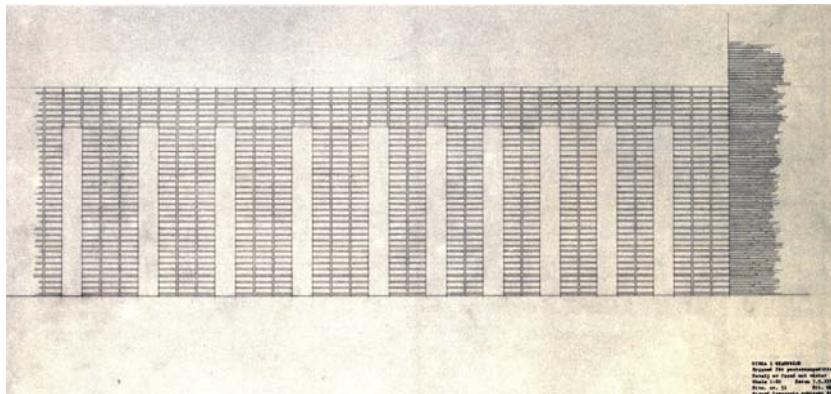
74 Detalle del alzado por el edificio de administración, septiembre de 1957.

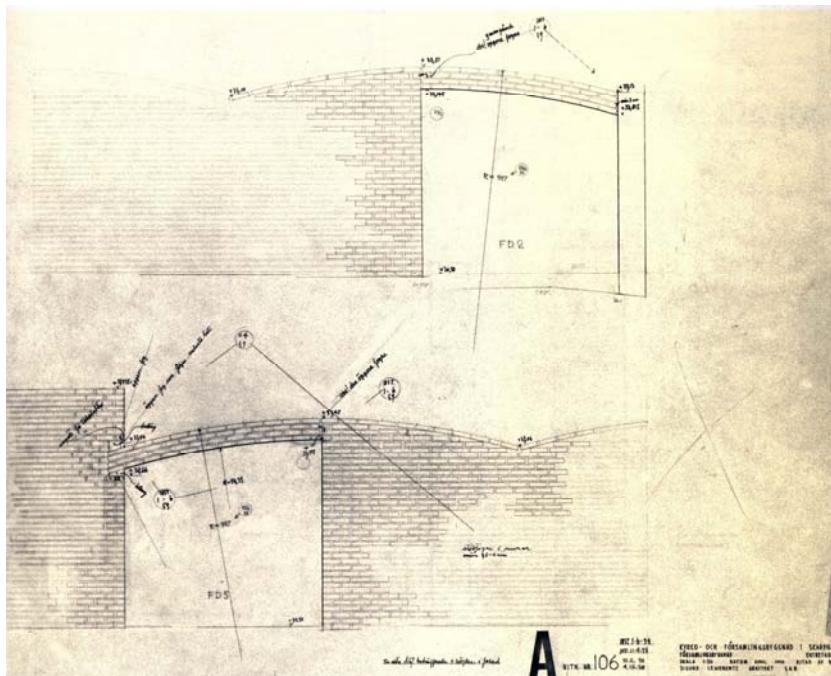
75 Detalle del alzado por el edificio parroquial, abril de 1958.

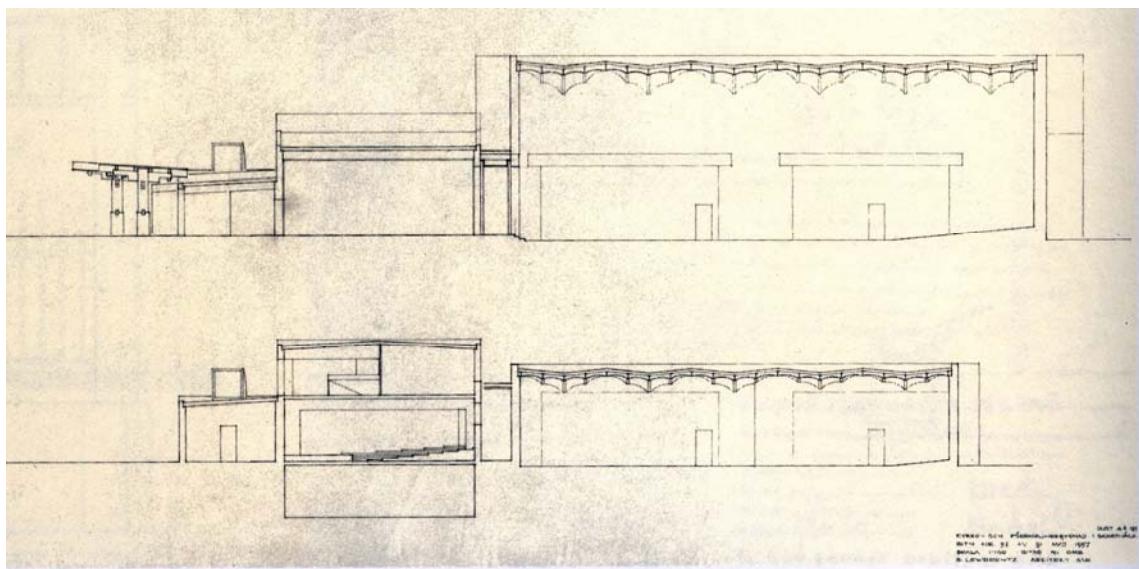
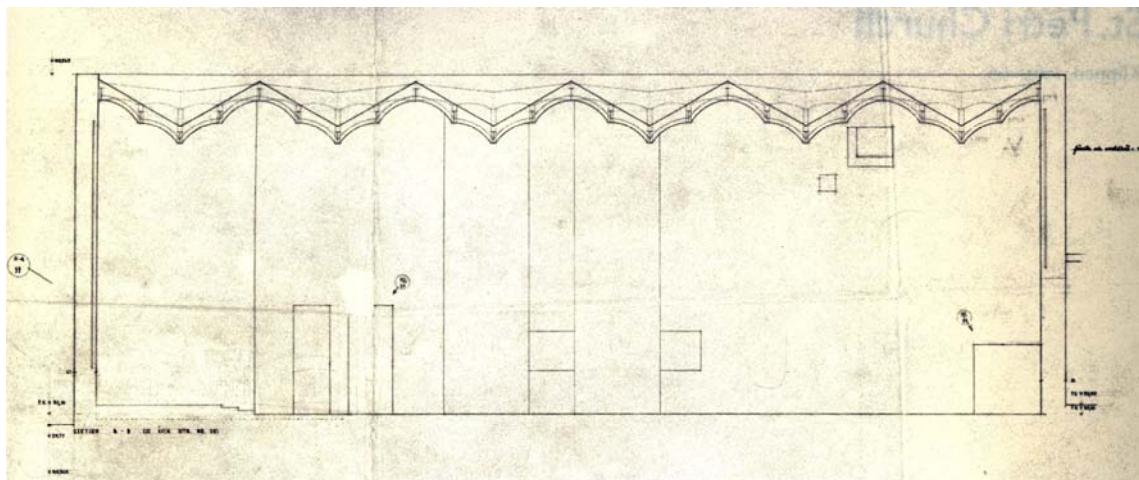
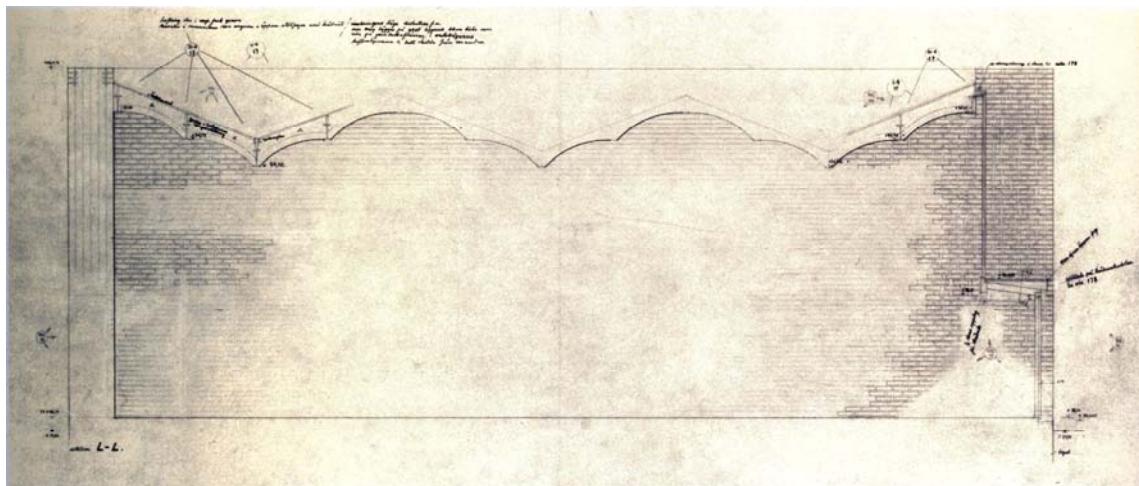
76 Secciones por el santuario: nave principal y nave lateral, mayo de 1957.
77 y 78 Secciones por el santuario, abril de 1958.

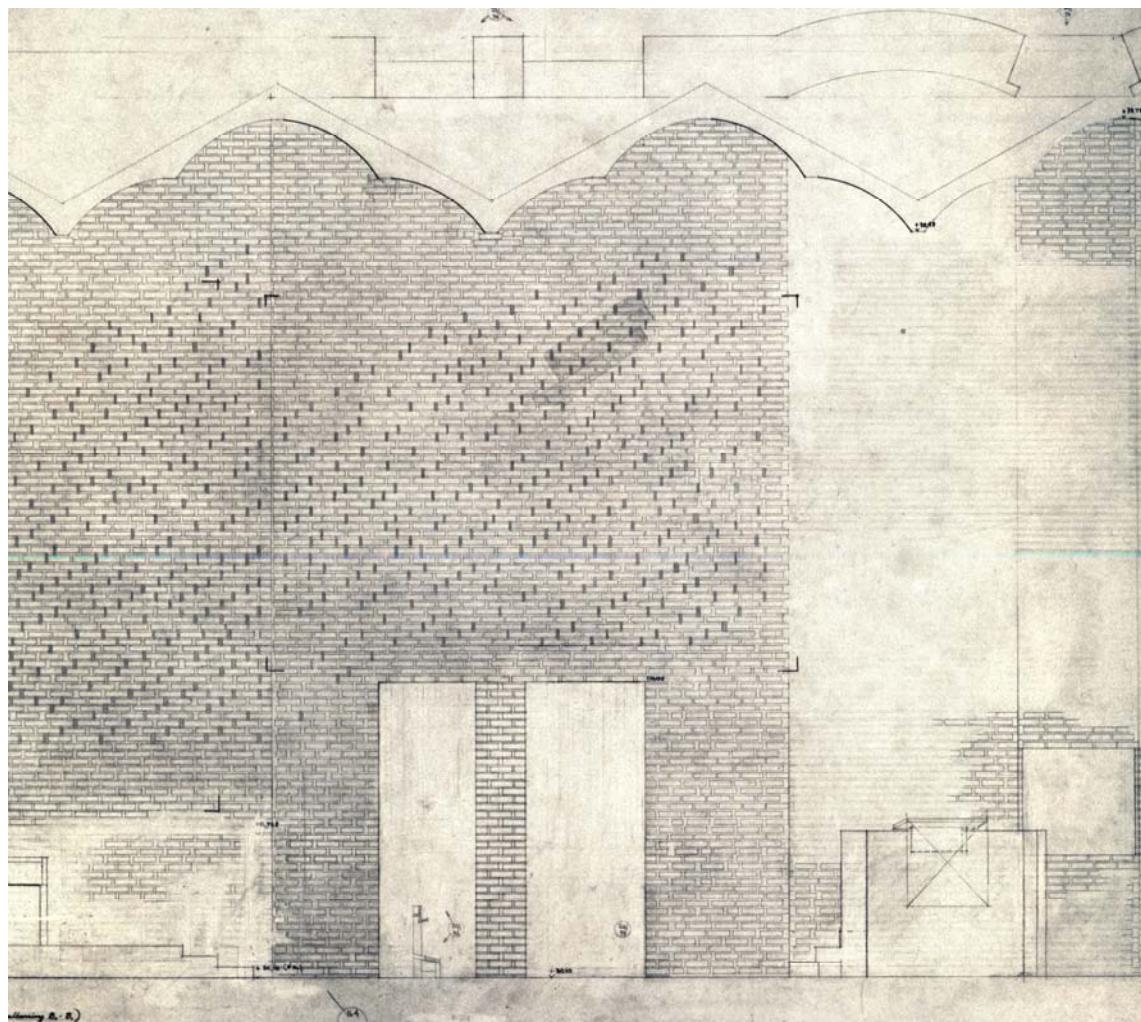
79 Detalle muro interior del santuario, abril de 1958. Estudio de colocación albañilería y "resonadores" en el muro para mejorar las condiciones acústicas.

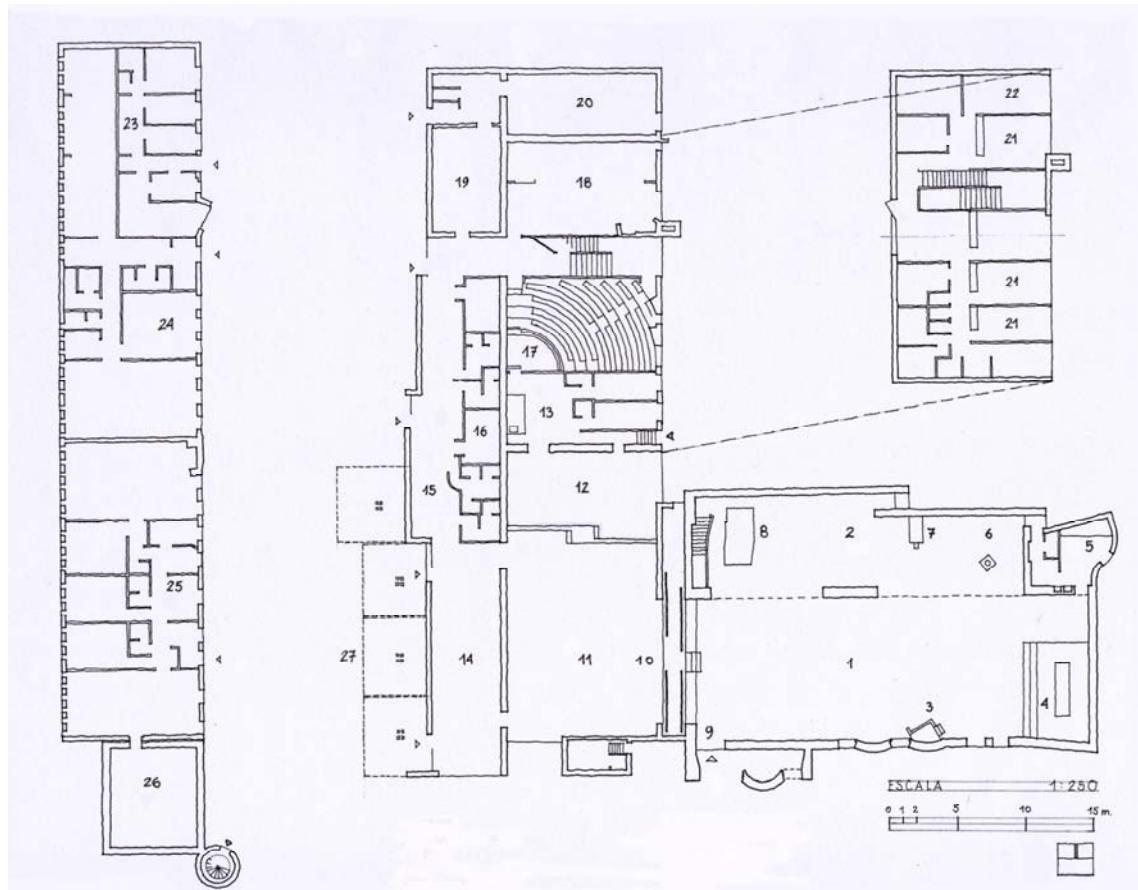
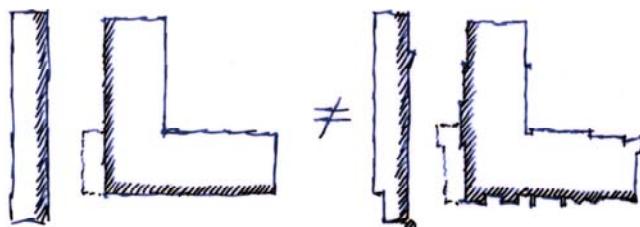
80 PLANTA ESTADO ACTUAL (dibujo J.Q.).

1 Nave principal del santuario. 2 Nave lateral del santuario. 3 Púlpito. 4 Altar. 5 Sacristía.
6 Pila bautismal. 7 Altar. 8 Órgano. 9 Acceso directo desde el bosque. 10 Puertas correderas.
11 Salón parroquial. 12 Escenario. 13 Vestuarios. 14 Vestíbulo de acceso.
15 Foyer. 16 Servicios (aseos y cocina). 17 Sala de reuniones. 18 Sala del consejo.
19 Secretaría. 20 Coro. 21 Planta piso: Sala de formación. 22 Planta piso: Sala de preparación de matrimonio.
23 Zona de niños. 24 Zona de jóvenes. 25 Despacho parroquial.
26 Archivo y campanario. 27 Pórtico de ingreso.

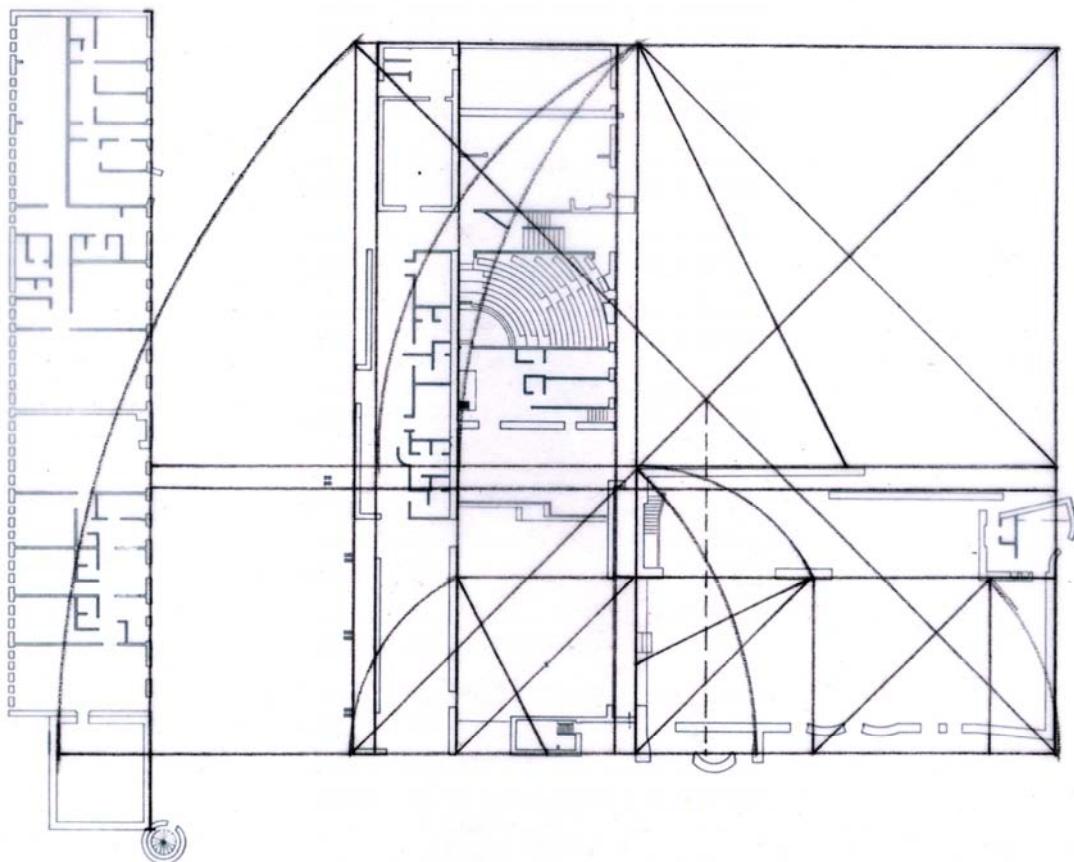
81 Estudio de trazados reguladores con que trabaja Lewerentz. Se basan en la figura del cuadrado, su diagonal y la proporción áurea (dibujo J.Q.).

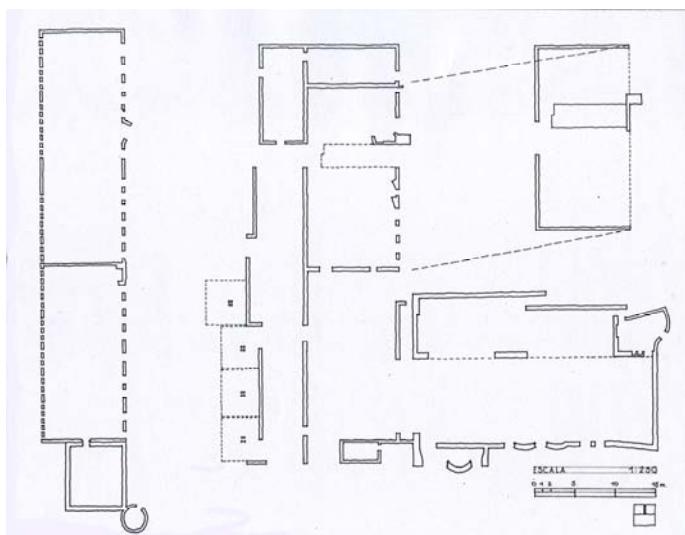
82 Planta esquemática de los cerramientos. Definición de los principales recintos (dibujo J.Q.).

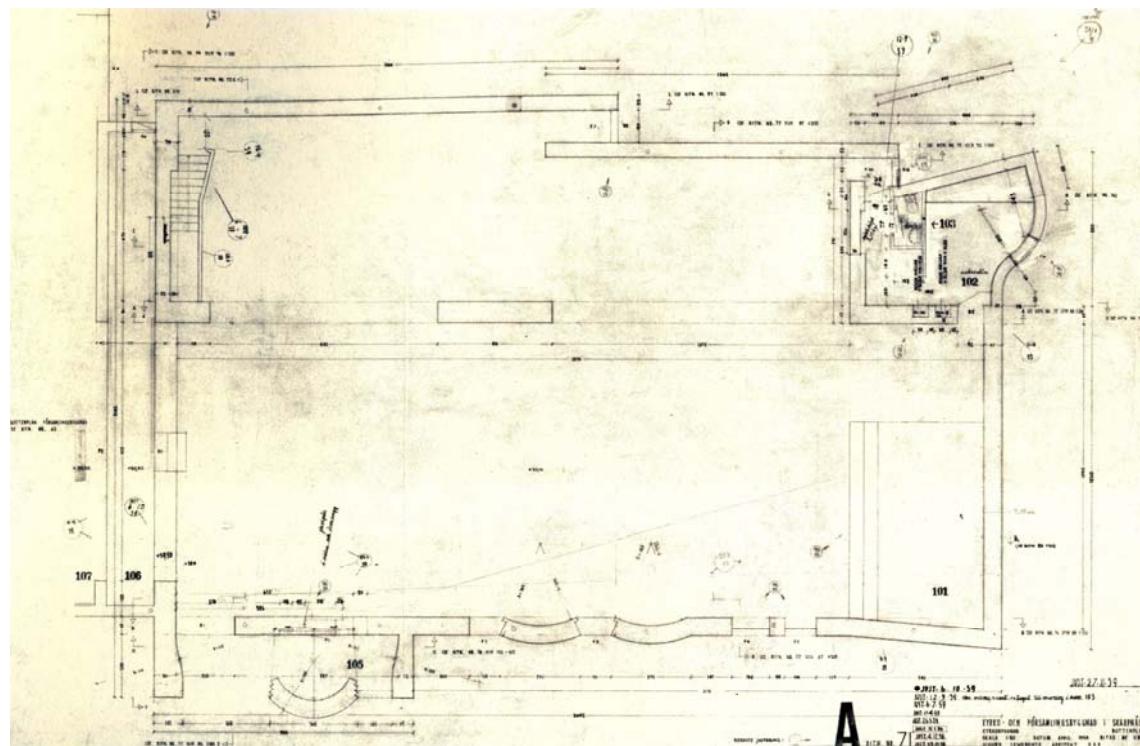
83 Planta del santuario, noviembre de 1959.

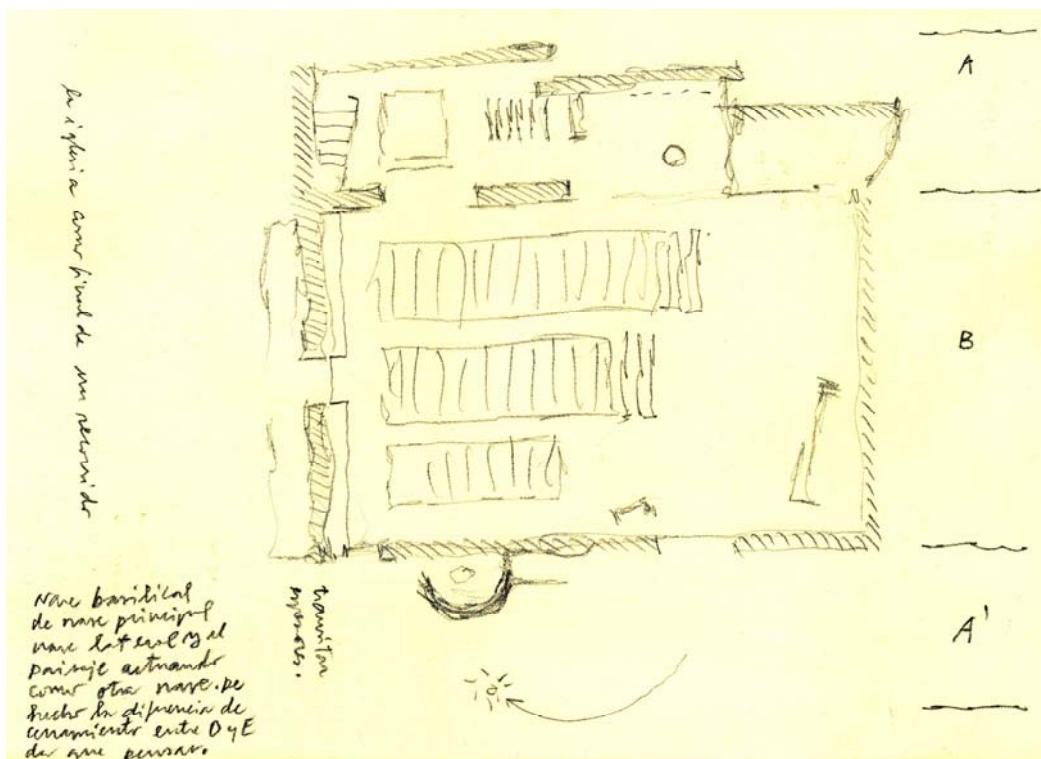
84 Planta esquemática del santuario. A modo de hipótesis y en esta vinculación entre edificio y paisaje que siempre intenta Lewerentz, se podría plantear una segunda nave lateral al sur formalizada por el bosque. La abertura junto al púlpito da cuenta de esto (dibujo J.Q.).

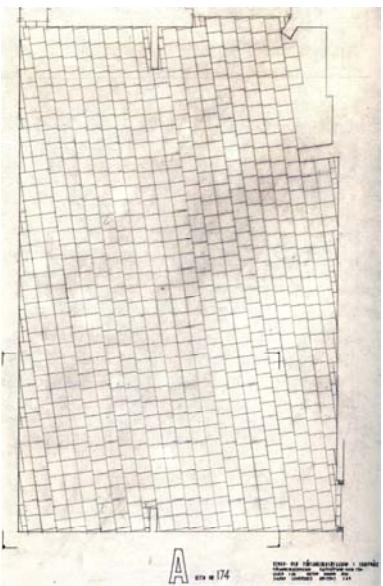
85 Estudio de pavimentos para la Sala del Consejo, enero de 1960.

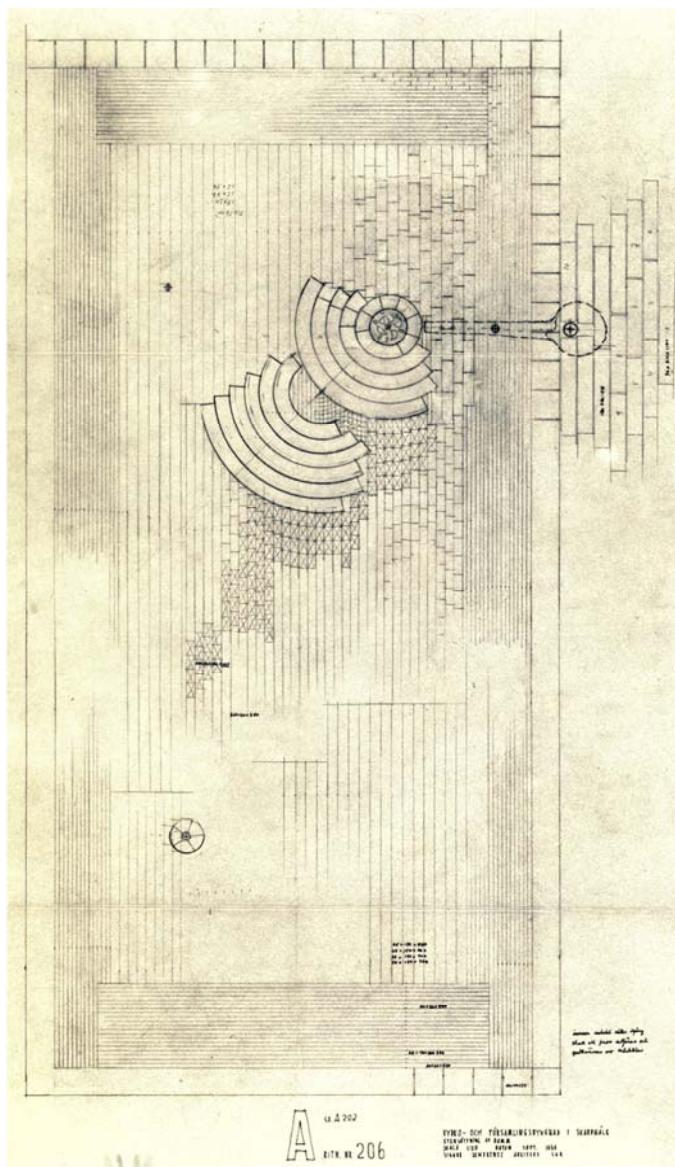
86 Estudio de pavimentos para la zona de la fuente junto al ingreso, septiembre de 1960.

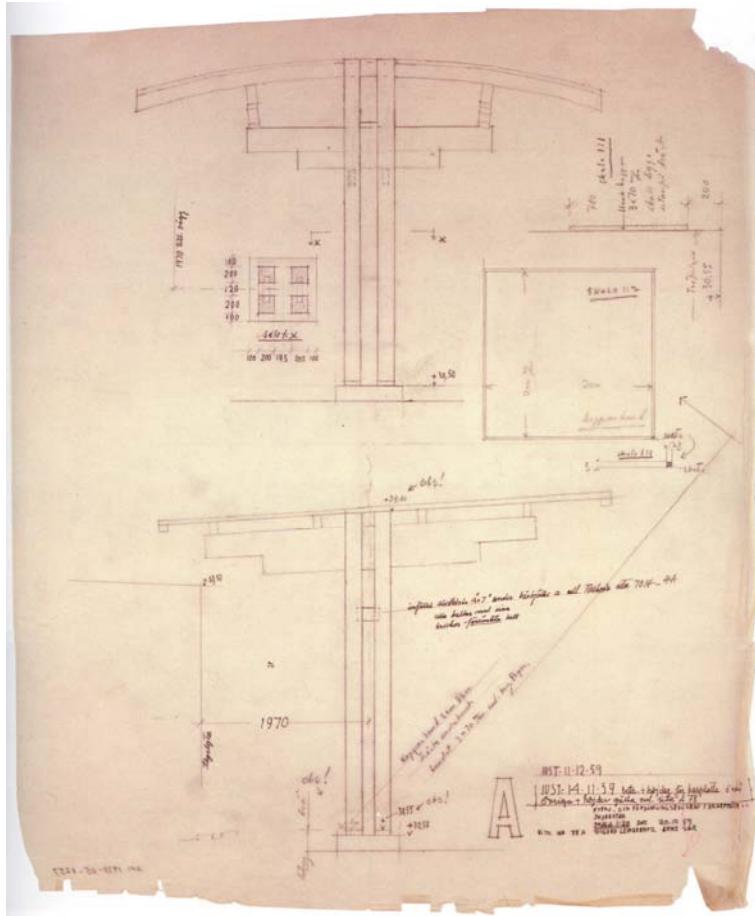
87 Detalle constructivo del pórtico de ingreso al edificio parroquial.

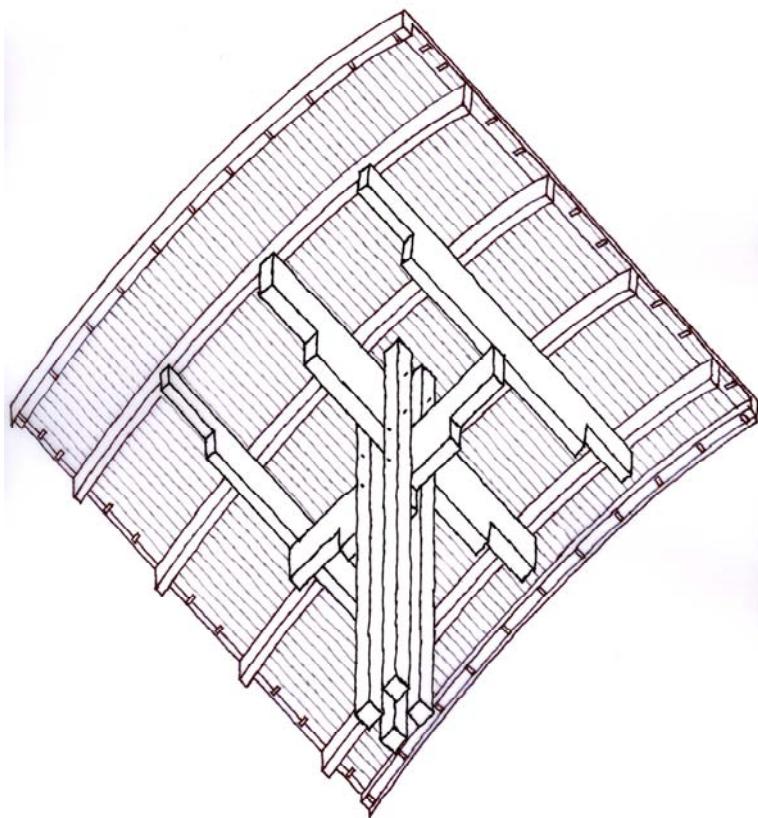
88 Esquema axonométrico de los elementos que componen el pórtico (dibujo J.Q.).

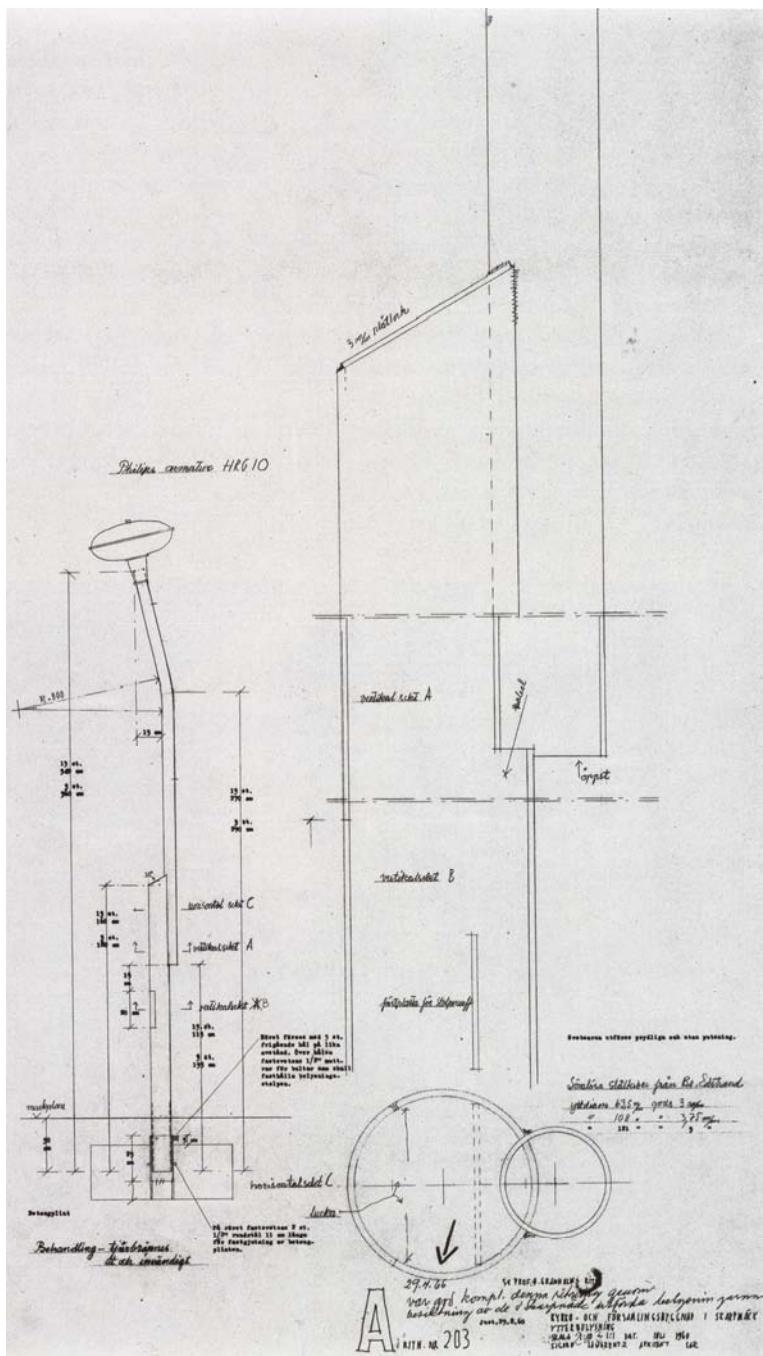
89 Diseño de las luminarias exteriores.
