# I.- ITALIA

### 1.1.- PRIMEROS EFECTOS DEL HORMIGÓN ARMADO EN ZONAS ARQUEOLÓGICAS.

## EL PARTENÓN.

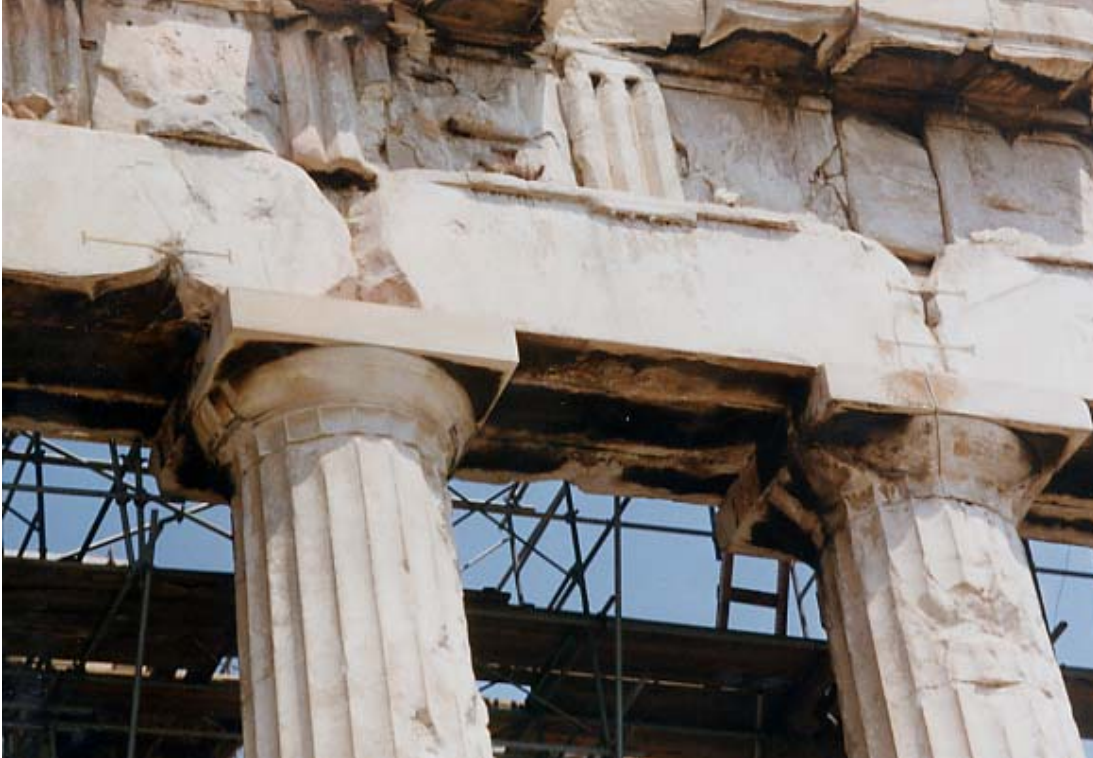
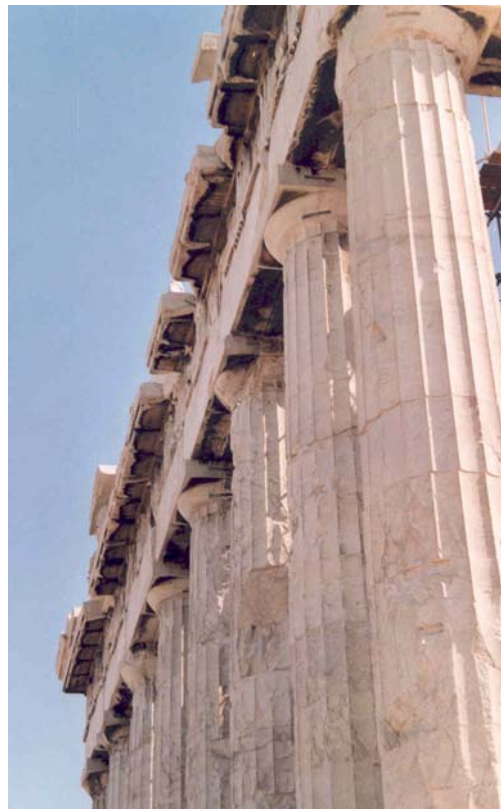
(Fig. 1 y 2) El **Partenón** fue de los primeros edificios arqueológicos, que requirió actuaciones urgentes a partir de los años ochenta, por los daños que estaba ocasionando el hormigón armado: rupturas por el descubrimiento del hierro a la vista en las arquitrabes.

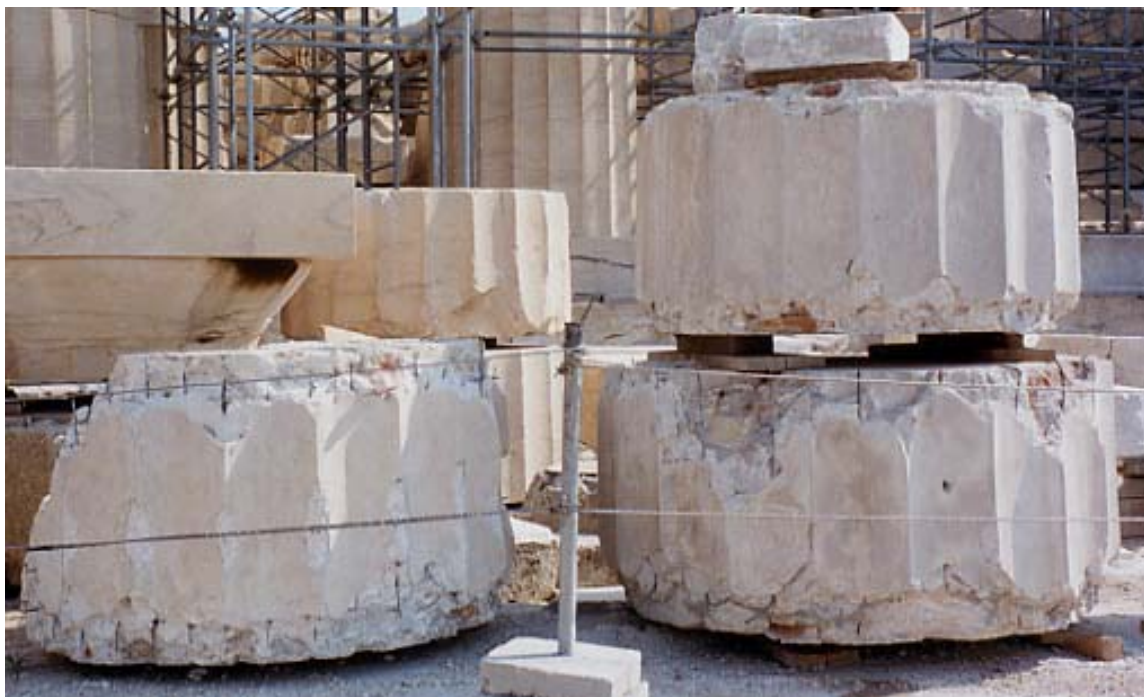
**(Fig. 3) Presencia de deterioros en las piezas que habían sido intervenidas con hormigón armado en el Partenón en los años treinta.**

Obsérvese en la foto los deterioros que han sufrido los tambores de las columnas por las intervenciones con hormigón armado. La oxidación de las varillas ha producido grietas en el hormigón desligando las capas sobrepuestas de cemento.

A partir de los años noventa, los arqueólogos han trabajado para retirar hasta donde ha sido posible las prótesis de hormigón y sustituirlos por otros materiales reversibles. Marconi comenta sobre esta intervención *“hoy serían absolutamente intolerables estas técnicas, teniendo presente la posible explosión de conglomerados por el empuje de su armadura oxidada, creándose una amenaza para la estabilidad del Partenón”*.
