M É X I C O:
1965-2000

III.- MÉXICO. (1965 -2002).

1.1.- CONTEXTO DE LA CIUDAD DE MÉXICO.

1.1.1.- Subsuelo y Asentamientos diferenciales.

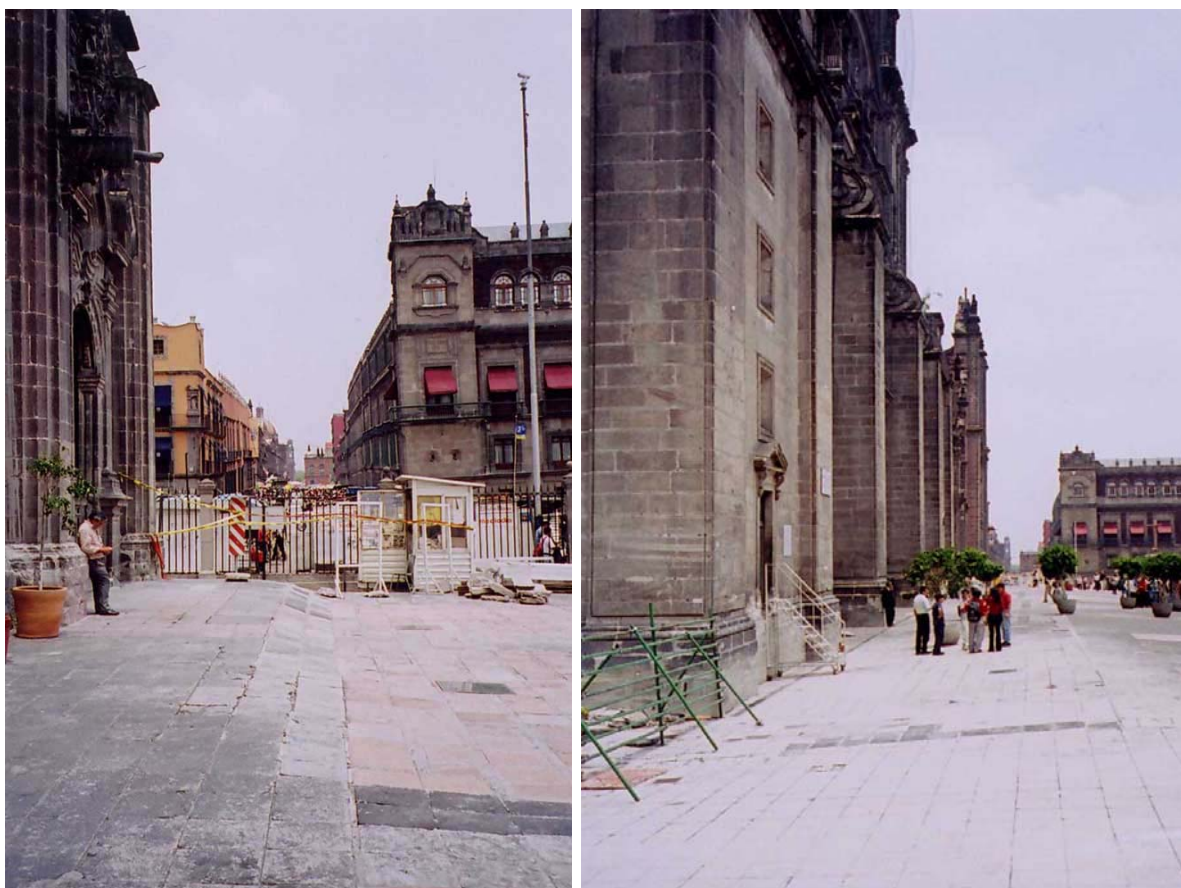
(Fig.2 y 3) Hundimiento diferencial del atrio de la Catedral Metropolitana.

Observar el hundimiento diferencial que presenta el suelo, mientras en la primera foto, la zona donde se localiza el Sagrario el pavimento se ha levantado, en la segunda foto se observa por el contrario, el fuerte hundimiento existente.

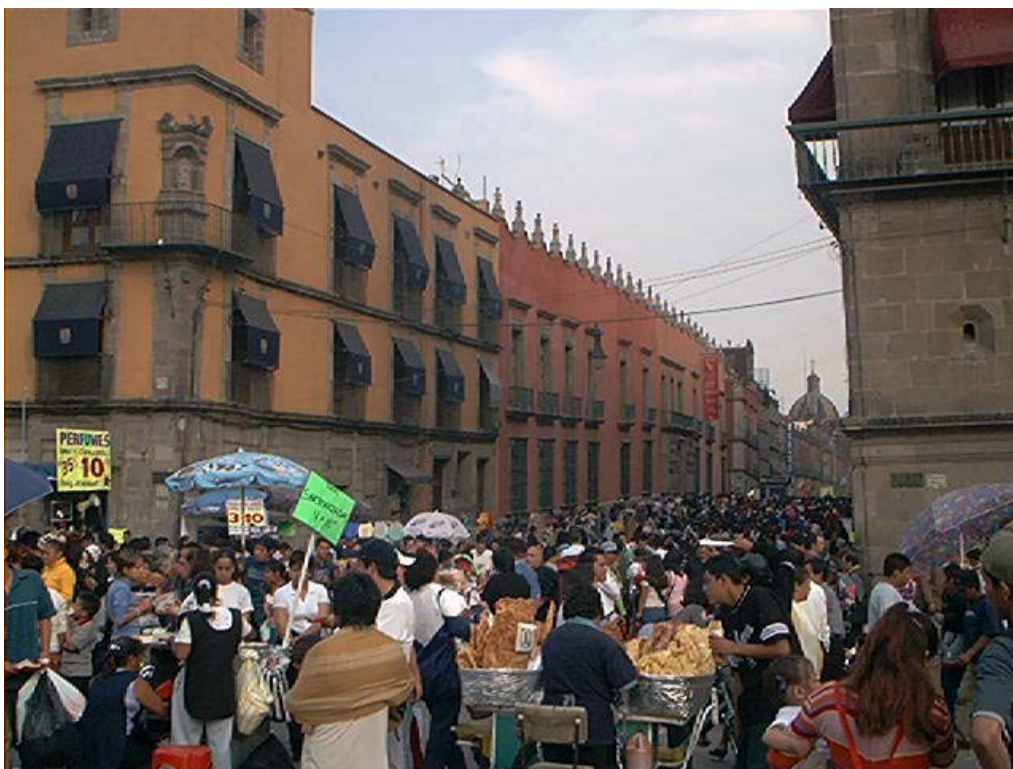
(Fig. 10) Fuerte deformación en las mamposterías de los edificios.

Observar la deformación que presenta en la parte superior y en la zona de los balcones el edificio de color rojo con respecto al edificio de la esquina de color amarillo.

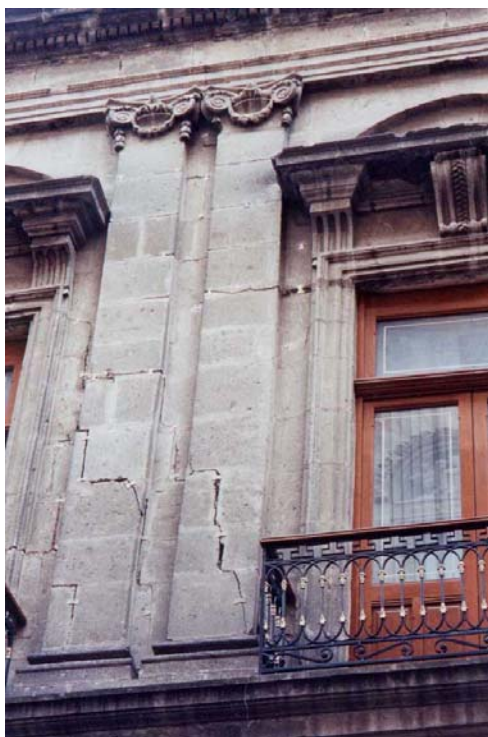
(Fig. 11) Detalle de grietas por los fuertes asentamientos diferenciales del suelo (Fig. 12) Palacio de Minería (restaurado durante 1973-1976).

Estos **asentamientos diferenciales**, se producen por el hundimiento regional¹² que encuentra obstáculos naturales o restos de construcciones anteriores, que provocan un alto grado de compresión en los suelos y son particularmente nocivos para los muros de mampostería, porque inducen tensiones que estos son poco aptos para soportarlos, como el fenómeno de floreo afectando la estabilidad del conjunto por la presencia de estados límites; Como consecuencia, surgió la necesidad de intervenciones, a partir de los años setenta (1970), con carácter de urgencia, para limitar los asentamientos y las fuertes deformaciones en las mamposterías de los edificios históricos.
