IGLESIA DE SAN PEDRO.

Conjunto parroquial en Klippan (1962-66).

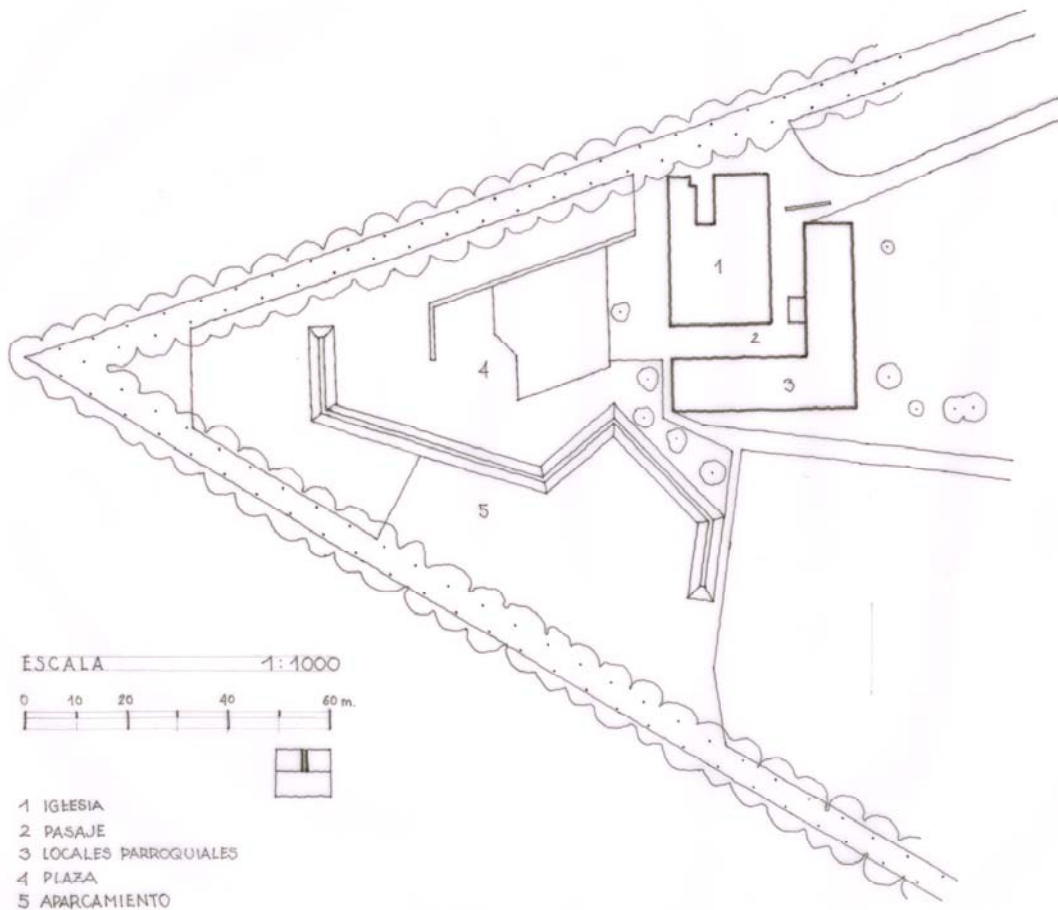
90 Planta de situación y emplazamiento (dibujo J.Q.).

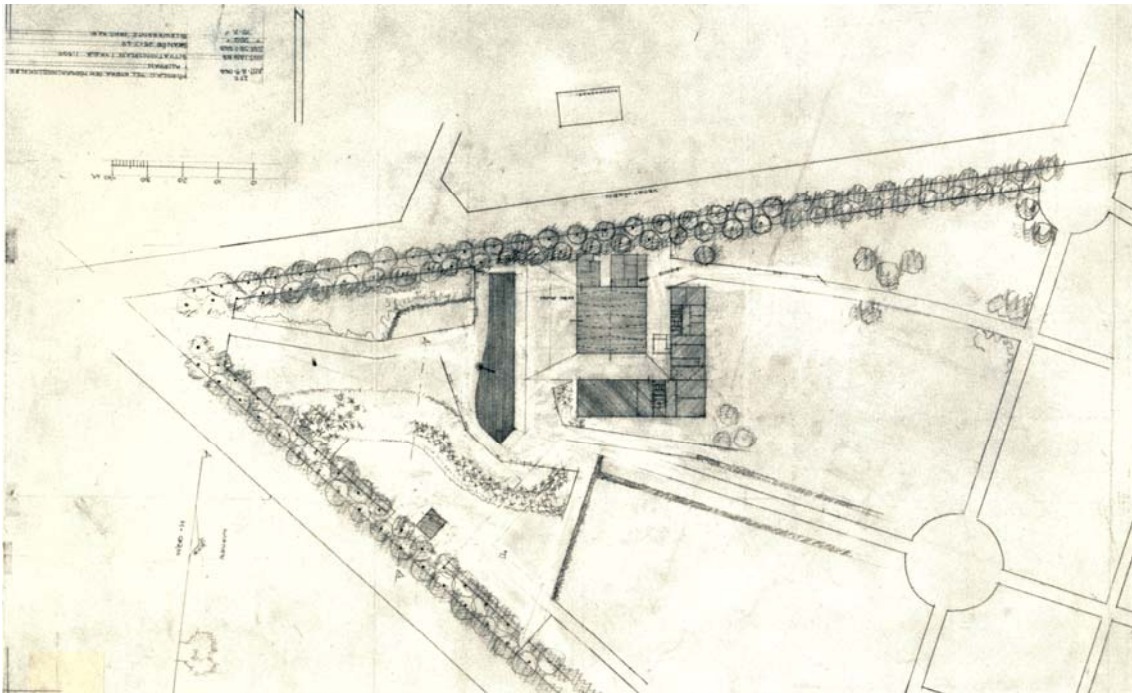
91 Planta de emplazamiento, julio de 1962.

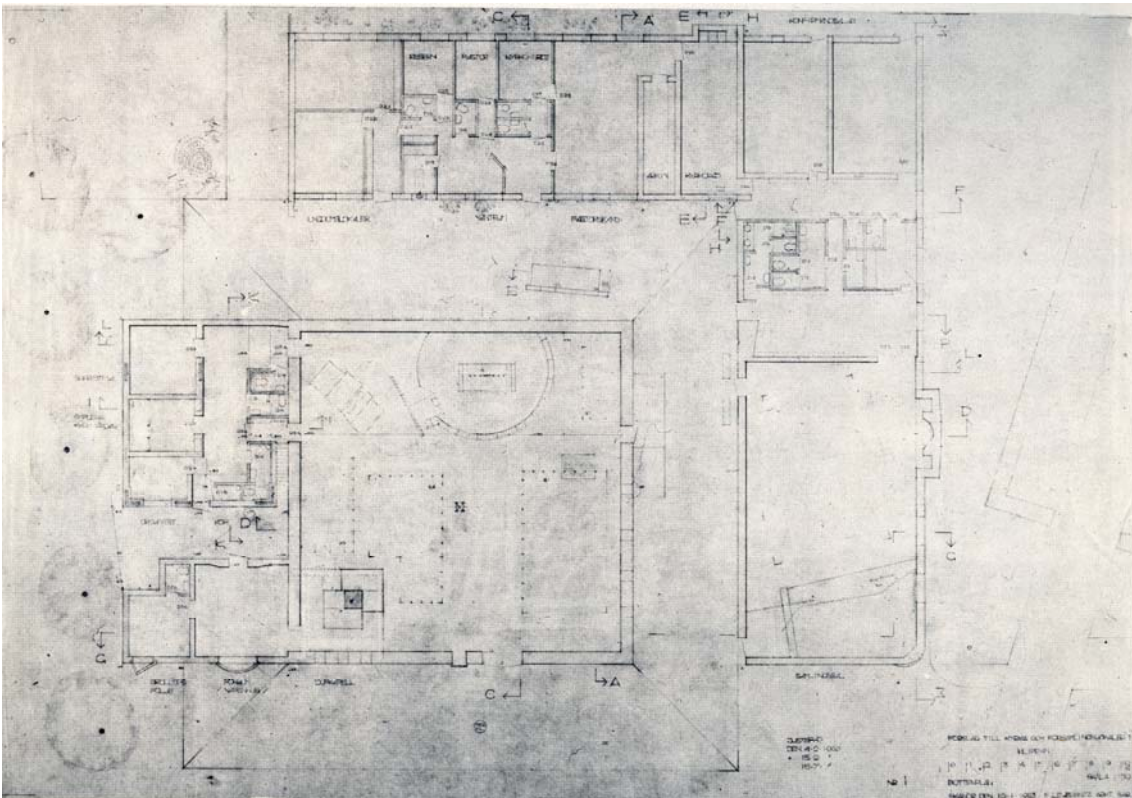
92 Planta del conjunto, versión de 1963.

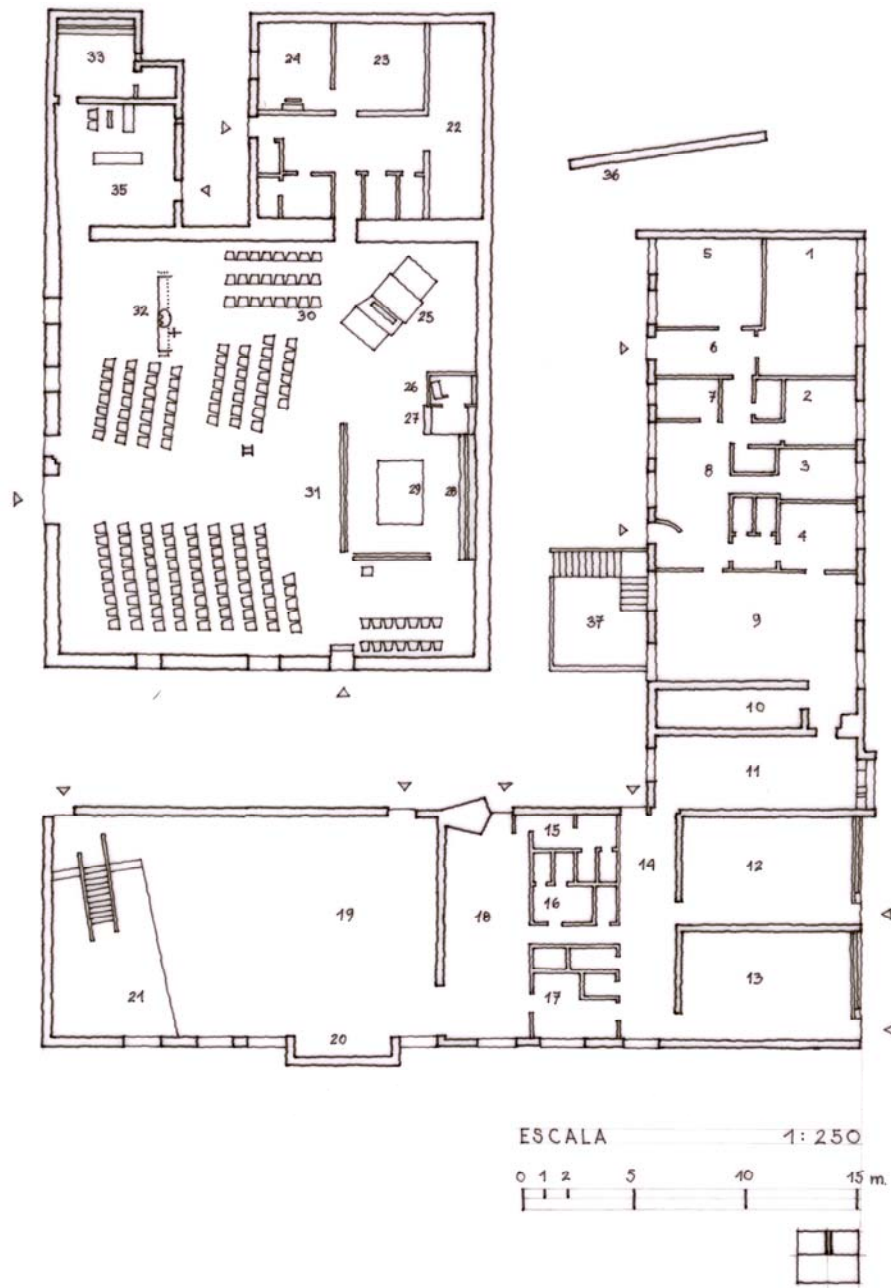
98 PLANTA ESTADO ACTUAL (dibujo J.Q.).

1 Sala infantil. 2 y 3 Salas de visitas. 4 Despacho parroquial. 5 Sala de juegos. 6 Vestibulo. 7 Cocina. 8 Vestibulo. 9 Administración. 10 Archivo. 11 Sala del Consejo. 12 Sala de reuniones. 13 Clase de confirmación. 14 Vestibulo. 15 y 16 Servicios. 17 Cocina. 18 Vestibulo. 19 Salón parroquial. 20 Hogar. 21 Escenario. 22 Coro. 23 Vestuario. 24 Sacristía. 25 Órgano. 26 Púlpito. 27 Trono del Obispo. 28 Banco del sacerdote. 29 Altar. 30 Coro. 31 Santuario. 32 Pila bautismal. 33 Salita de espera. 34 Capilla de bodas. 35 Vestibulo.

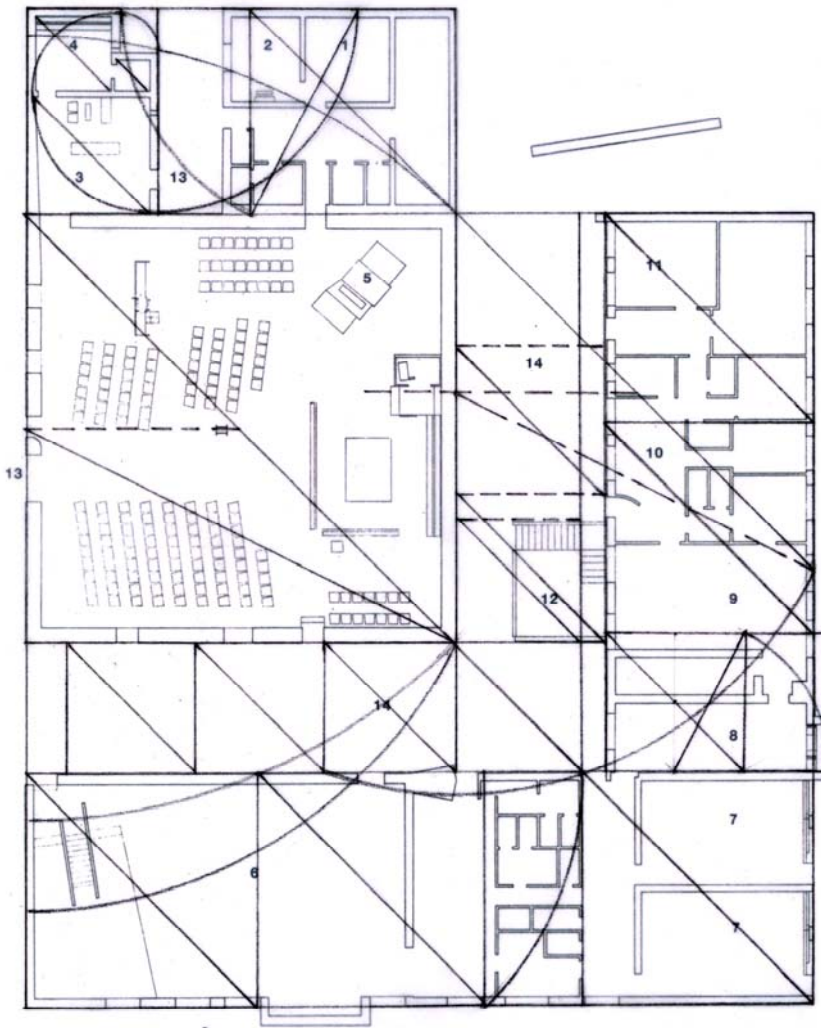
99 Estudio de trazados reguladores con que trabaja Lewerentz. Se basan en la figura del cuadrado, su diagonal y la proporción áurea. La geometría cumple un rol topológico, relacionando cada parte con el total (dibujo J.Q.).

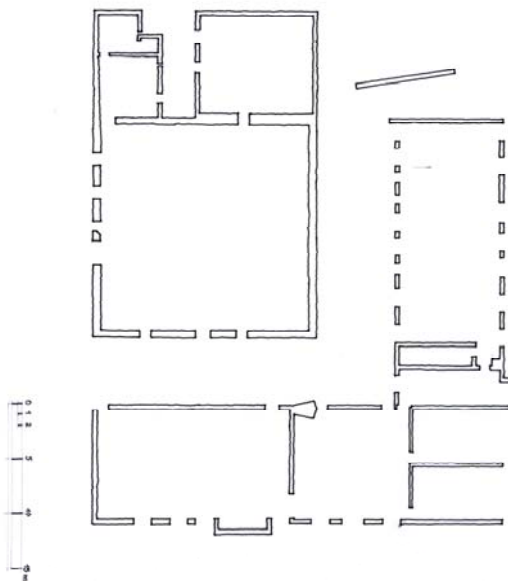
100 Planta esquemática de cerramientos. Definición de los principales recintos (dibujo J.Q.).

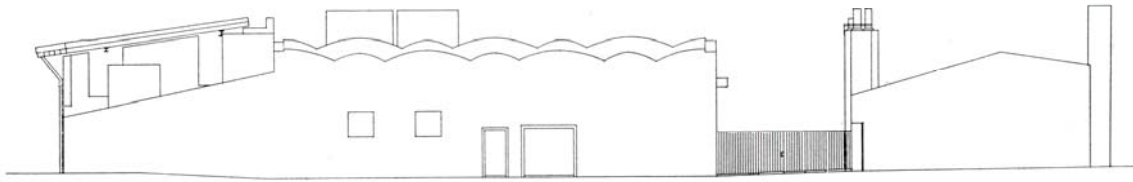
101 Alzado oeste, estado actual.

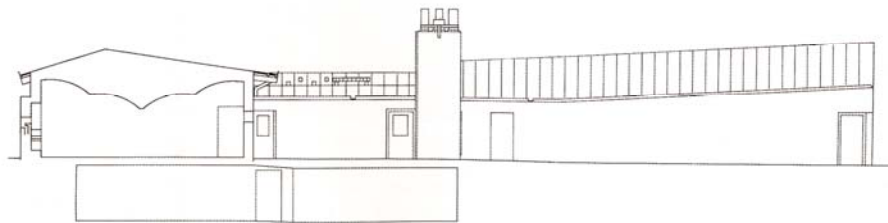
103 Sección por el edificio parroquial, estado actual. En el extremo izquierdo se sitúa la "ventana de la reflexión".

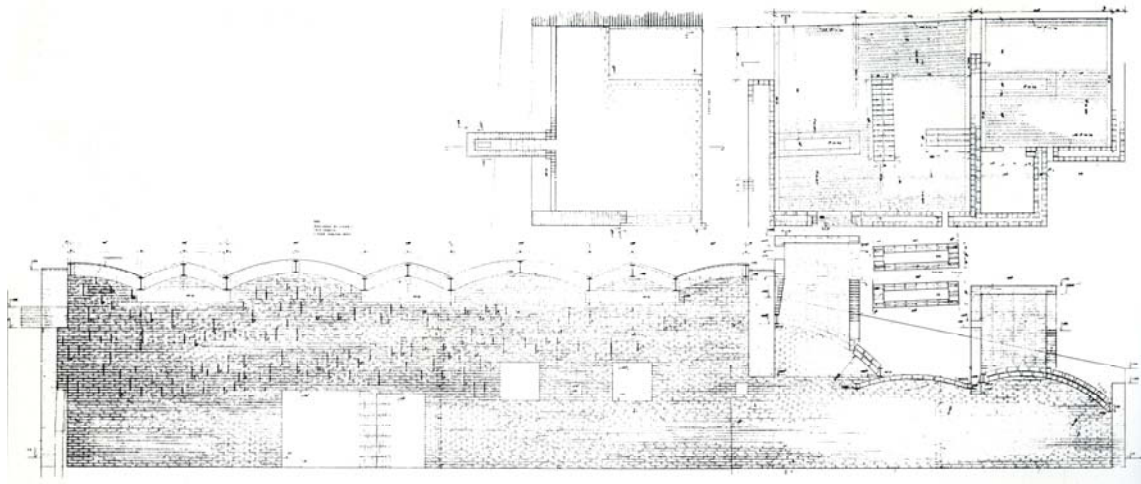
104 Alzado de la zona de acceso, octubre de 1965.

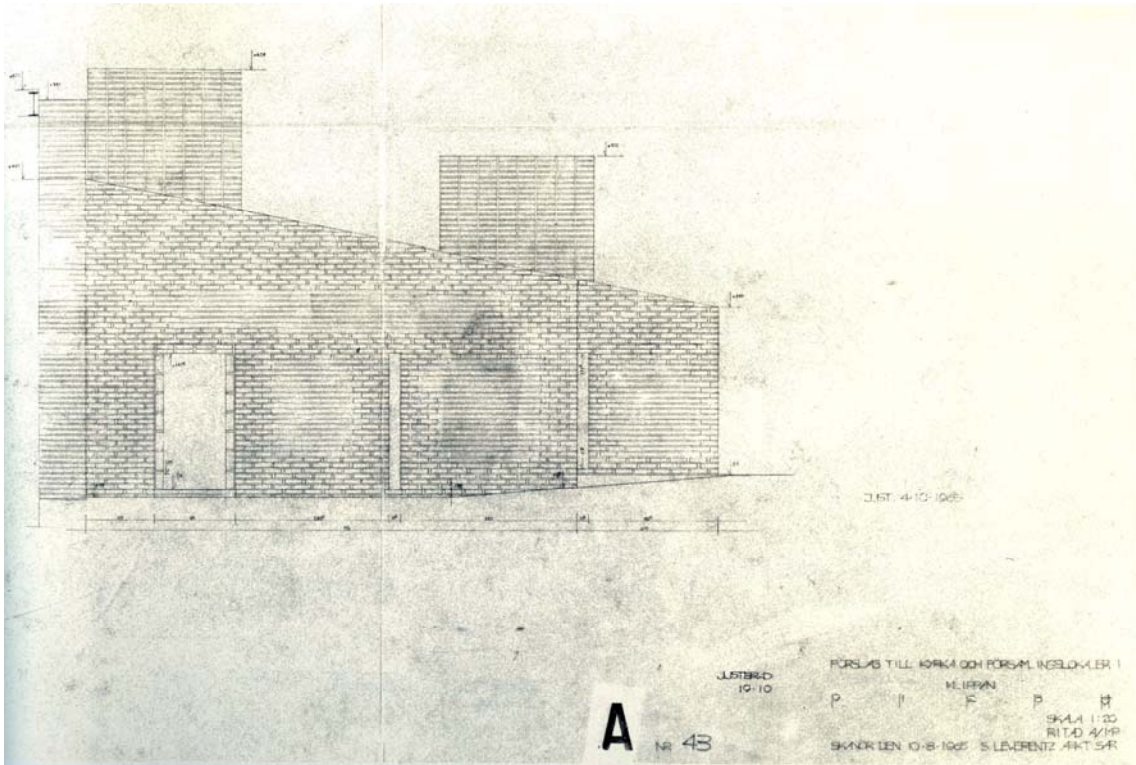
105 Alzado norte de la zona del coro, agosto de 1965.

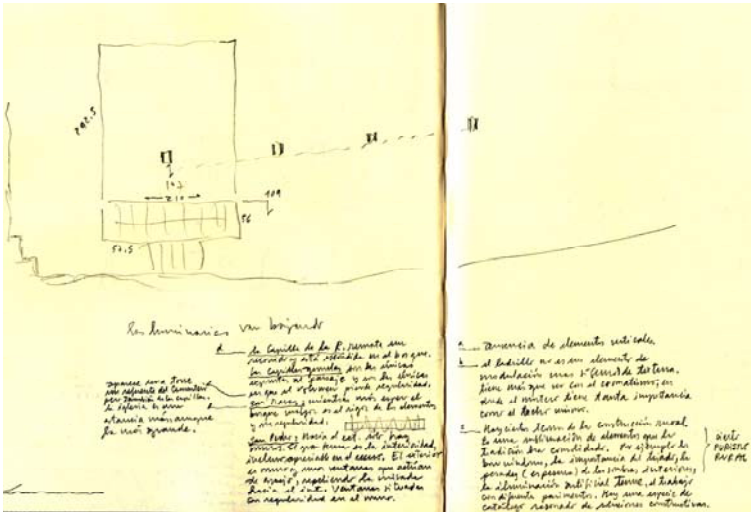
110 Estudio de pavimentos, mayo de 1966.
 111 Estudio de distribución de la iluminación interior.
 112 y 113 Descripción gráfica de la zona del altar (dibujo J.Q.).

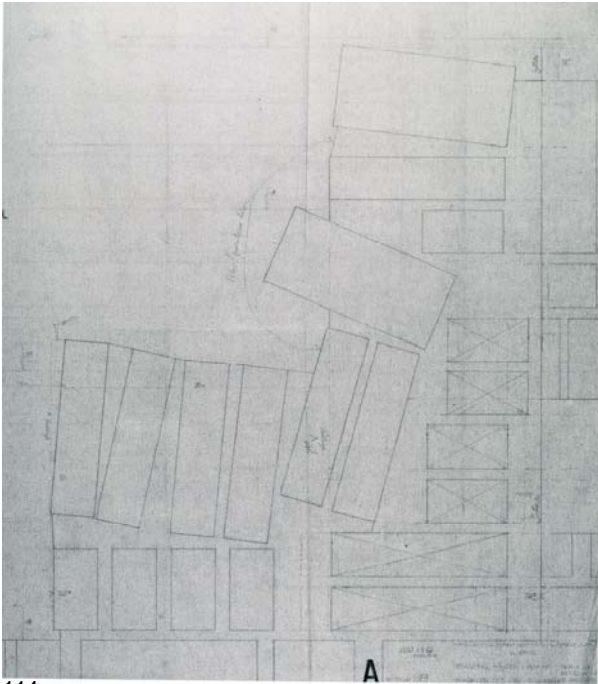
- 114 y 115 Detalle y esquema de banco detrás del altar (115: dibujo J.Q.).
 116 Planta esquemática del púlpito (dibujo J.Q.).
 117 Axonométrica del púlpito (dibujo J.Q.).
 118 Bocetos de la pila bautismal (dibujo J.Q.).

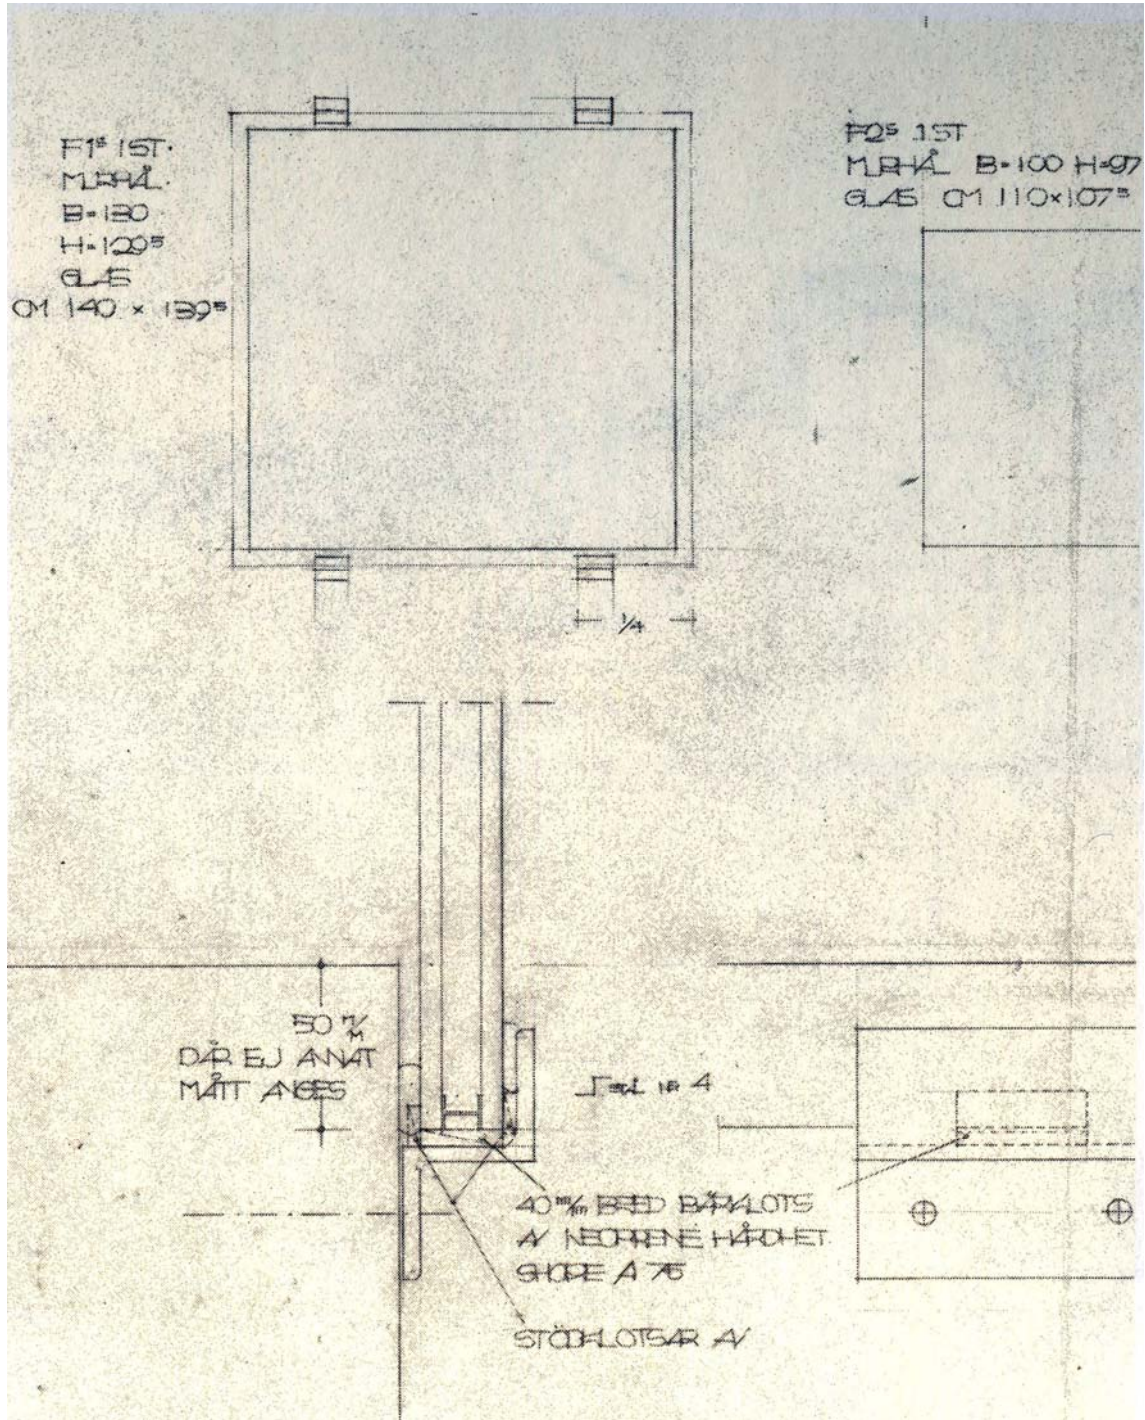
120 Detalle constructivo de ventana.
