# La Terracota como elemento ornamental en la arquitectura de Barcelona. Técnicas de fabricación, conservación y restauración

**LA TERRACOTA COMO ELEMENTO ORNAMENTAL EN LA  
ARQUITECTURA DE BARCELONA.  
TÉCNICAS DE FABRICACIÓN, CONSERVACIÓN Y  
RESTAURACIÓN**

### LA ARQUITECTURA DE LA TERRACOTA COMO PATRIMONIO: ESTADO DE CONSERVACIÓN Y PROPUESTAS PARA SU PROTECCIÓN

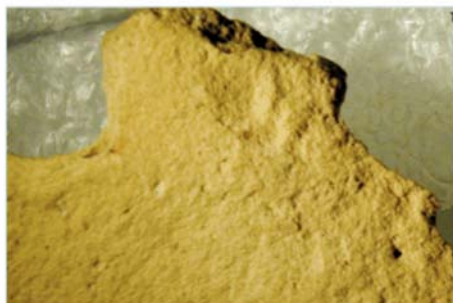
**Fig. 43**

*C/ Escudellers, 31/Vidre, 7*  
Vista ampliada de la pasta. Se distingue la porosidad, los desgrasantes y el diferente color adquirido durante la cocción

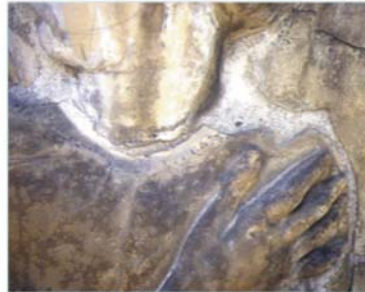
*C/Call, 15*  
caliche

Otro problema de deterioro del soporte de la terracota, como consecuencia de un proceso de elaboración incorrecto, se observa en ciertas ménsulas y modillones del edificio situado en el número 15 de la calle del Call, esquina con el número 1 de la calle de Sant Domènec del Call.

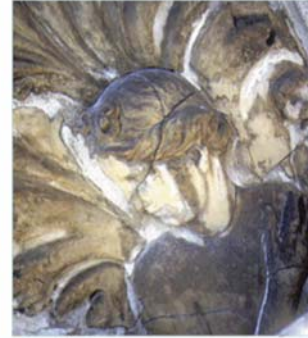
*C/Hospital, 83*  
Piezas rotas antes de su instalación

En esta fachada, las diferentes piezas que conforman dos diferentes bustos de mujer, situadas en el último piso, presentan una fragmentación que no corresponde al despiece de fabricación sino que es el resultado de una rotura accidental durante la fabricación, el transporte o la instalación. Como consecuencia de esos desperfectos, ha menguado la calidad de los relieves y, por tanto, han sido utilizados para adornar esta fachada, de visión dificultosa debido a la estrechez de la calle, aplicándose las figuras enteras en la fachada a la calle principal, la del Hospital. Si estos elementos rotos se han utilizado de manera deliberada en esta fachada, y no en la principal, es por que ya en origen presentaban esas taras, entre las que se incluye la pérdida total de la mano izquierda de una de las figuras femeninas, situada en el extremo izquierdo de la fachada. [47]

Los desperfectos fueron reintegrados originariamente, en el momento de su instalación, mediante un estuco de cal y arena, el mismo utilizado en el revoque de la fachada y acabado con el enlucido final. Con el paso del tiempo ese estuco ha desaparecido total o parcialmente, haciéndose patentes nuevamente las grietas, roturas y pérdidas del soporte.

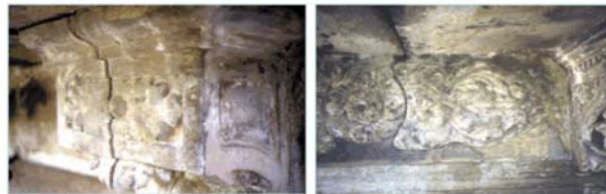
*La Rambla, 129*  
Roturas del soporte consecuencia de la instalación

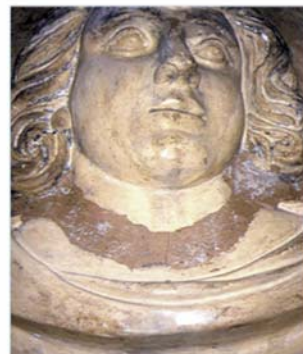
*C/Escudellers, 31*

Intervenciones de restauración con materiales y sistema de presentación inadecuados

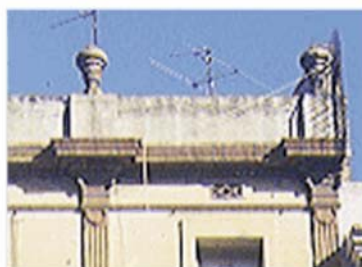
*C/Tallers, 72*  
Eliminación de los jarrones que remataban las balastradas, tras una intervención reciente

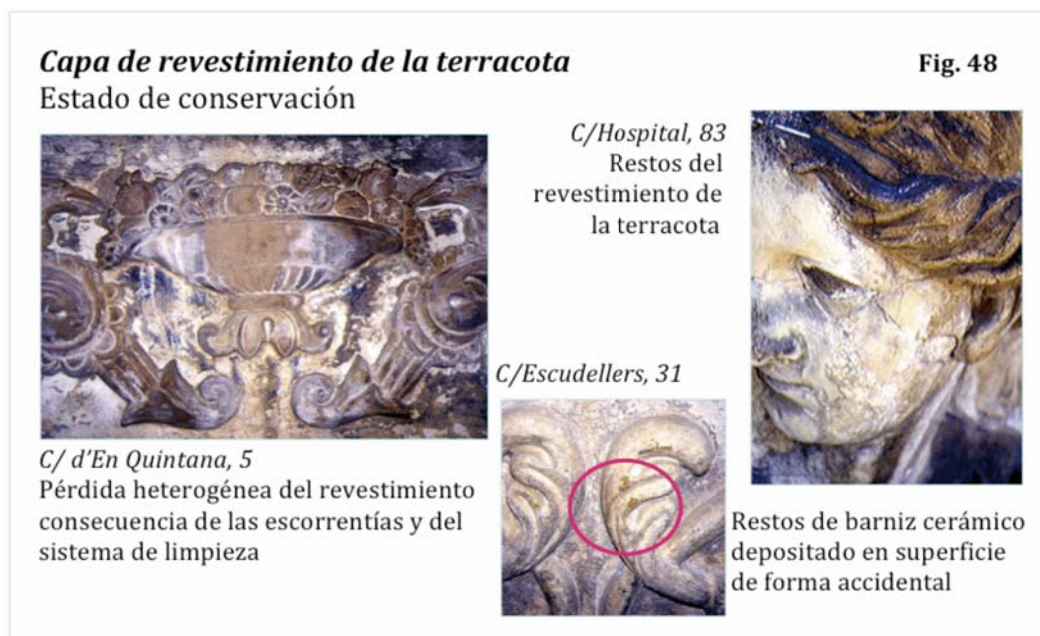
Esta capa de revestimiento, conservada en las ménsulas protegidas bajo los balcones del mismo edificio de La Rambla, presenta una policromía compuesta de pigmentos de plomo que, como consecuencia de la contaminación atmosférica, según los análisis realizados parcialmente alterado en sulfuro de plomo, ha virando sus colores amarillentos y anaranjados originales hacia tonalidades más oscuras.

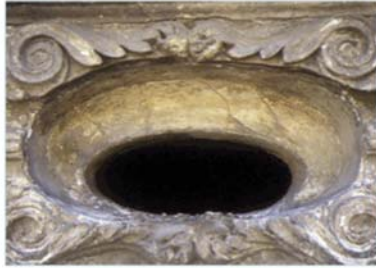
**Fig. 49**

Estado de conservación

*C/Ferran, 6*

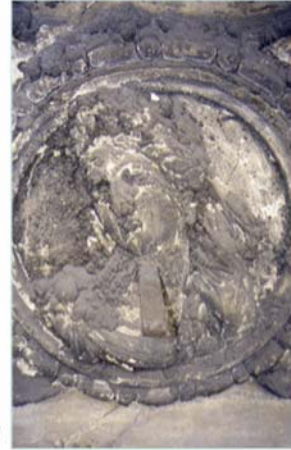
*C/Ferran, 30*

SUCIEDAD

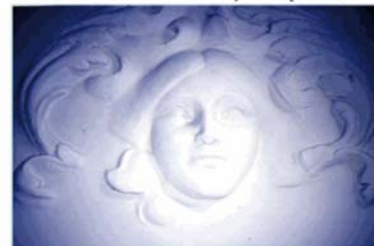
*C/Hospital, 83*

REPINTADOS

La generalización de este acabado ilustra la inexistencia de un criterio claro respecto a la limpieza de la terracota y un desconocimiento de las cualidades materiales, estéticas e históricas de este material. El repintado es la manera más fácil de lograr una apariencia “limpia”, uniforme y aséptica que puede resultar coherente e incluso celebrada para los ojos del gran público, aunque difícilmente defendible desde el punto de vista de la conservación-restauración.

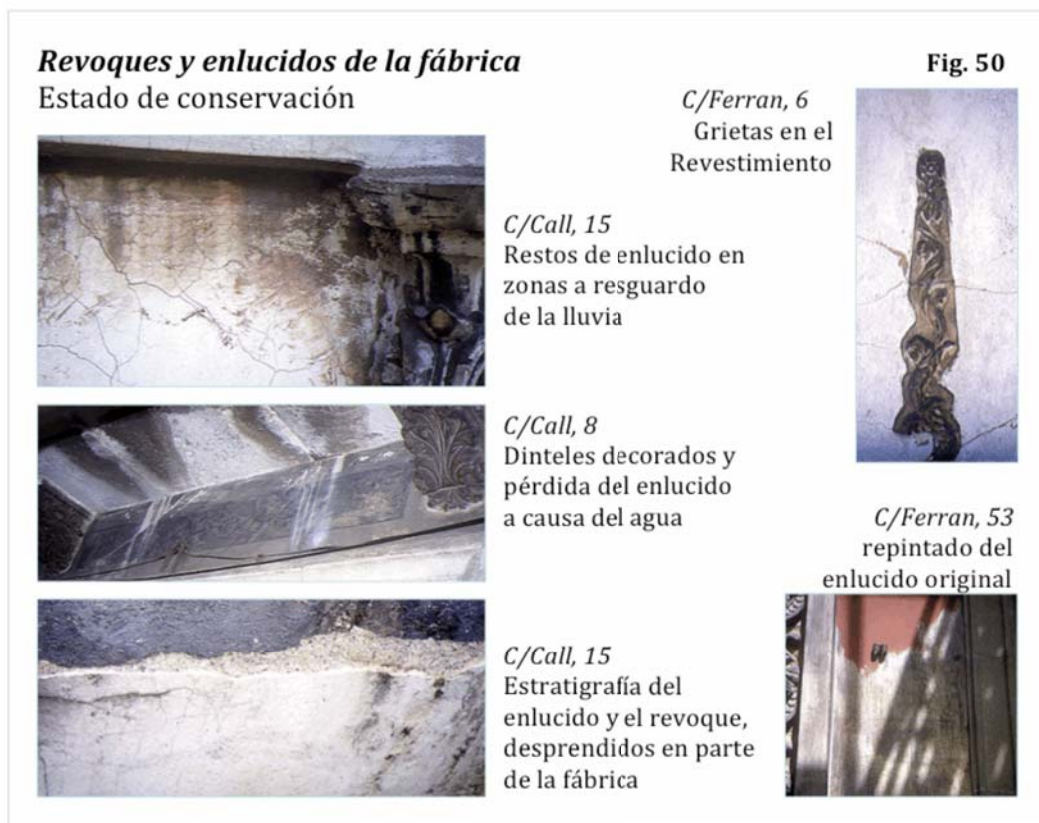
Por su parte, el agua, en las zonas de escorrentías, y el viento, en la superficie sin protección, producirán una erosión progresiva de los materiales constitutivos del revestimiento arquitectónico, llegando a ser absoluta en sus estratos más externos. [50]

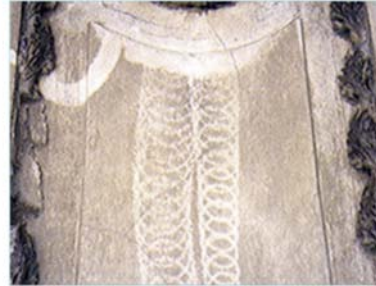
SISTEMAS AGRESIVOS

*C/Ferran, 30*  
Instrumentos abrasivos

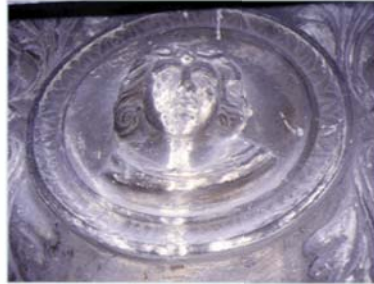
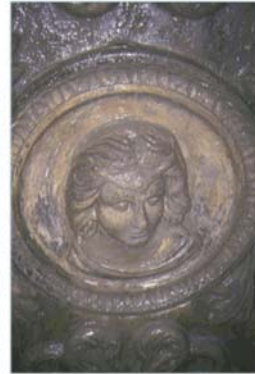
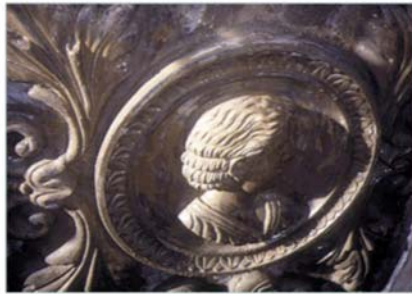
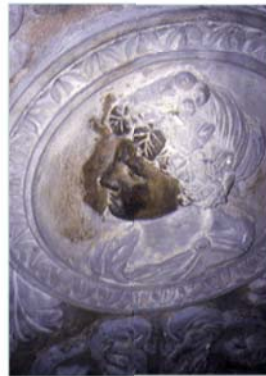
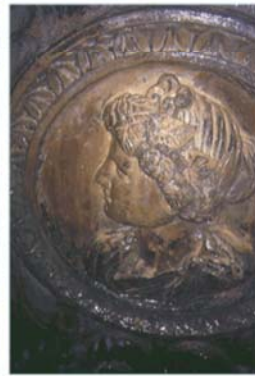
LIMPIEZA CON LA MEZCLA AB-57  
Imágenes del proceso seguido en la  
*C/Escudellers, 31/Vidre, 7*

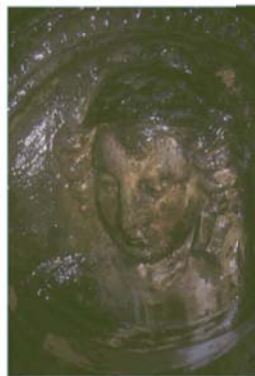
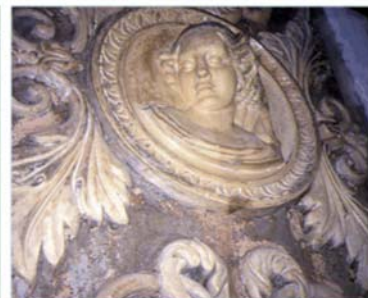
*C/Call, 8*  
Prueba de limpieza:  
La mezcla elimina la suciedad  
sin afectar al revestimiento

El mismo sistema ha sido utilizado, con nuestro asesoramiento técnico, en la limpieza de los relieves del edificio de la calle del Call núm. 8, con resultados satisfactorios.

La terracota fue humedecida en su totalidad mediante agua pulverizada. Sobre su superficie se aplica la mezcla, pudiéndose mantener húmeda por períodos de media hora a una hora, según la temperatura ambiente y la época del año. Pasado este tiempo, puede humedecerse nuevamente pulverizarse con agua, frotando al mismo tiempo su superficie con un cepillo suave.
