TESIS DOCTORAL

**EVALUACIÓN DE LA INTEGRIDAD ESTRUCTURAL DE
COMPONENTES SOMETIDOS A CONDICIONES DE
BAJO CONFINAMIENTO**

CAPÍTULO 5

ENSAYOS DE VALIDACIÓN DEL MODELO SOBRE ACERO ESTRUCTURAL DE PERFILES LAMINADOS

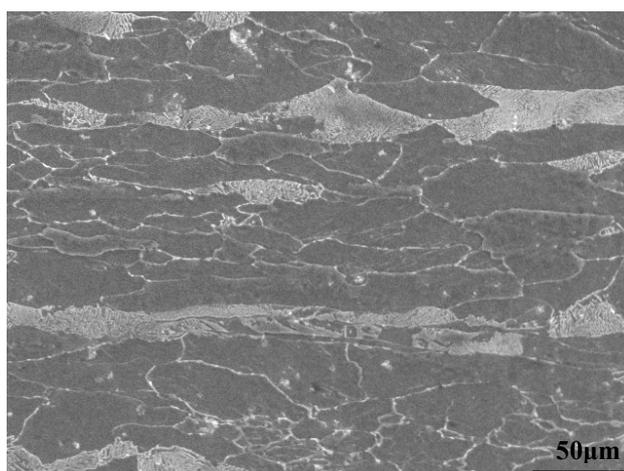
Fig. 5.1. *Microestructura del material S355JR.*

La composición química del acero, tomando los valores medios de la campaña de ensayos realizada por técnicos de *Corus* viene dada en la Tabla 5.1. La Fig. 5.1 muestra la microestructura ferrítico-perlítica del mismo.

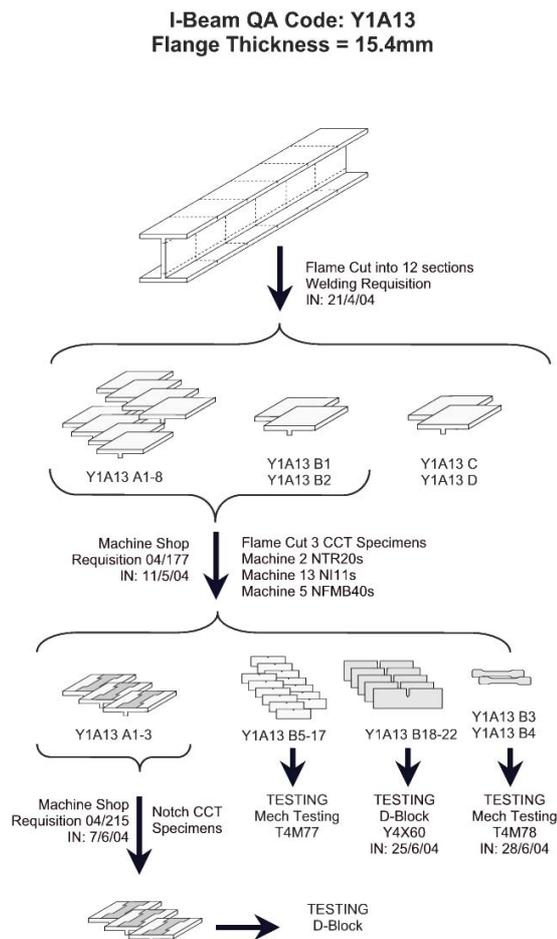
Fig. 5.2. Representación gráfica del proceso por el cual se obtienen las distintas probetas de ensayo a partir de los perfiles laminados.

En la Fig. 5.21 se muestra un esquema de la geometría de las probetas extraídas de acuerdo a lo establecido en la Fig. 5.2. En la Fig. 5.22 se pueden observar algunas de ellas mecanizadas en su fase primera, sin defectos. En cada una de las probetas se introdujo un defecto semielíptico no pasante de 50 mm de eje mayor, siendo el semieje menor de unos 5 mm en el caso de probetas entalladas y de 4 mm en el caso de las fisuradas. En este caso, al mecanizado de las entallas le siguió el proceso de prefisuración por fatiga.

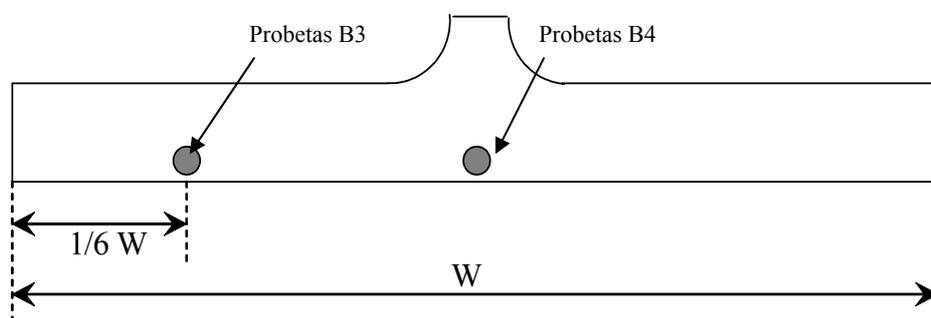
Fig. 5.3. Localización de las probetas utilizadas para la obtención de la curva tensión-deformación del material de las alas de los perfiles.

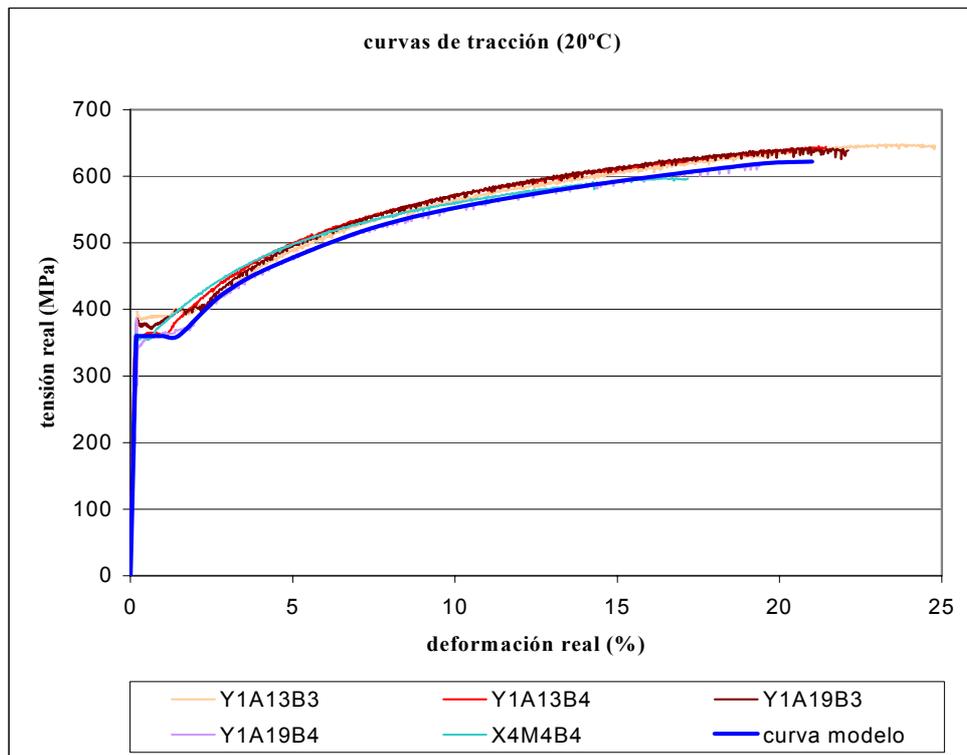
Fig. 5.4. Resultados de los ensayos de tracción a temperatura ambiente y definición de la curva modelo del material a dicha temperatura.

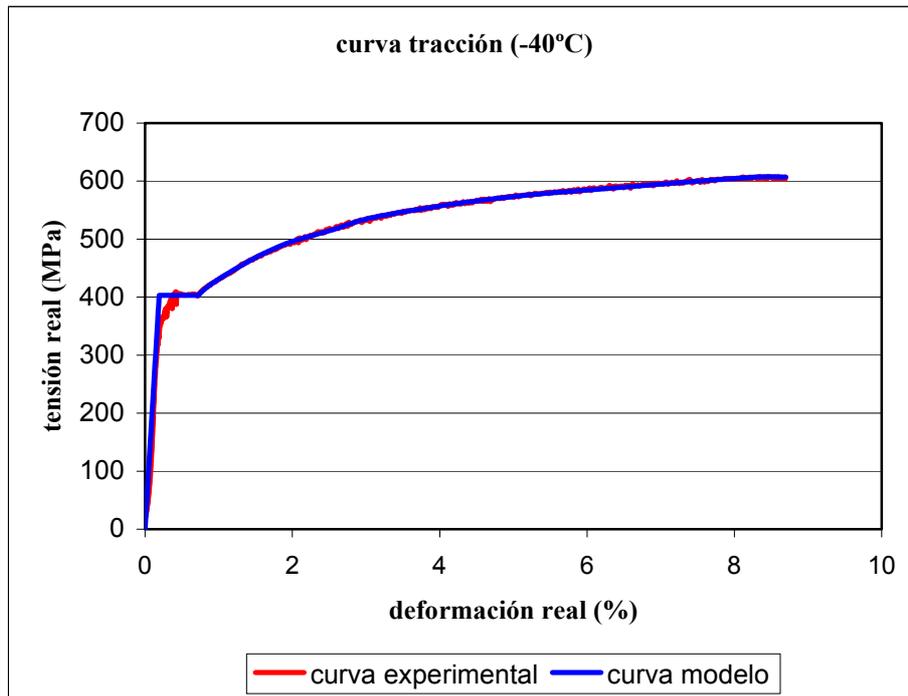
Fig. 5.5. Resultado del ensayo de tracción a -40 °C y definición de la curva modelo del material a dicha temperatura

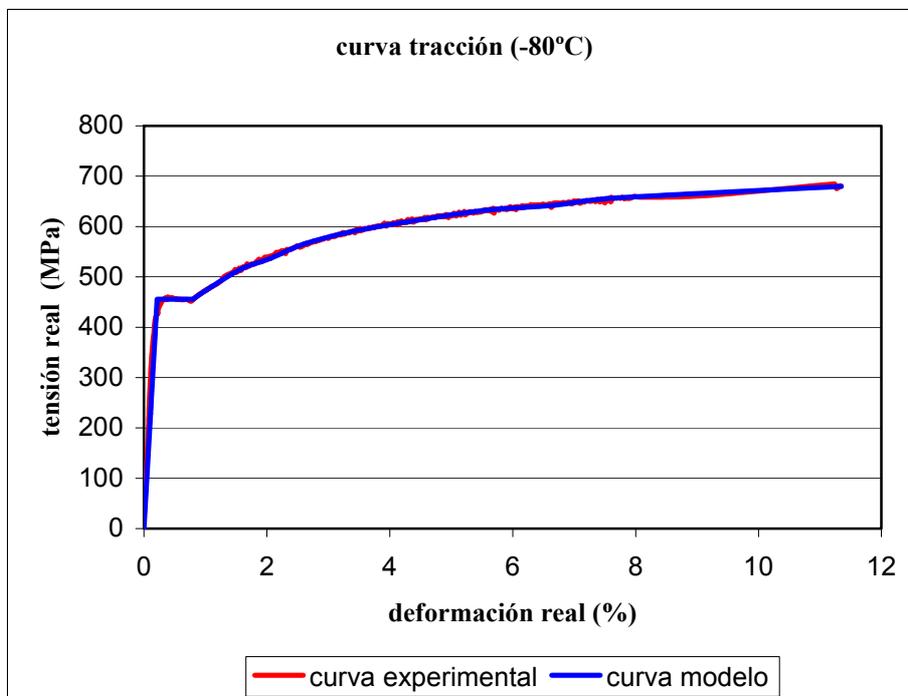
Fig. 5.6. Resultado del ensayo de tracción a -80 °C y definición de la curva modelo del material a dicha temperatura

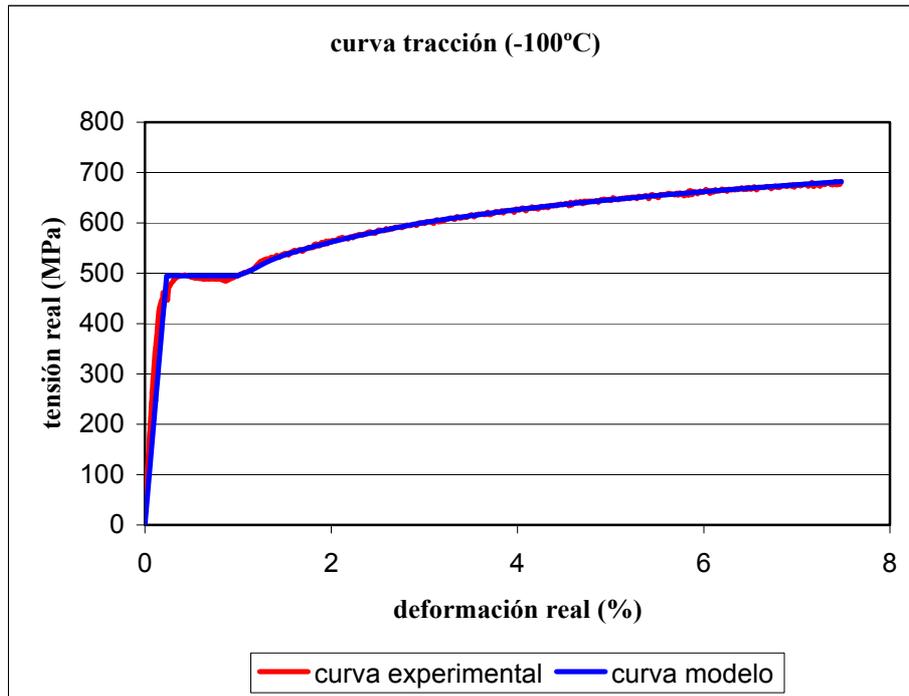
Fig. 5.7. Resultado del ensayo de tracción a -100 °C y definición de la curva modelo del material a dicha temperatura

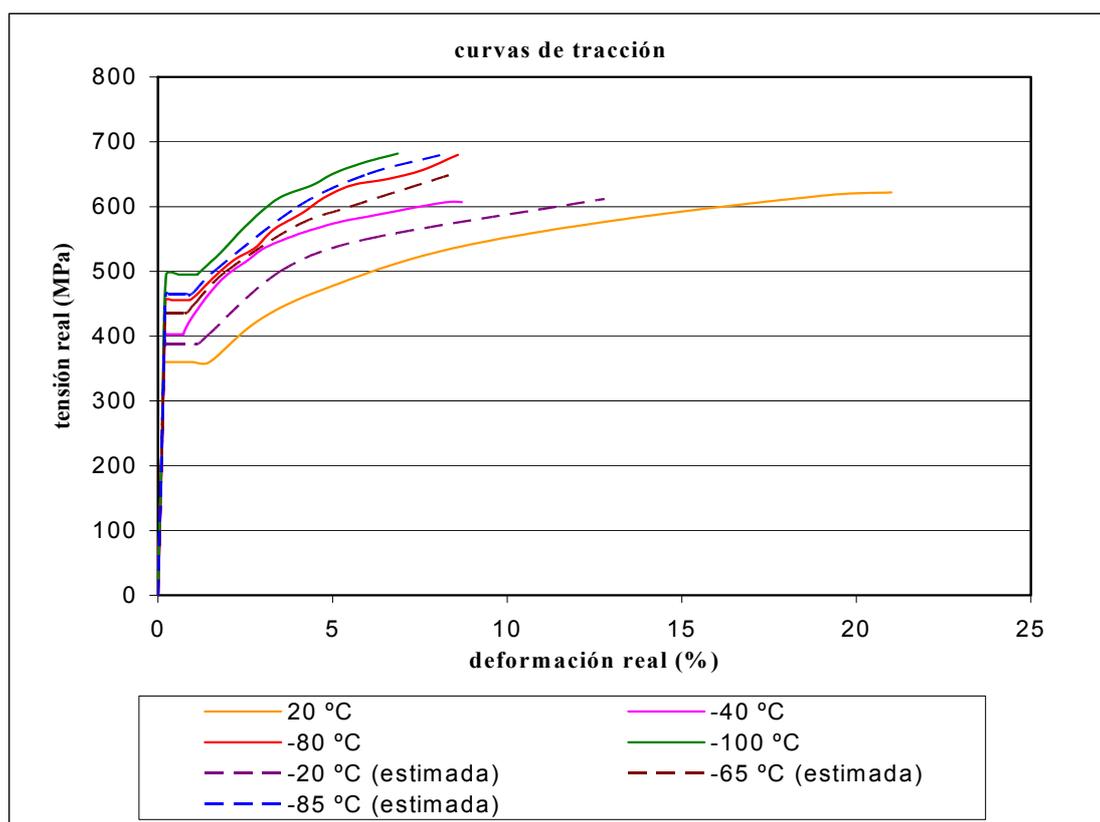
Fig. 5.8. Curvas de tracción a diferentes temperaturas. Las correspondientes a las temperaturas de 20 °C, -40 °C, -80°C y -100 °C son las curvas modelo derivadas de los ensayos de tracción, mientras que las correspondientes a -20 °C, -65 °C y -85°C se han obtenido mediante interpolación lineal a partir de las anteriores.

Finalmente, en la zona de endurecimiento por deformación, para los distintos valores de deformación se interpolan linealmente valores de tensión entre las curvas reales disponibles, tal y como muestra la Fig. 5.8. El último punto de cada curva estimada se obtiene interpolando linealmente tanto el valor de la tensión de rotura como el de la deformación bajo carga máxima. La validez de este procedimiento de estimación de curvas de tracción se muestra en la Fig. 5.9, en la que se compara la curva de tracción experimental a una temperatura de -80°C con la curva estimada para esa misma temperatura siguiendo este procedimiento a partir de las curvas de tracción experimentales correspondientes a las temperaturas de -40°C y -100°C y la formulación recogida en (5.1) a (5.3).

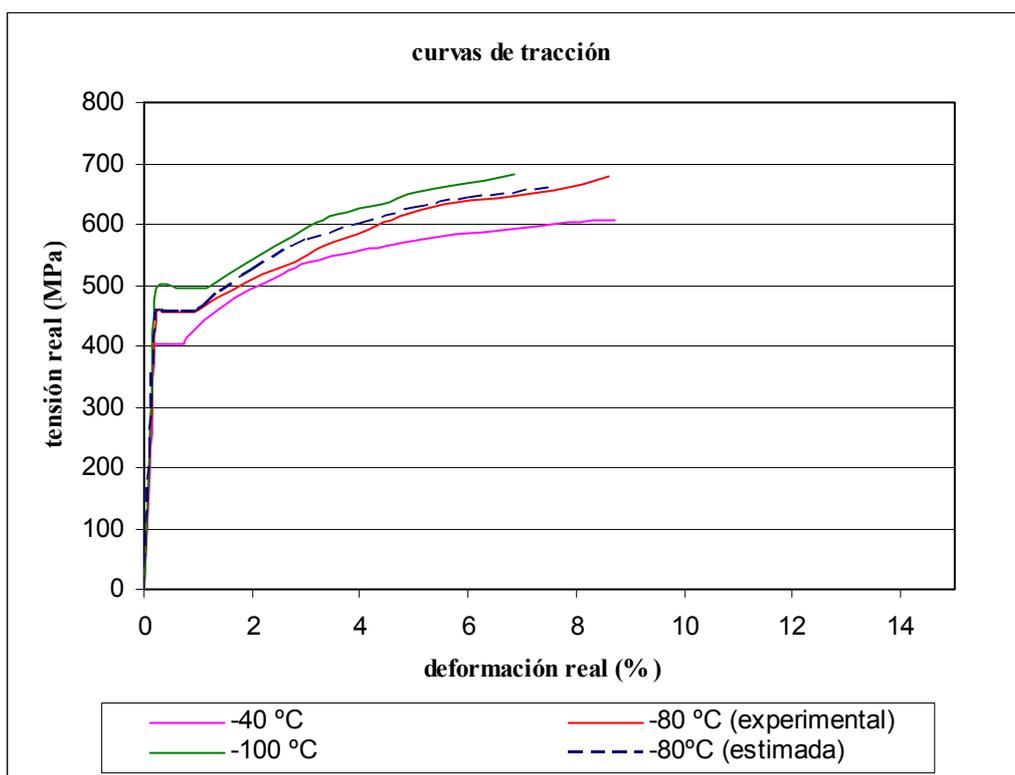
Fig. 5.9. Comparación entre las curvas experimental y estimada para una temperatura de -80°C . Se observa una buena correlación entre ambas curvas.

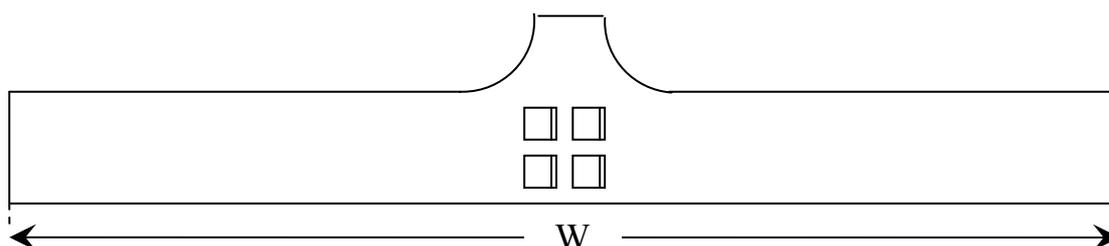
Fig. 5.10. Localización de las probetas Charpy utilizadas para la obtención de la curva de transición Charpy del material de las alas de los perfiles.

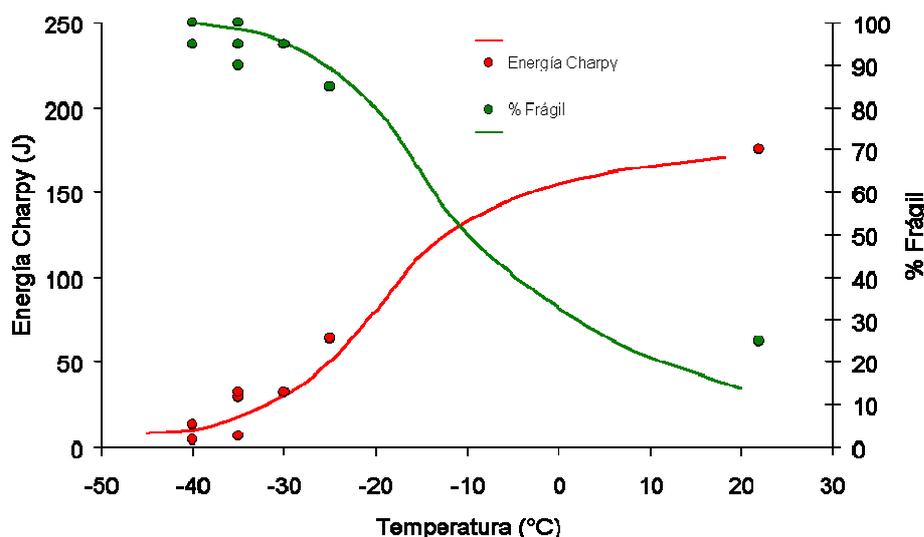
Fig. 5.11. Relación de la temperatura con la energía Charpy asociada, así como con el porcentaje frágil de la superficie de rotura. Ensayos sobre probetas procedentes de alas de 15.4 mm de espesor.

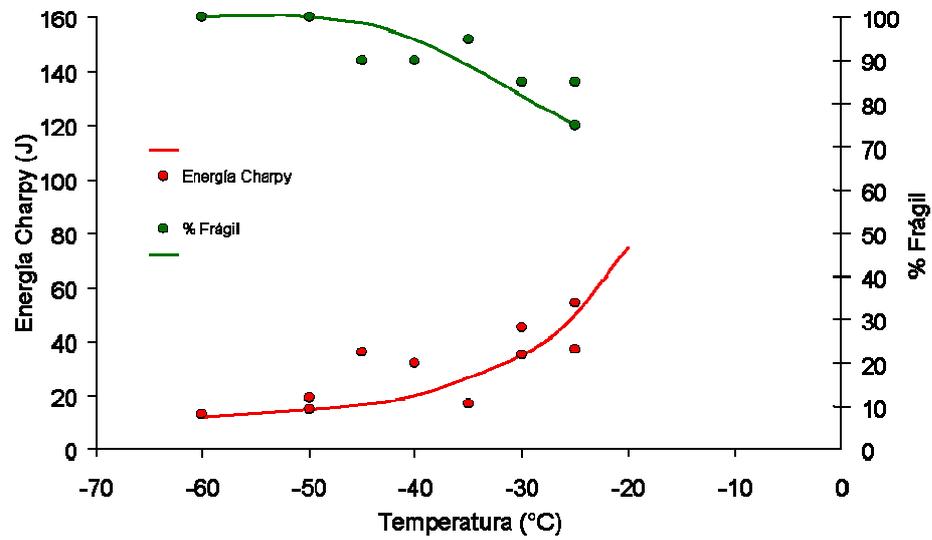
Fig. 5.12. Relación de la temperatura con la energía Charpy asociada, así como con el porcentaje frágil de la superficie de rotura. Ensayos sobre probetas procedentes de alas de 21.3 mm de espesor.

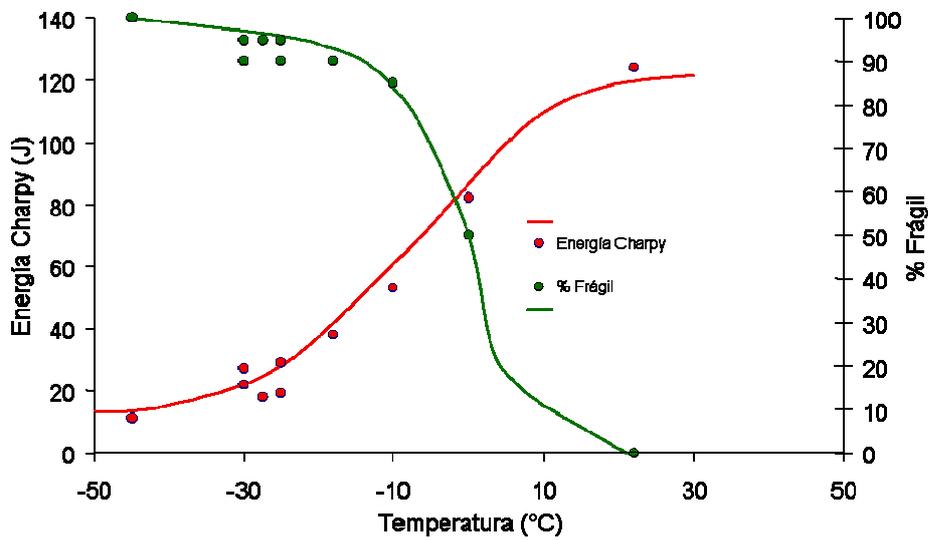
Fig. 5.13. Relación de la temperatura con la energía Charpy asociada, así como con el porcentaje frágil de la superficie de rotura. Ensayos sobre probetas procedentes de alas de 25.4 mm de espesor.

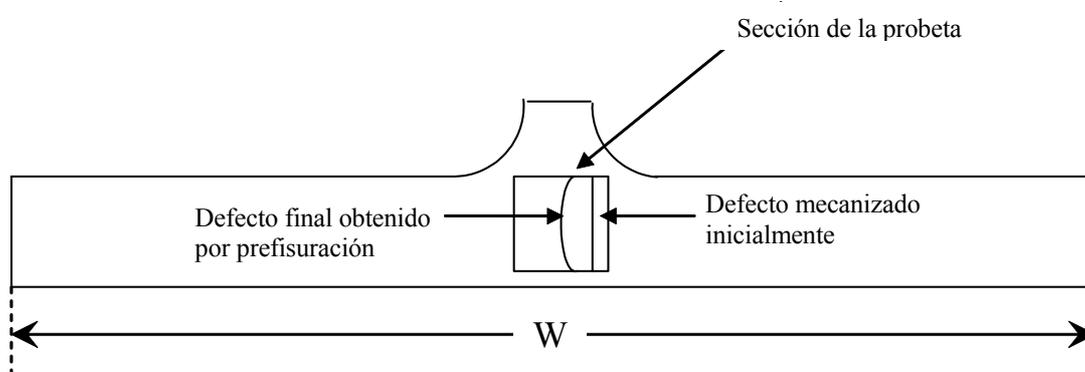
Fig. 5.14. Localización del material utilizado en los ensayos de tenacidad y orientación de las probetas.

Con el objeto de determinar la tenacidad a fractura del material para los distintos espesores, se mecanizaron cinco probetas SENB con orientación L-T para cada espesor de ala (más una adicional en el caso de 21.3 mm), todas ellas procedentes de material situado en el centro de la misma tal y como muestra la Fig. 5.14. En todas las probetas se mecanizó una entalla inicial de 6 mm de longitud y, posteriormente, se prefisuraron por fatiga hasta que el defecto alcanzó una longitud final de 10 mm. La sección de las probetas fue de 20x20 mm² en las procedentes de alas de 15.4 y 21.3 mm y de 25x25 mm² en las procedentes de las alas de 25.4 mm.

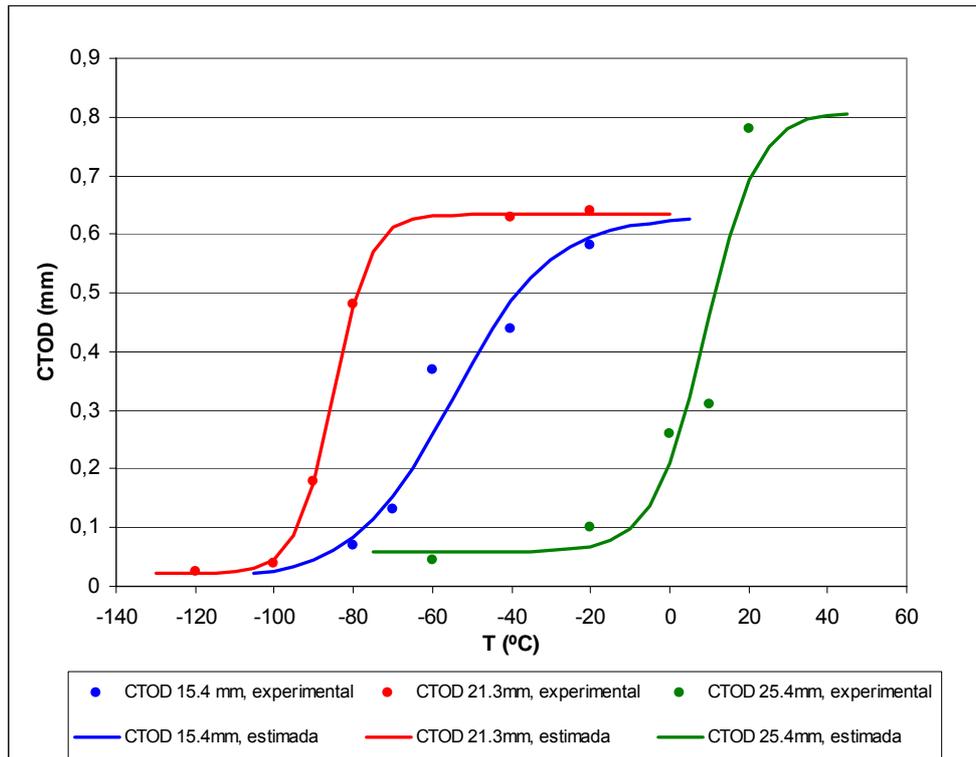
Fig. 5.15. Representación gráfica de los resultados de CTOD obtenidos en los ensayos de tenacidad a fractura y ajuste de los mismos mediante tangentes hiperbólicas.

Desde el punto de vista de la evaluación de la integridad estructural, estas curvas no caracterizarían de forma segura la tenacidad a fractura del material, ya que no recogen la dispersión existente en la Zona de Transición.

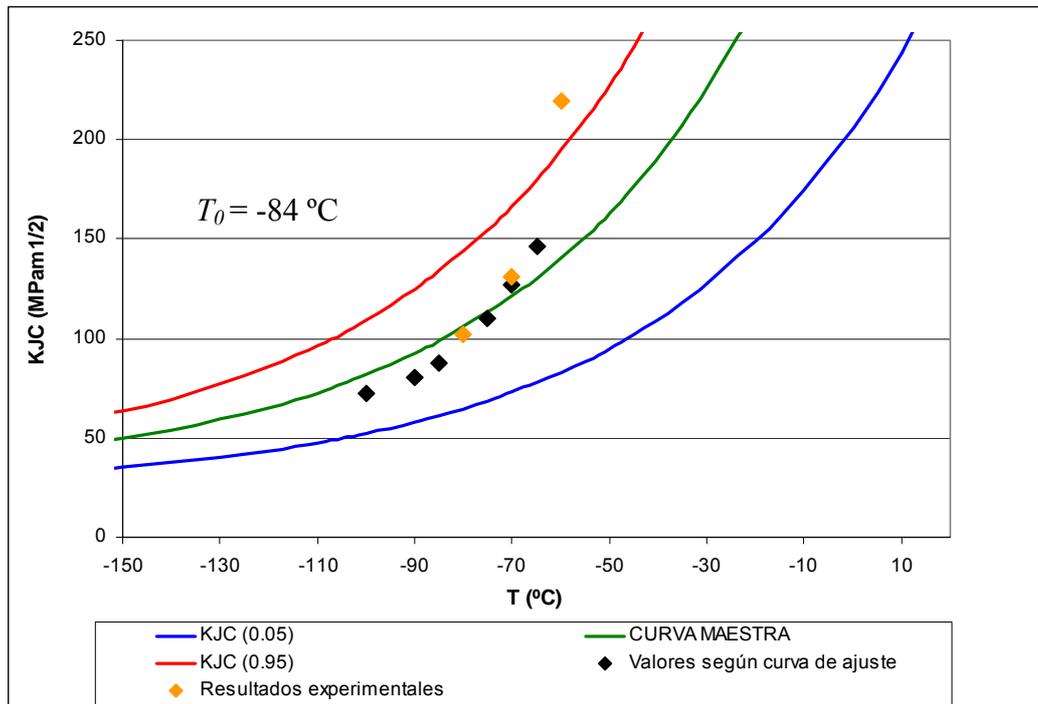
Fig. 5.16. Tenacidad del material en la Zona de Transición para material de alas de 15.4 mm de espesor. Curvas asociadas a probabilidades de fallo del 5%, 50% y 95% obtenidas a partir del ajuste correspondiente de la Fig. 5.15 según la metodología de la Curva Maestra.

Se puede observar como los materiales procedentes de las alas de 15.4 mm y de 21.3 mm se comportan a fractura de forma muy similar (con Temperaturas de Referencia T_0 respectivas de -84 °C y -89°C respectivamente), mientras que el material procedente de las alas de mayor espesor tiene un comportamiento muy frágil (con una T_0 de -21 °C).

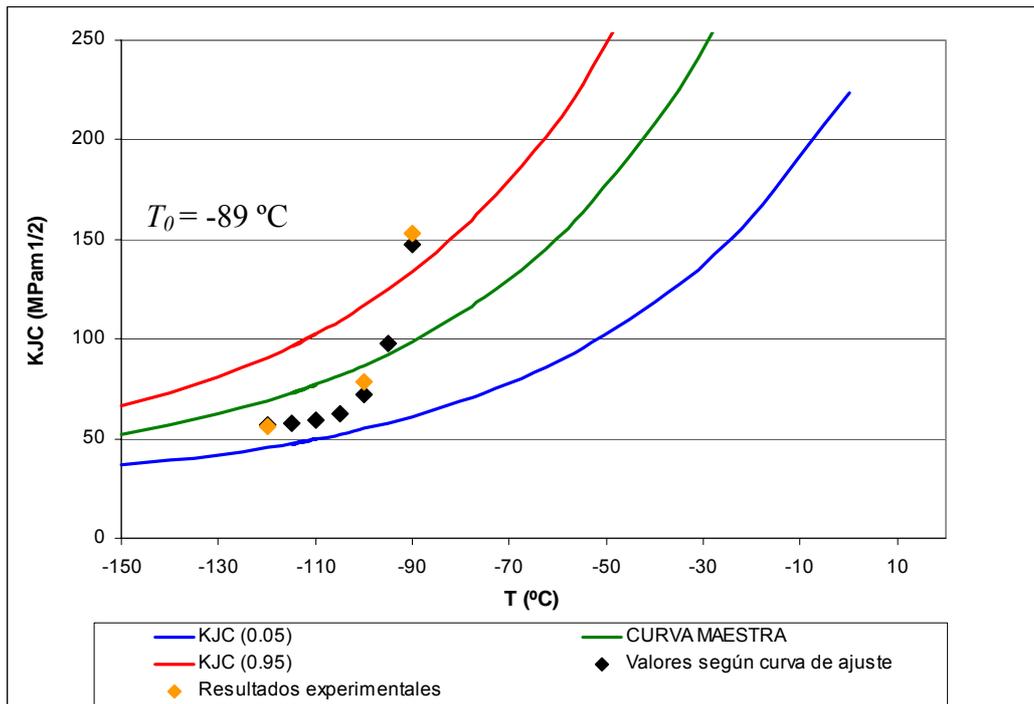
Fig. 5.17. Tenacidad del material en la Zona de Transición para material de alas de 21.3 mm de espesor. Curvas asociadas a probabilidades de fallo del 5%, 50% y 95% obtenidas a partir del ajuste correspondiente de la Fig. 5.15 según la metodología de la Curva Maestra.

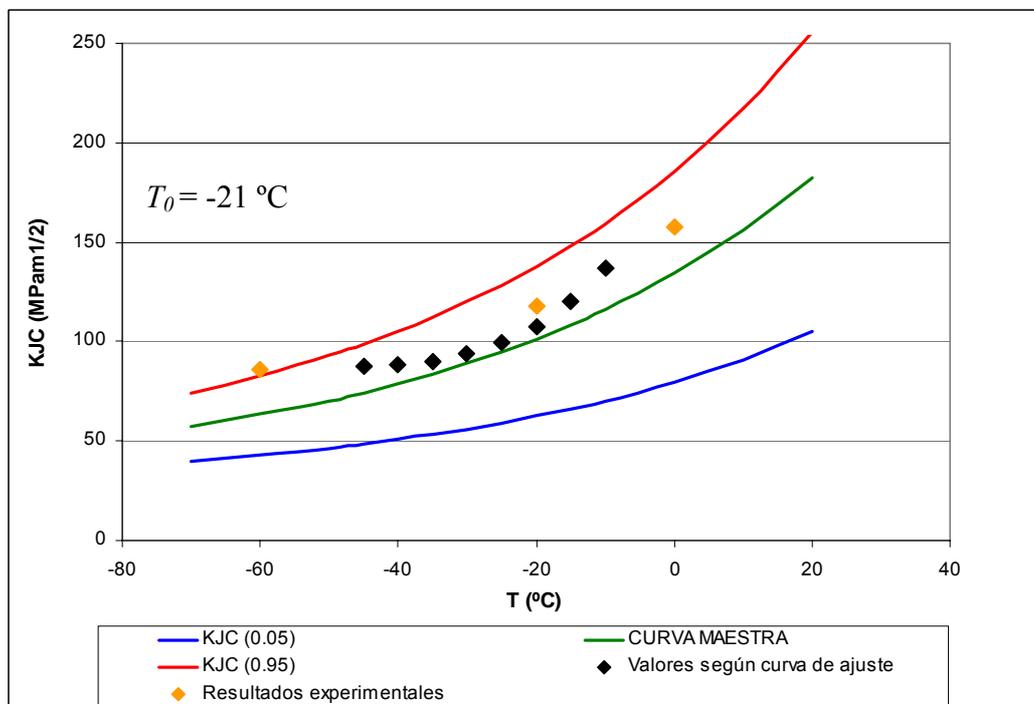
Fig. 5.18. Tenacidad del material en la Zona de Transición para material de alas de 25.4 mm de espesor. Curvas asociadas a probabilidades de fallo del 5%, 50% y 95% obtenidas a partir del ajuste correspondiente de la Fig. 5.15 según la metodología de la Curva Maestra.

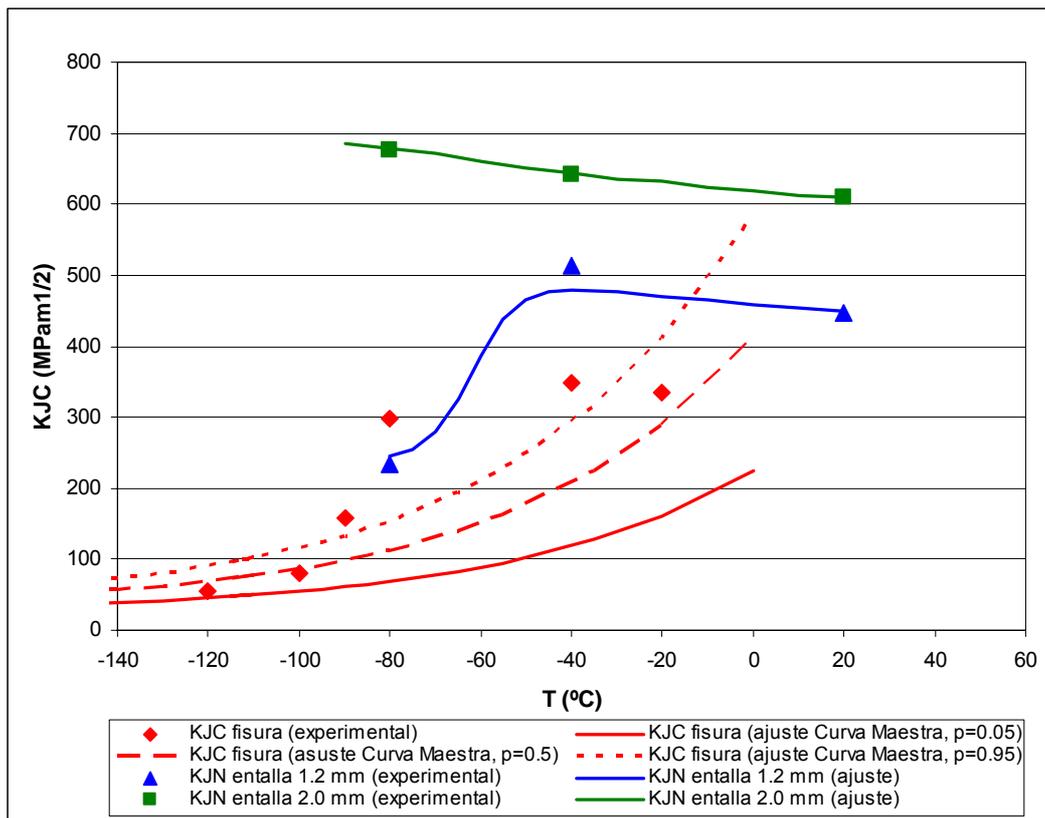
Fig. 5.19. Comparación de los valores de tenacidad a fractura obtenidos de probetas fisuradas con los valores de tenacidad aparente obtenidos a partir de probetas entalladas. p : probabilidad de fallo asociada.

En la Fig. 5.19 se comparan los valores de la tenacidad a fractura del material mostrados en la Fig. 5.15 (junto con su correspondiente ajuste por Curva Maestra) con los valores de tenacidad aparente obtenidos para los dos radios de entalla, pudiéndose observar el importante aumento de la resistencia a fractura del material ocasionado por el efecto entalla. Este efecto a $-40\text{ }^{\circ}\text{C}$ y a $20\text{ }^{\circ}\text{C}$ establece, a través de la relación K_{JN}/K_{JC} , el incremento de la tenacidad aparente frente a la real en el “Upper Shelf”. En cambio, a $-80\text{ }^{\circ}\text{C}$ se observa una situación contrapuesta. La tenacidad aparente en la entalla de 2.0 mm se incrementa fuertemente respecto a la fisura ($\times 2.27$) al mantenerse en un comportamiento de “Upper Shelf”. Este factor aumenta aún más ($\times 6$) cuando se compara K_{JN} con el correspondiente de la Curva Maestra. Por el contrario, para la entalla de 1.2 mm se establece una importante caída, como si estuviera en la Zona de Transición. Por ello el factor K_{JN}/K_{JC} se reduce fuertemente hasta $1/3$ de los anteriores ($\times 0.78$ y $\times 2$ respectivamente)

En cambio, para la entalla de menor radio (1.20 mm) sí se observa un efecto de la temperatura en el valor de la resistencia a fractura. Es decir, en los ensayos realizados se ha bajado la temperatura lo suficiente como para que la fractura influya en el fallo de la probeta. Los resultados obtenidos sobre probetas con esta entalla muestran una posible Zona de Transición trasladada unos 40 °C hacia temperaturas menores con referencia a la Curva Maestra.

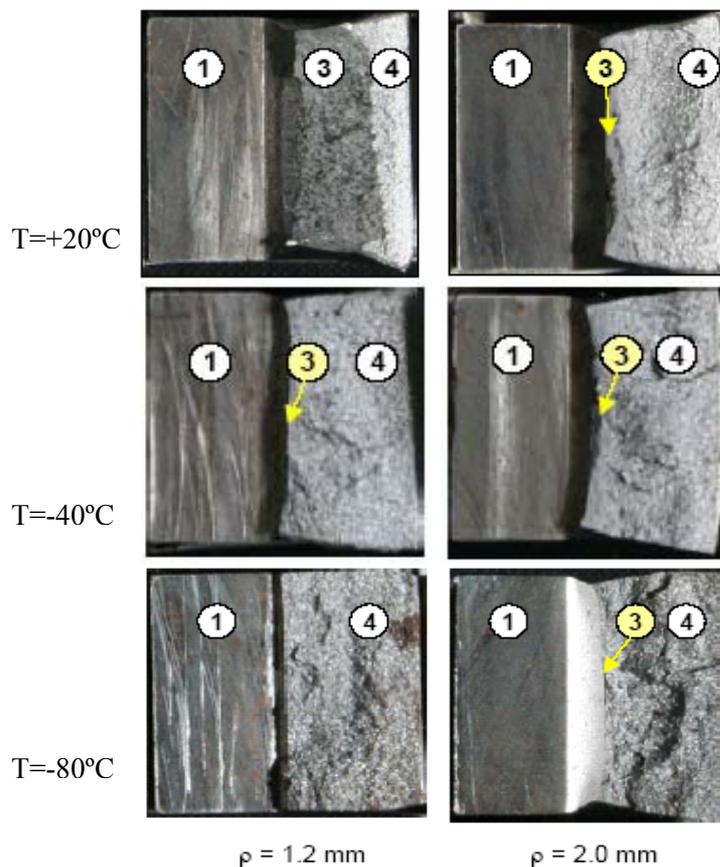
Fig. 5.20. Macrografías de las secciones de rotura de las probetas SENB utilizadas en los ensayos de tenacidad aparente. Las filas se corresponden con las distintas temperaturas de ensayo y las columnas con los diferentes radios de entalla. 1 indica la entalla mecanizada, 3 indica el desgarro dúctil producido (pequeño en todos los casos) y 4 se refiere a la superficie de fractura.

En las figuras se puede observar como en las probetas con entalla de 2.0 mm se produce una elevada plastificación de la sección de rotura incluso a la temperatura de -80 °C, mientras que en las probetas de radio de entalla 1.20 mm sí se observa una importante fragilidad en la rotura a dicha temperatura.

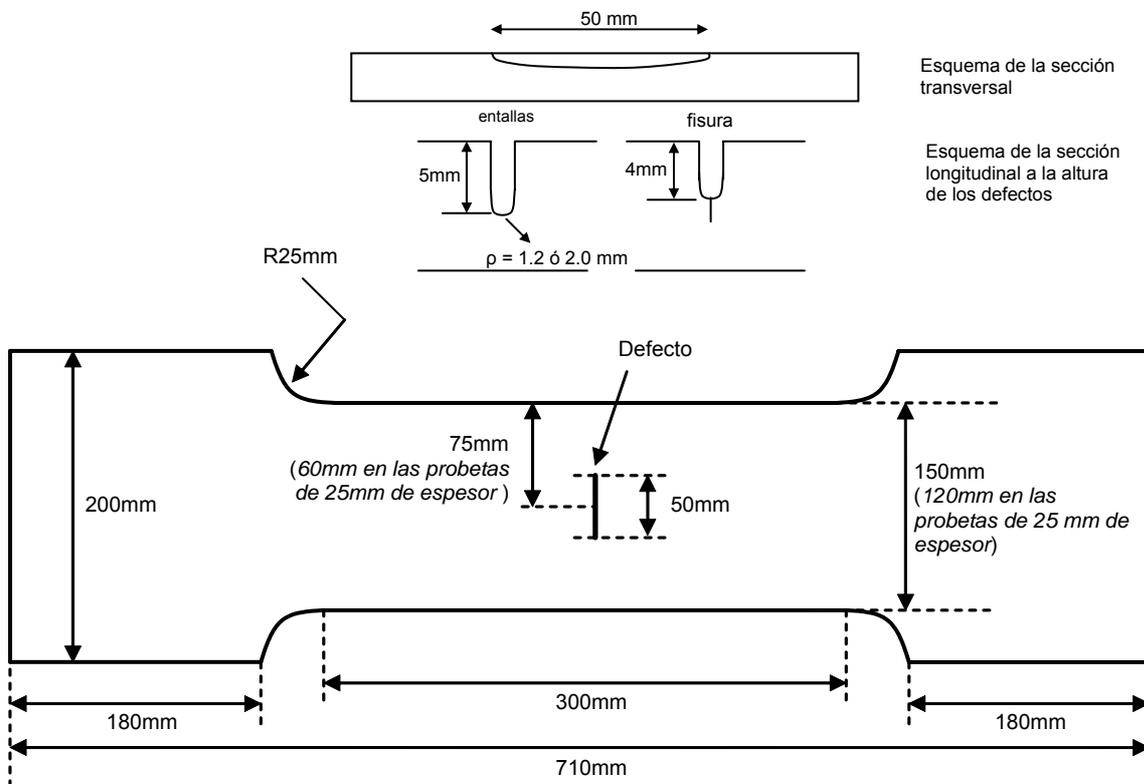
Fig. 5.21. Representación esquemática de la geometría de las probetas utilizadas en los ensayos estructurales

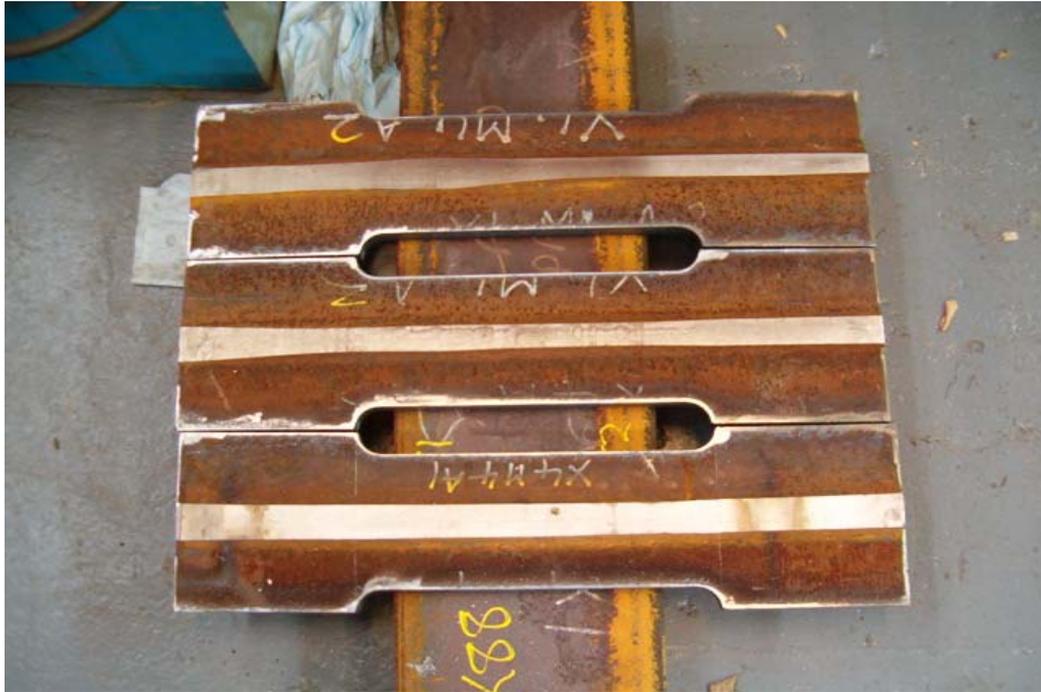
Fig. 5.22. Fotografía de tres de las probetas mecanizadas para la realización de los ensayos estructurales.

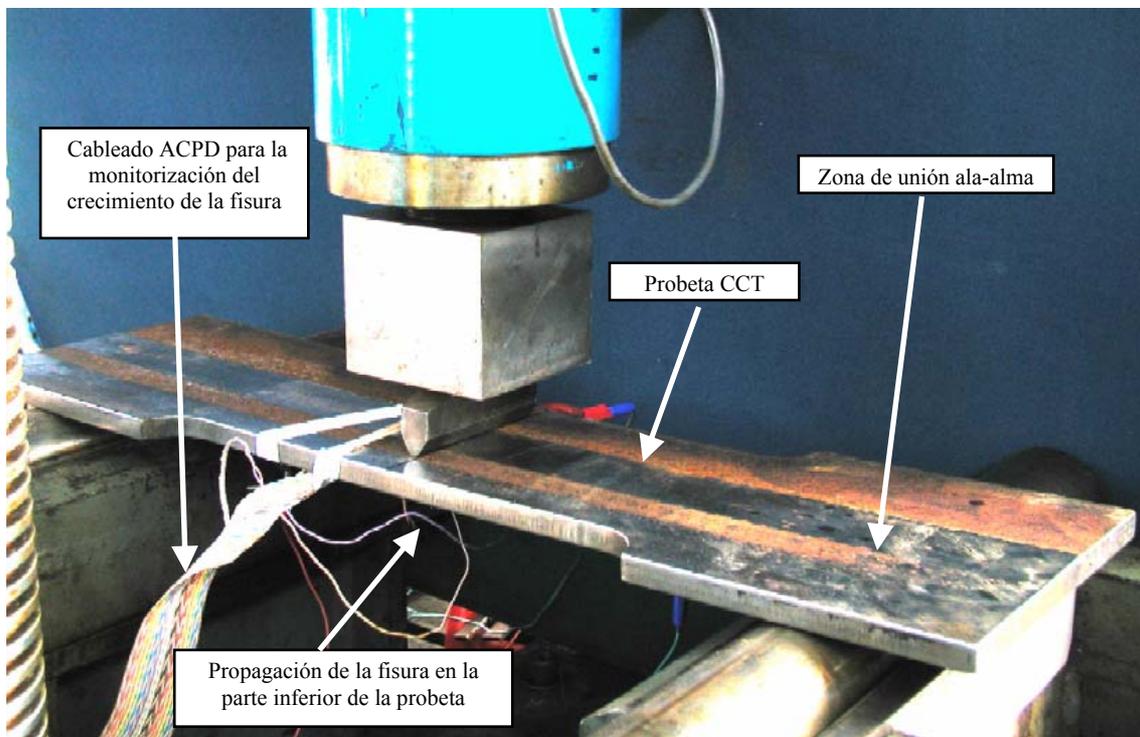
Fig. 5.23. Proceso de prefisuración de las probetas con defectos tipo fisura.

Las Fig. 5.23 y 5.24 muestran el proceso de prefisuración de las probetas con defectos tipo fisura, realizado según la normativa ASTM E 647 [119] mediante ensayo de flexión en tres puntos. Dicho documento recomienda prefisurar bajo las cargas más bajas posibles, con velocidades de crecimiento inferiores a 10^{-8} m/ciclo y, además, la longitud de la prefisura ha de ser superior a un milímetro y al 10% del espesor de la probeta simultáneamente. La Fig. 5.25 muestra el aspecto exterior de una de las entallas mecanizadas.

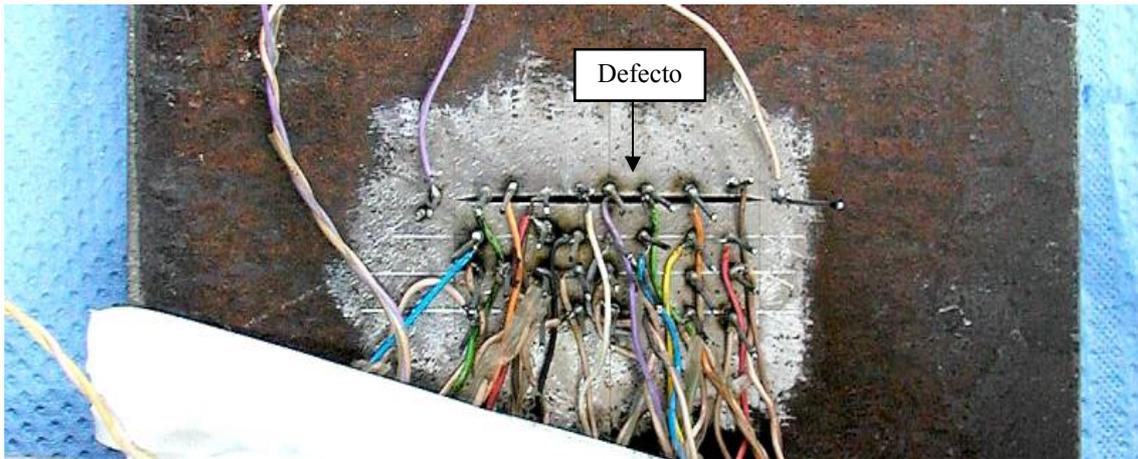
Fig. 5.24. Instrumentación ACPD (Alternating Current Potential Difference) utilizada para monitorizar el crecimiento de fisura durante la prefisuración.

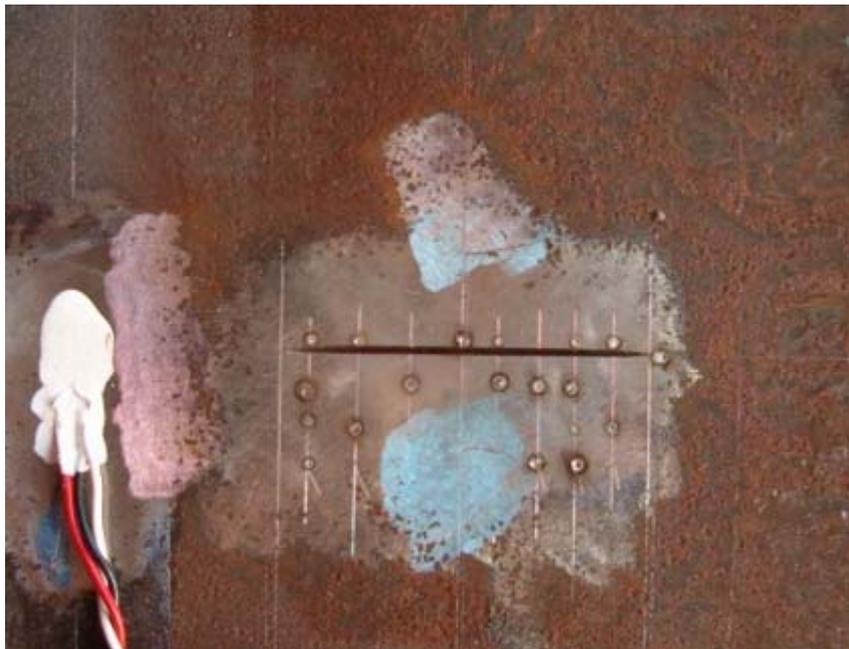
Fig. 5.25. Aspecto exterior de uno de los defectos mecanizados

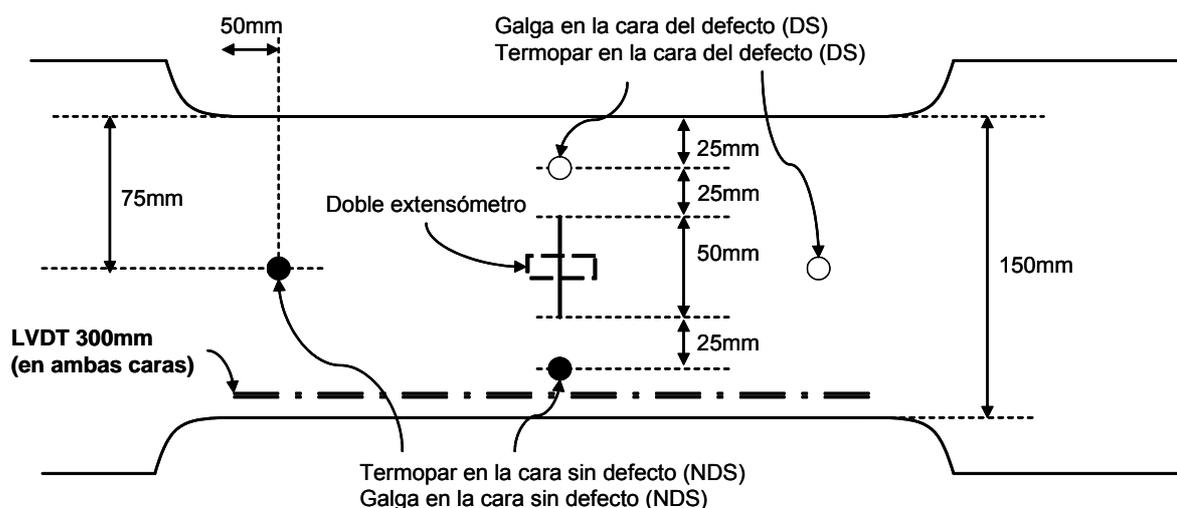
Fig. 5.26. Esquema de la instrumentación utilizada en los ensayos estructurales

Una vez preparados los defectos, entallas o fisuras, se procedió a la preparación de las probetas de cada ensayo. En cada una se incorporó la instrumentación mostrada en la Fig. 5.26, a fin de poder tomar datos de las siguientes magnitudes físicas [120]:

- Desplazamiento global, mediante el uso de dos LVDT (*“Linear Voltage Displacement Transducers”*) situados en ambas caras de la probeta, en la del defecto y en la opuesta.

- Deformación local, mediante el uso de cuatro galgas extensométricas, dos de ellas (una en cada cara) situadas a 25 mm del defecto en su mismo plano y otras dos midiendo deformaciones locales remotas, con referencia a dicho plano, sobre el eje longitudinal de la probeta, también en ambas caras.

- Abertura producida entre las caras del defecto, mediante el uso de un doble extensómetro situado en el mismo. Cada extensómetro se situó junto al eje de simetría y se asumió como hipótesis, basándose en la rectitud del frente del defecto en la zona central, que ambas medidas se podían utilizar para la obtención del CTOD. Este parámetro se obtuvo haciendo uso de semejanza de triángulos tal y como se muestra en la Fig. 5.27.

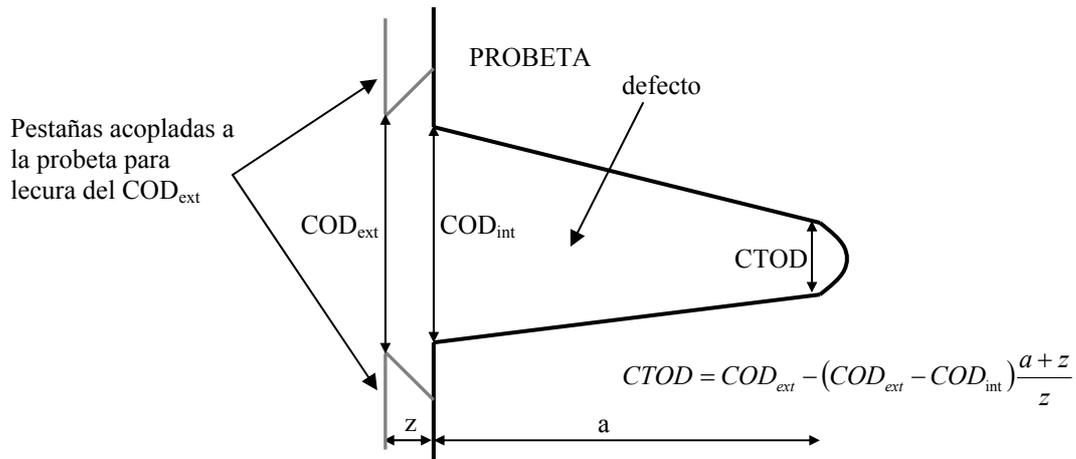
Fig. 5.27. Esquema del procedimiento de obtención del CTOD. $z=17.5mm$

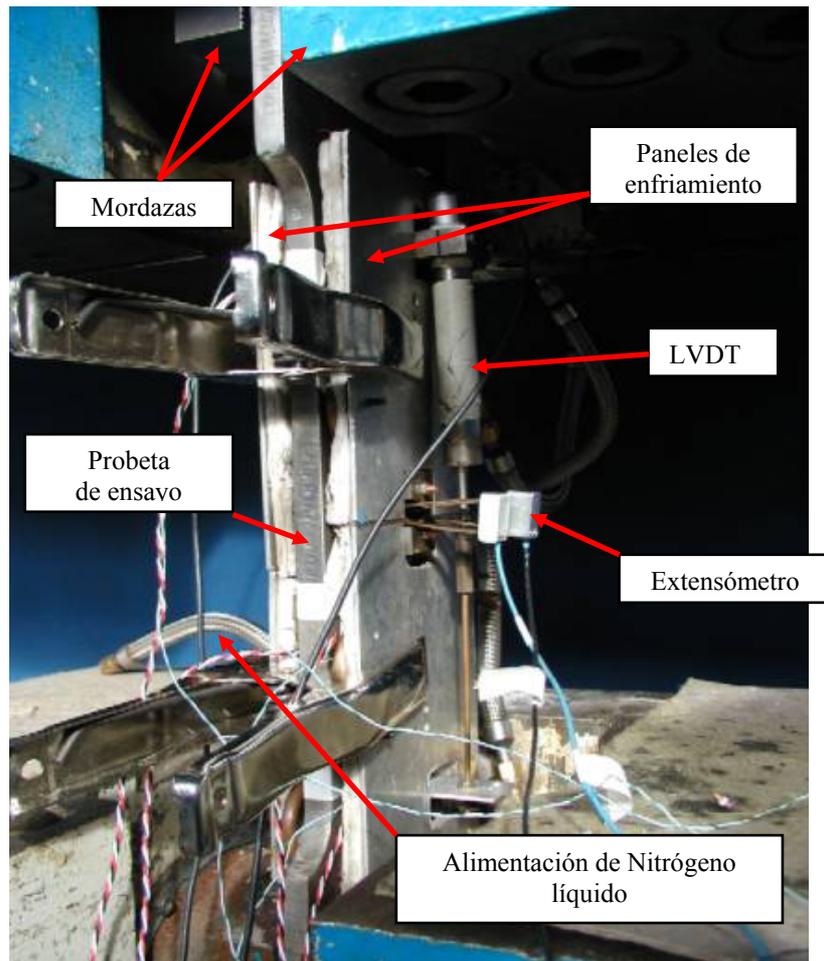
Fig. 5.28. Probeta de ensayo situada en la máquina de tracción

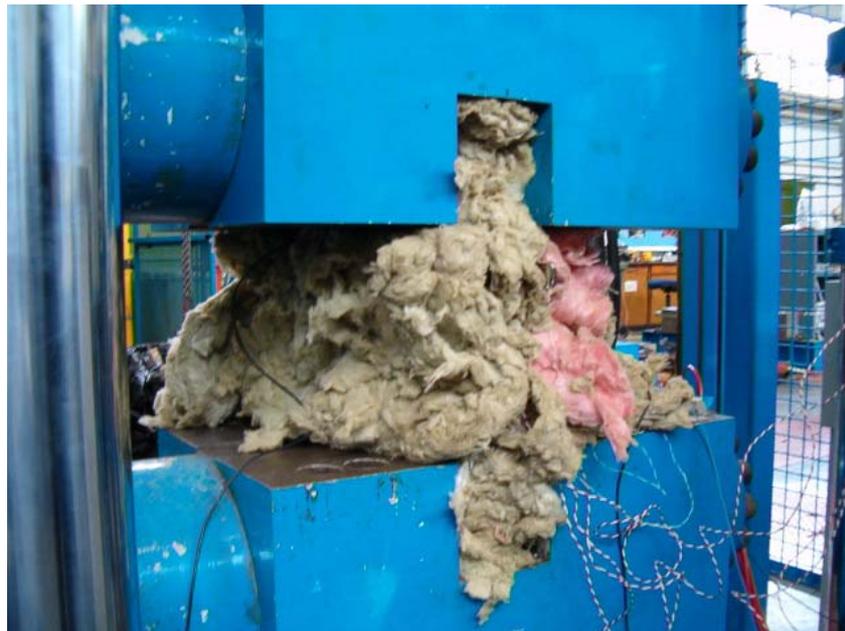
Fig. 5.29. Material aislante rodeando la probeta de ensayo.

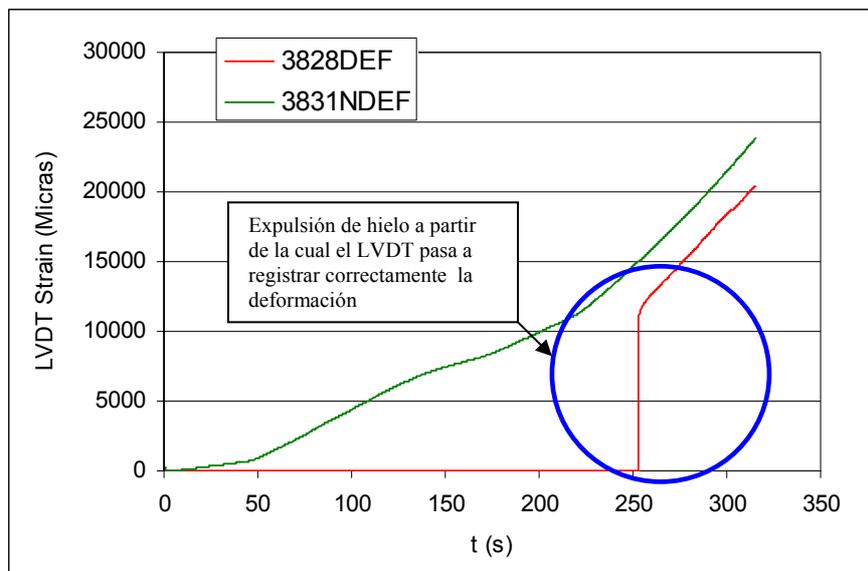
Fig. 5.30. Registro de los dos LVDT en el ensayo de la probeta Y1A13A3, con salto brusco en una de las curvas debido a la formación de hielo en el LVDT correspondiente y su posterior desprendimiento.

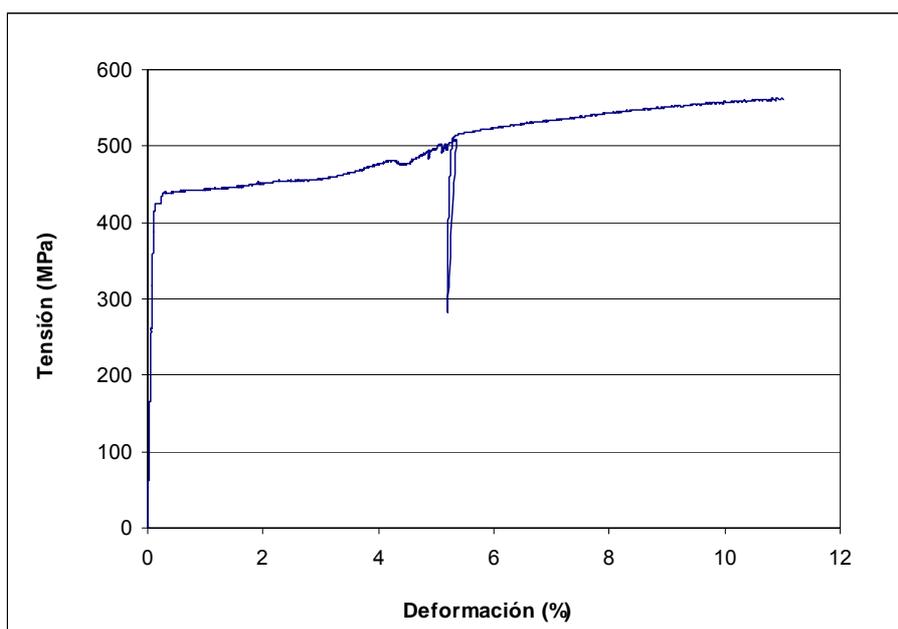
Fig. 5.31. Curva tensión-deformación en el ensayo de la probeta Y1A19A7, con deslizamiento de la probeta con respecto a las mordazas en mitad de la prueba.

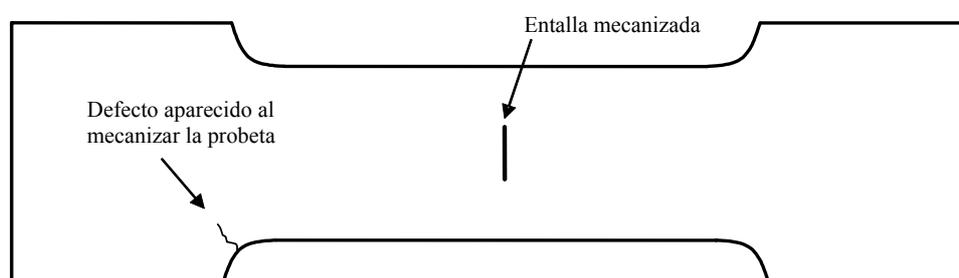
Fig. 5.32. Probeta Y1A19A6 con la entalla mecanizada en su parte central y con el defecto aparecido durante el mecanizado de la probeta que ocasionó, finalmente, la rotura de la misma.

El fallo de la probeta Y1A19A6 se produjo en su zona de acuerdo curvo próxima a las mordazas y no a partir del defecto mecanizado. La probeta fue ensayada en el “*Lower Shelf*” y tenía una entalla mecanizada con radio de 2 mm. La causa de la rotura se achaca a la existencia de otro defecto provocado durante el mecanizado de la probeta en torno al cual se producía un estado tensional más exigente que el aparecido en el frente de la entalla. La Fig. 5.32 aclara este fenómeno.

Como consecuencia, y aunque la carga de rotura del ensayo representa un límite inferior de la carga de rotura real asociada a la entalla de 2.0 mm, los resultados de este ensayo no se tuvieron en cuenta en el análisis posterior.
