TESIS DOCTORAL

**EVALUACIÓN DE LA INTEGRIDAD ESTRUCTURAL DE
COMPONENTES SOMETIDOS A CONDICIONES DE
BAJO CONFINAMIENTO**

CAPÍTULO 5

ENSAYOS DE VALIDACIÓN DEL MODELO SOBRE ACERO ESTRUCTURAL DE PERFILES LAMINADOS

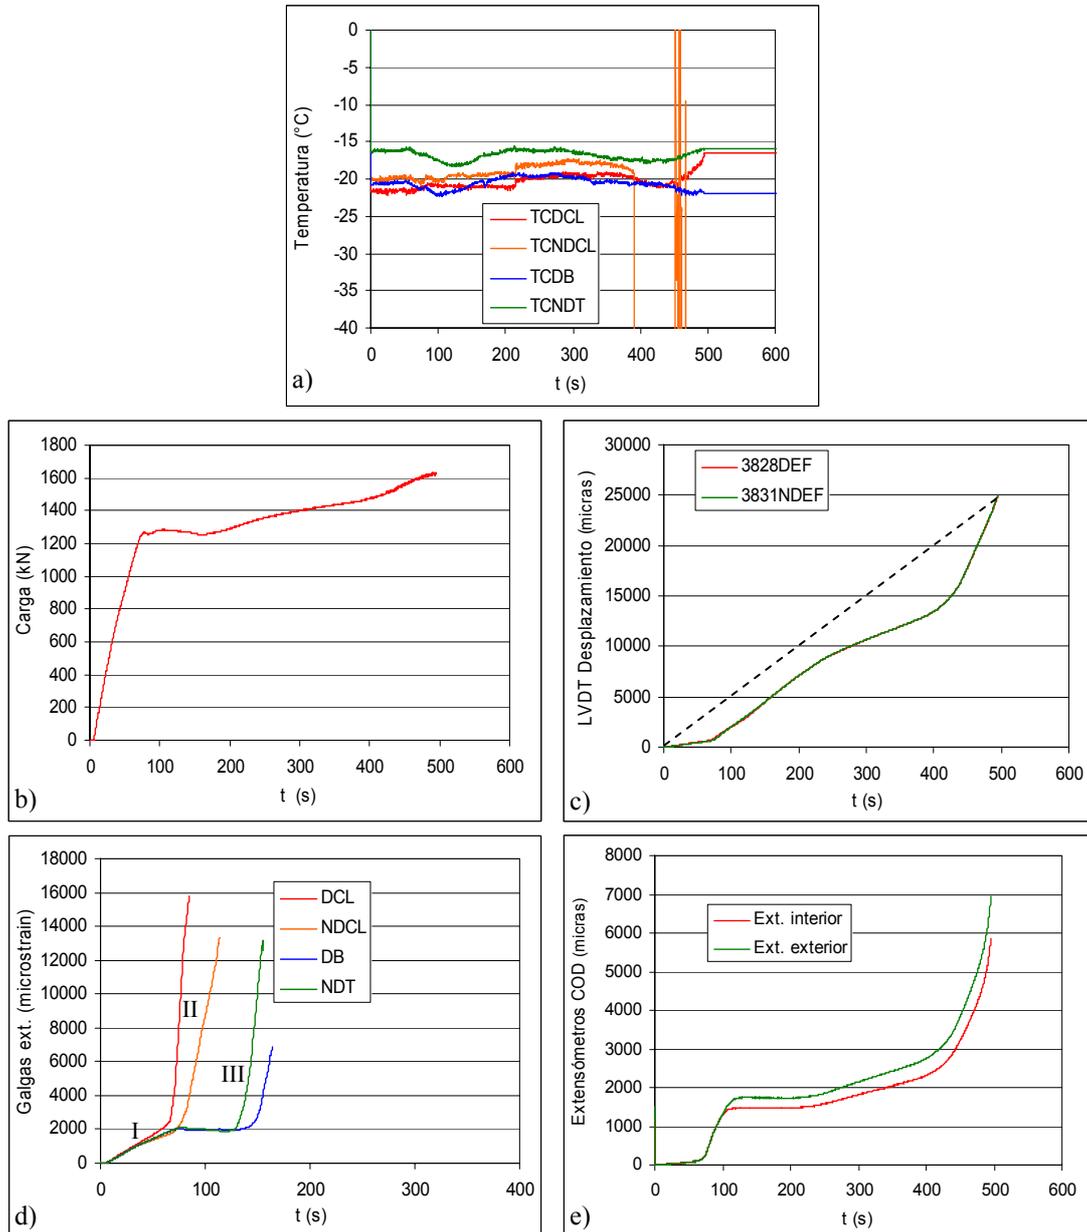
Fig. 5.33. Lecturas de los registros obtenidos en el ensayo de la probeta fisurada Y1A19A3. a) Registro Temperatura-tiempo; b) Carga aplicada-tiempo; c) Lecturas de los LVDT-tiempo; d) Lecturas de las galgas extensométricas-tiempo; e) Lectura de los extensómetros-tiempo.

En la Fig. 5.33a se observa que la temperatura está muy próxima a los $-20\text{ }^{\circ}\text{C}$ en la mayoría de los termopares, salvo el situado en la cara sin defecto y en la parte superior de la chapa (el mas alejado del defecto). La desviación máxima de la temperatura en los termopares situados próximos al defecto (los situados en su plano) no llega a los $3\text{ }^{\circ}\text{C}$. Esta variación se considera aceptable, más aún cuando el material está en condiciones de *“Upper Shelf”* y su resistencia a fractura no se ve muy afectada por la temperatura.

Los registros de las galgas extensométricas (Fig. 5.33d) muestran una primera zona en la que los cuatro registros reflejan el comportamiento elástico del material (I). Tras esa zona, las galgas próximas al defecto registran un incremento brusco de las deformaciones asociado a procesos de plastificación local (II), en tanto que las galgas alejadas de la fisura apenas registran incrementos de deformación. Finalmente, estas últimas galgas recogen las deformaciones plásticas que se llegan a producir en zonas alejadas de la fisura (III).

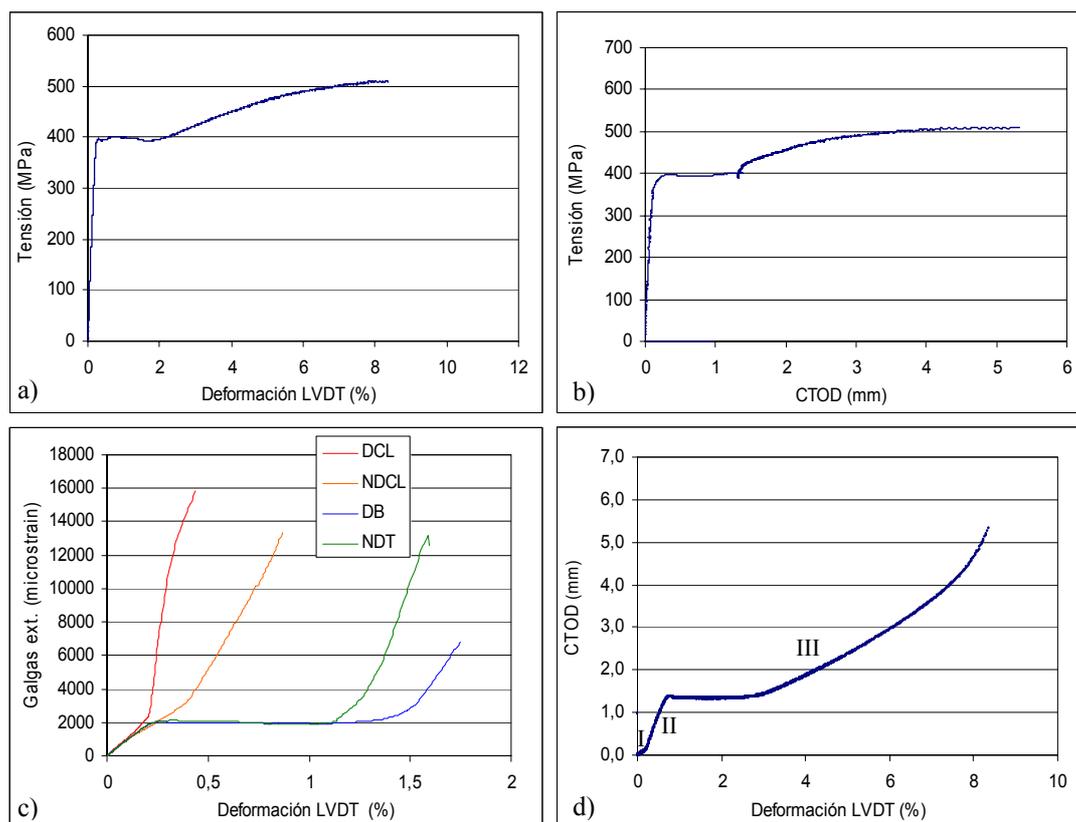
Fig. 5.34. Correlaciones obtenidas entre los datos del ensayo de la probeta Y1A19A3. a) Relación Tensión-Deformación en LVDT; b) Tensión-CTOD; c) Deformación local (galgas)-Deformación global (LVDT); d) CTOD-Deformación en LVDT.

A continuación, en la Fig. 5.34, se muestran las correlaciones obtenidas a partir de los datos recogidos en la Fig. 5.33. En este caso, al igual que en el resto de ensayos, la tensión representada se obtiene de dividir la carga aplicada entre la sección neta de la probeta sin defectos.

En las Fig. 5.34a y 5.34b se pueden distinguir (al igual que en la 5.33b) las tres zonas de comportamiento del material (elástico-lineal, cedencia y endurecimiento por deformación). Es de destacar el hecho de que la tensión a la cual comienza el escalón de cedencia coincide con el límite elástico estimado y recogido en la Tabla 5.2 (390.2 MPa) y que la tensión neta en rotura (510.2 MPa) es sensiblemente inferior a la tensión de rotura estimada (612.0 MPa) debido al efecto de la fisura. También se observa una reducción de la deformación global en rotura con respecto a la correspondiente al material sin fisurar. En la Fig. 5.34b se observa como el CTOD se estabiliza al iniciarse el endurecimiento general.

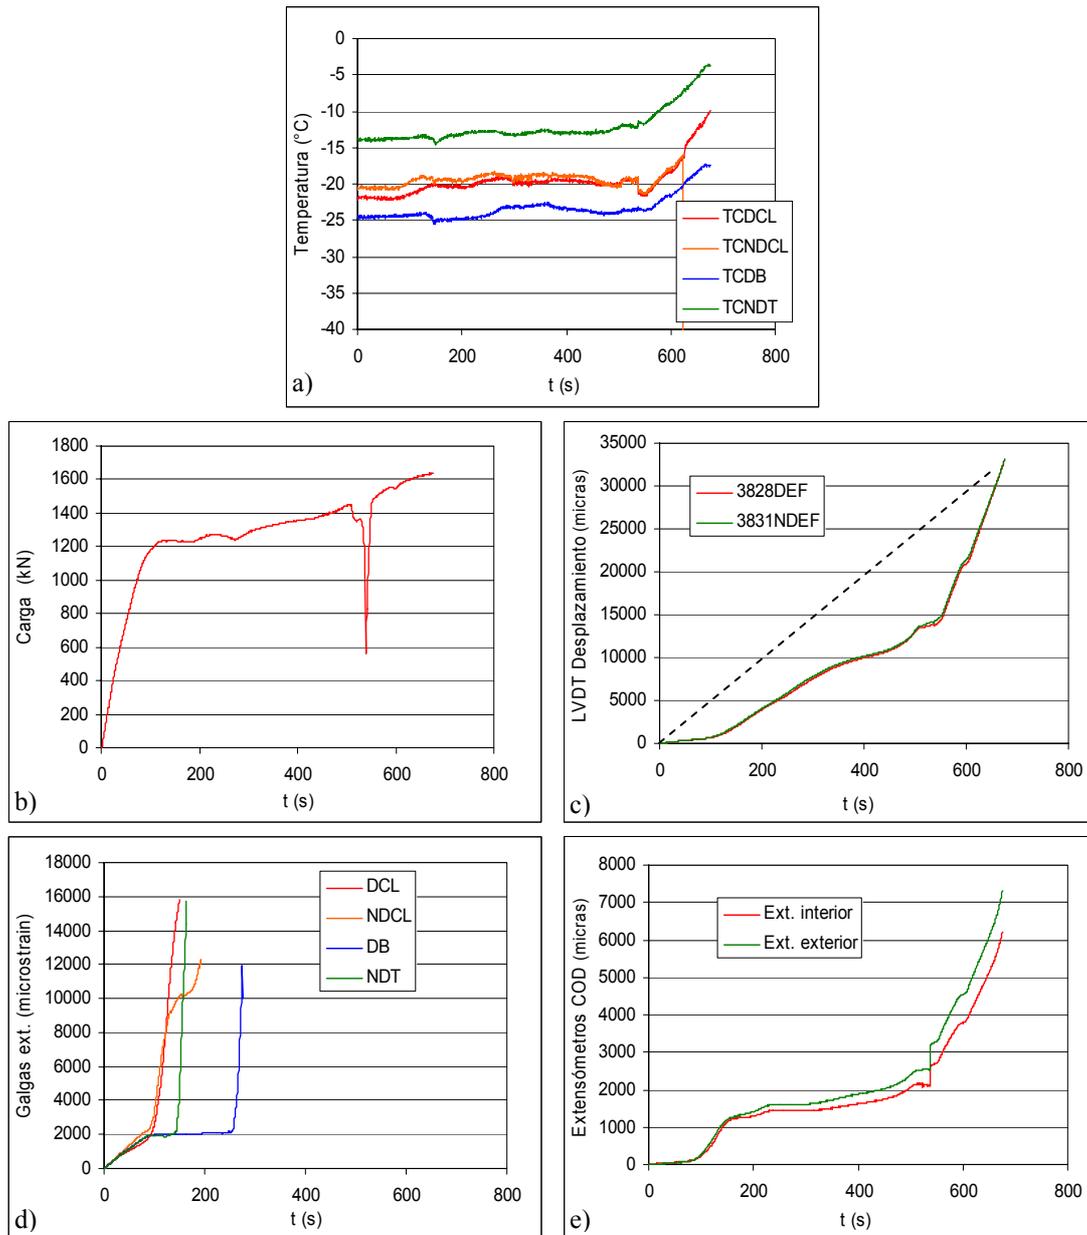
Fig. 5.35. Lecturas de los registros obtenidos en el ensayo de la probeta entallada ($\rho=2.0$ mm) Y1A19A8.
 a) Registro Temperatura-tiempo; b) Carga aplicada-tiempo; c) Lecturas de los LVDT-tiempo; d) Lecturas de las galgas extensométricas-tiempo; e) Lectura de los extensómetros-tiempo.

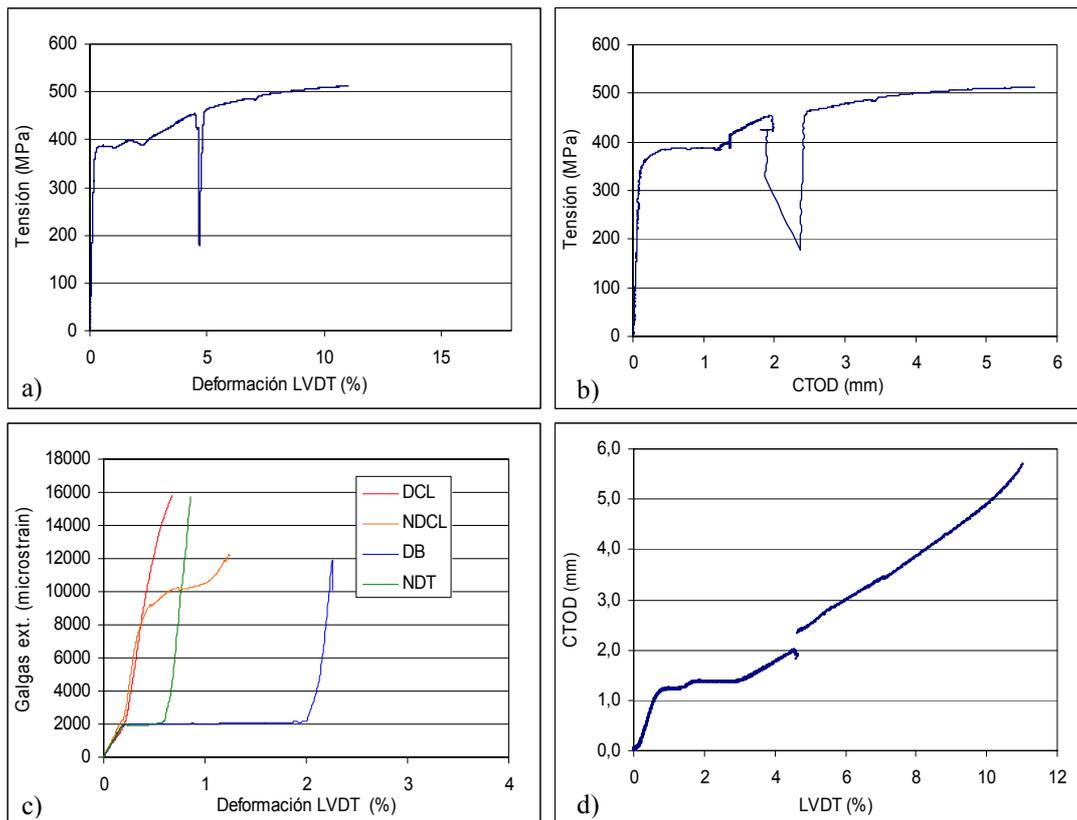
Fig. 5.36. Correlaciones obtenidas entre los datos del ensayo de la probeta entallada ($\rho=2.0$ mm) Y1A19A8. a) Relación Tensión-Deformación en LVDT; b) Tensión-CTOD; c) Deformación local (galgas)-Deformación global (LVDT); d) CTOD-Deformación en LVDT.

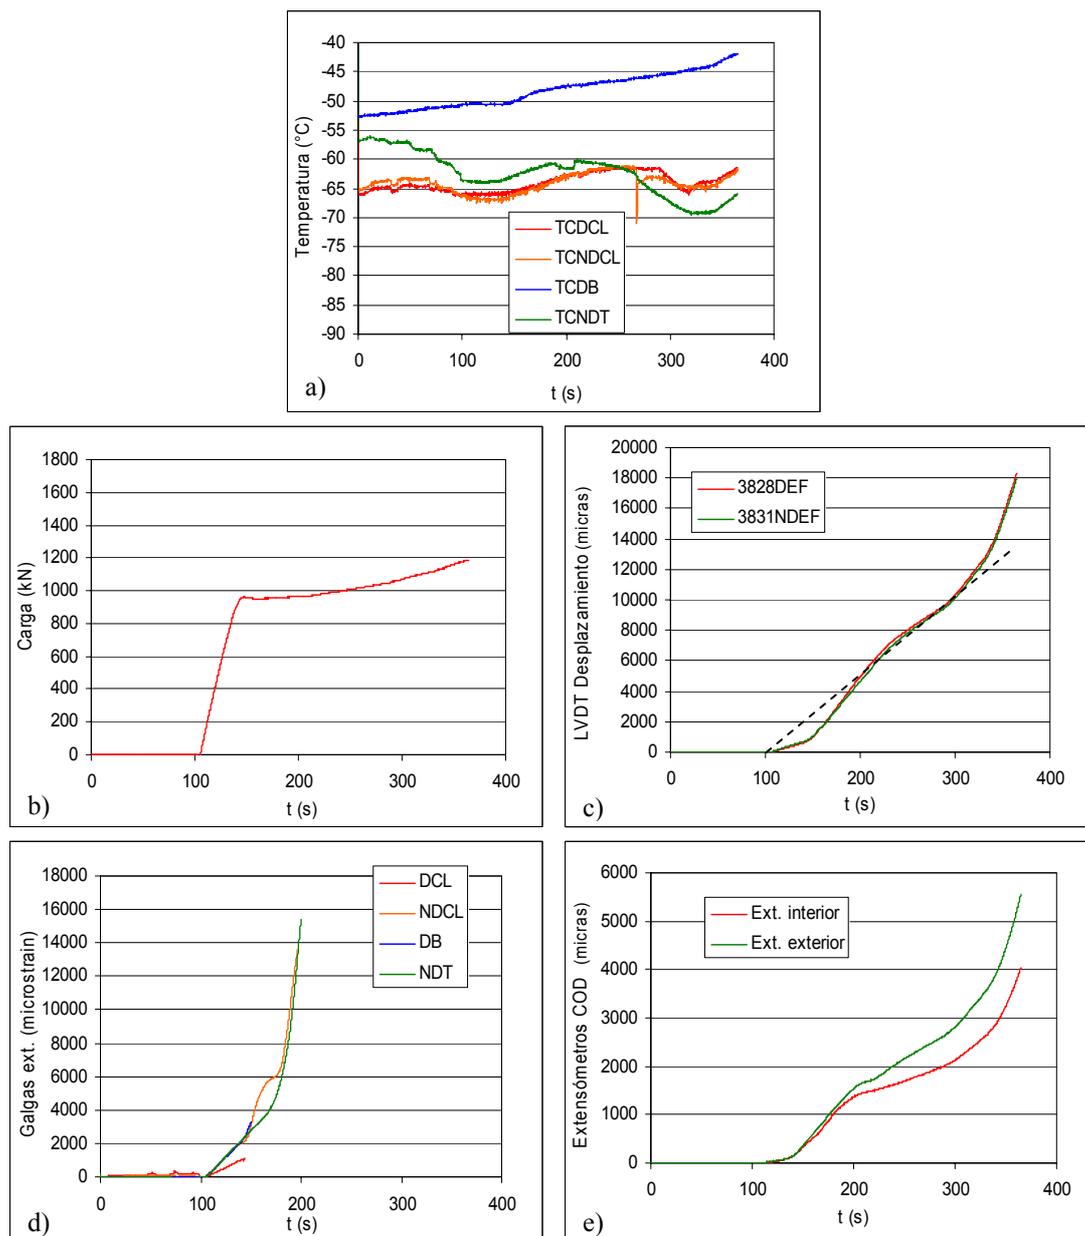
Fig. 5.37. Lecturas de los registros obtenidos en el ensayo de la probeta fisurada Y1A13A1. a) Registro Temperatura-tiempo; b) Carga aplicada-tiempo; c) Lecturas de los LVDT-tiempo; d) Lecturas de las galgas extensométricas-tiempo; e) Lectura de los extensómetros-tiempo.

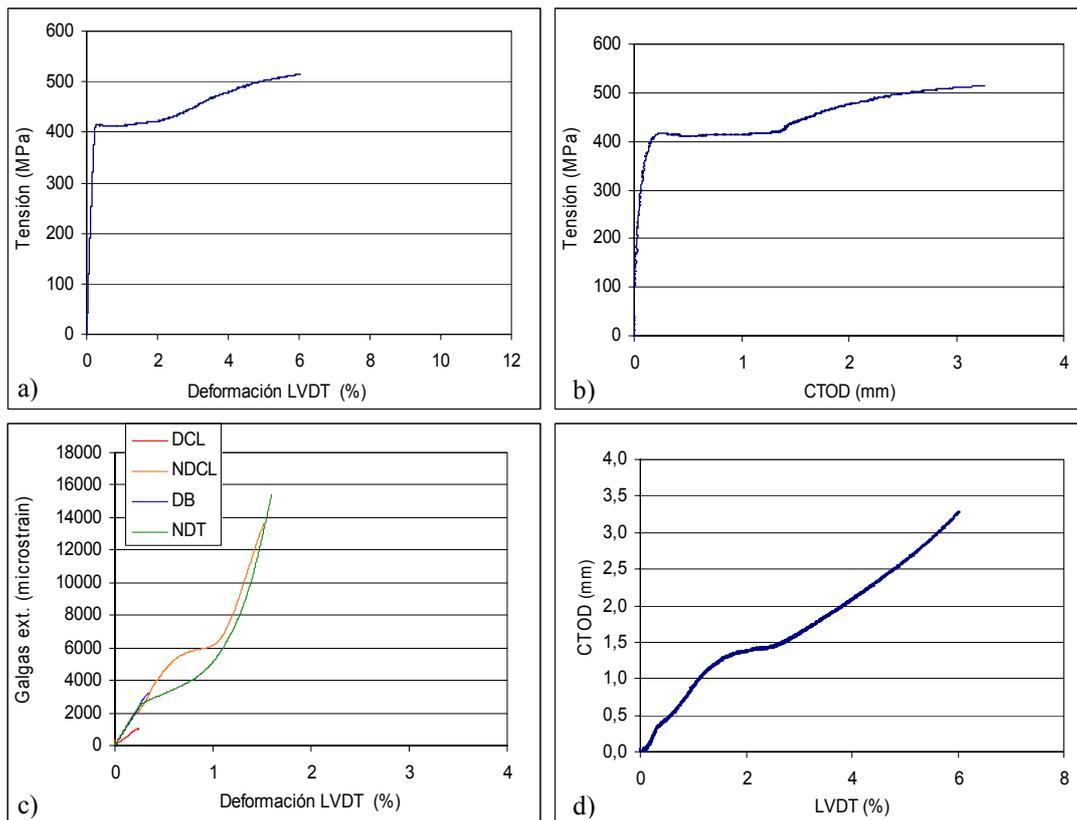
Fig. 5.38. Correlaciones obtenidas entre los datos del ensayo de la probeta fisurada Y1A13A1. a) Relación Tensión-Deformación en LVDT; b) Tensión-CTOD; c) Deformación local (galgas)-Deformación global (LVDT); d) CTOD-Deformación en LVDT.

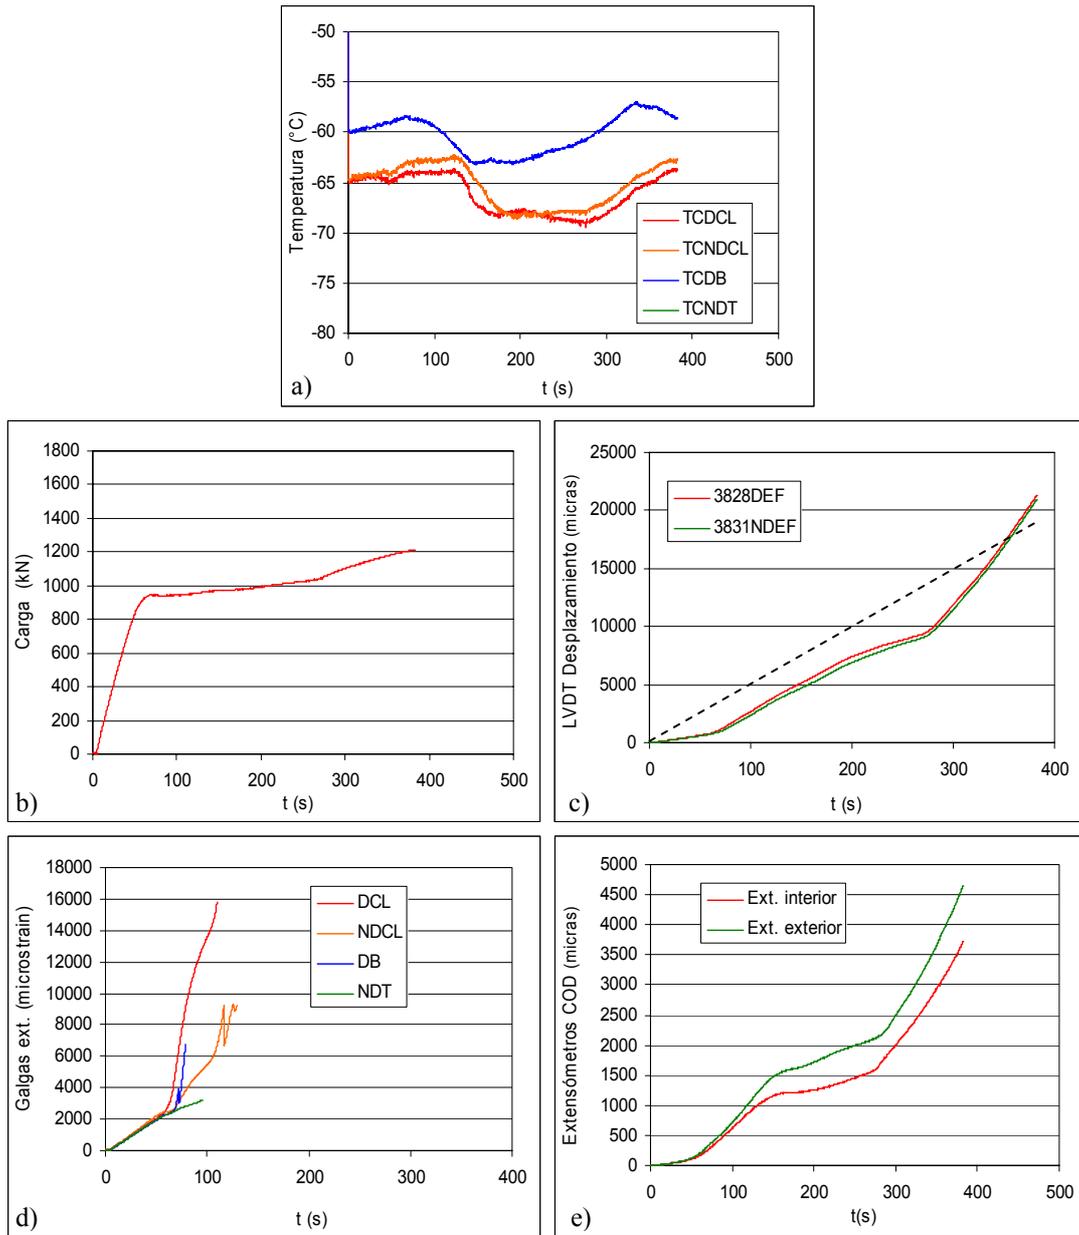
Fig. 5.39. Lecturas de los registros obtenidos en el ensayo de la probeta entallada ($\rho=1.2$ mm) Y1A13A2.

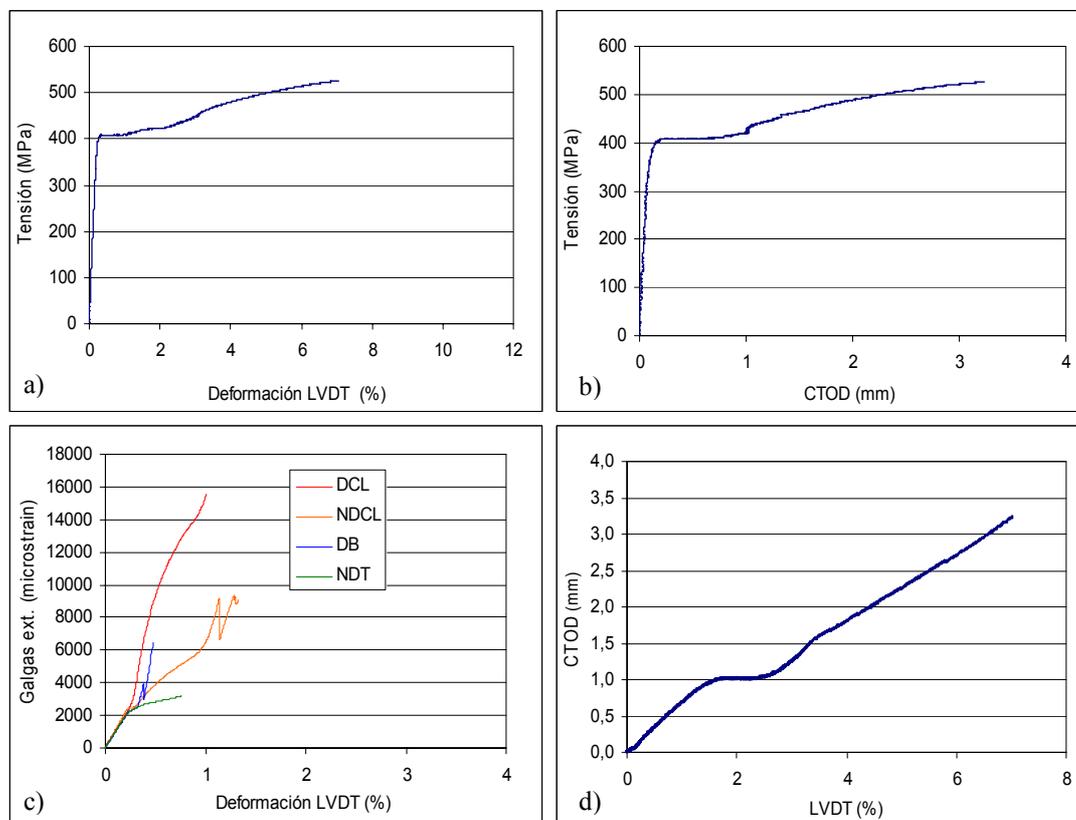
Fig. 5.40. Correlaciones obtenidas entre los datos del ensayo de la probeta entallada ($\rho=1.2$ mm) Y1A13A2. a) Relación Tensión-Deformación en LVDT; b) Tensión-CTOD; c) Deformación local (galgas)-Deformación global (LVDT); d) CTOD-Deformación en LVDT.

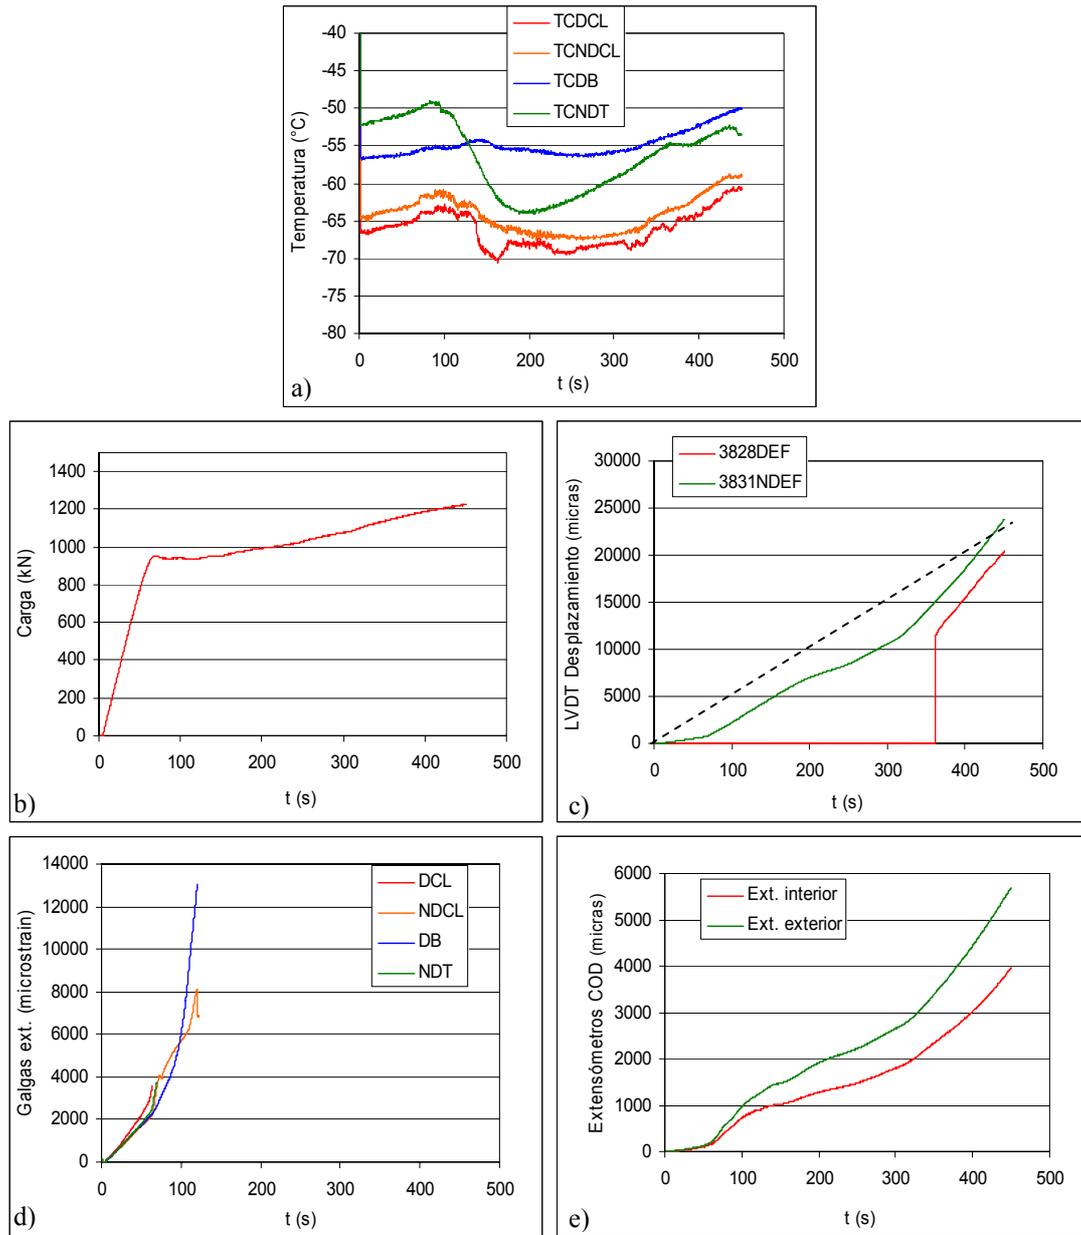
Fig. 5.41. Lecturas de los registros obtenidos en el ensayo de la probeta entallada Y1A13A3 ($\rho=2.0$ mm).

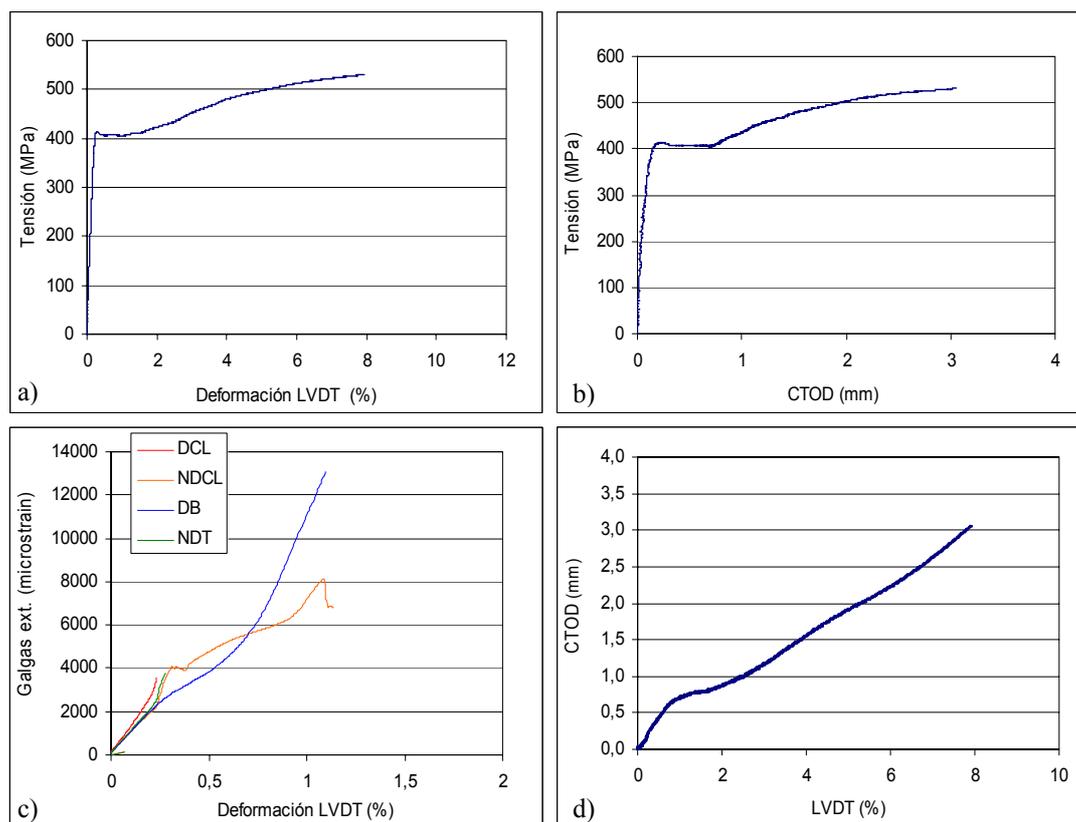
Fig. 5.42. Correlaciones obtenidas entre los datos del ensayo de la probeta Y1A13A3. a) Relación Tensión-Deformación en LVDT; b) Tensión-CTOD; c) Deformación local (galgas)-Deformación global (LVDT); d) CTOD-Deformación en LVDT.

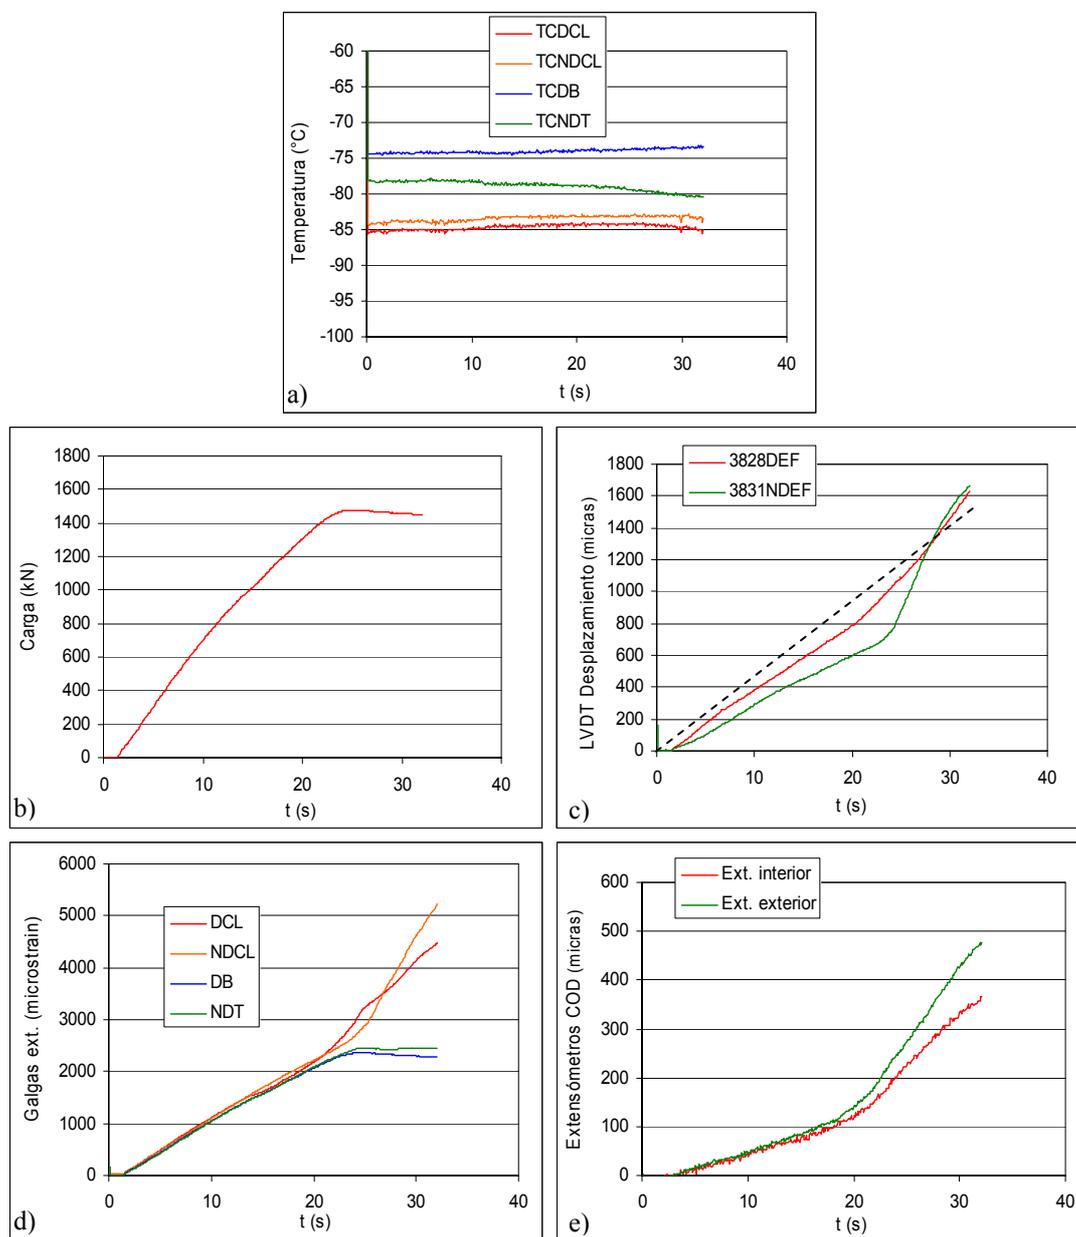
Fig. 5.43. Lecturas de los registros obtenidos en el ensayo de la probeta fisurada Y1A19A2. a) Registro Temperatura-tiempo; b) Carga aplicada-tiempo; c) Lecturas de los LVDT-tiempo; d) Lecturas de las galgas extensométricas-tiempo; e) Lectura de los extensómetros-tiempo.

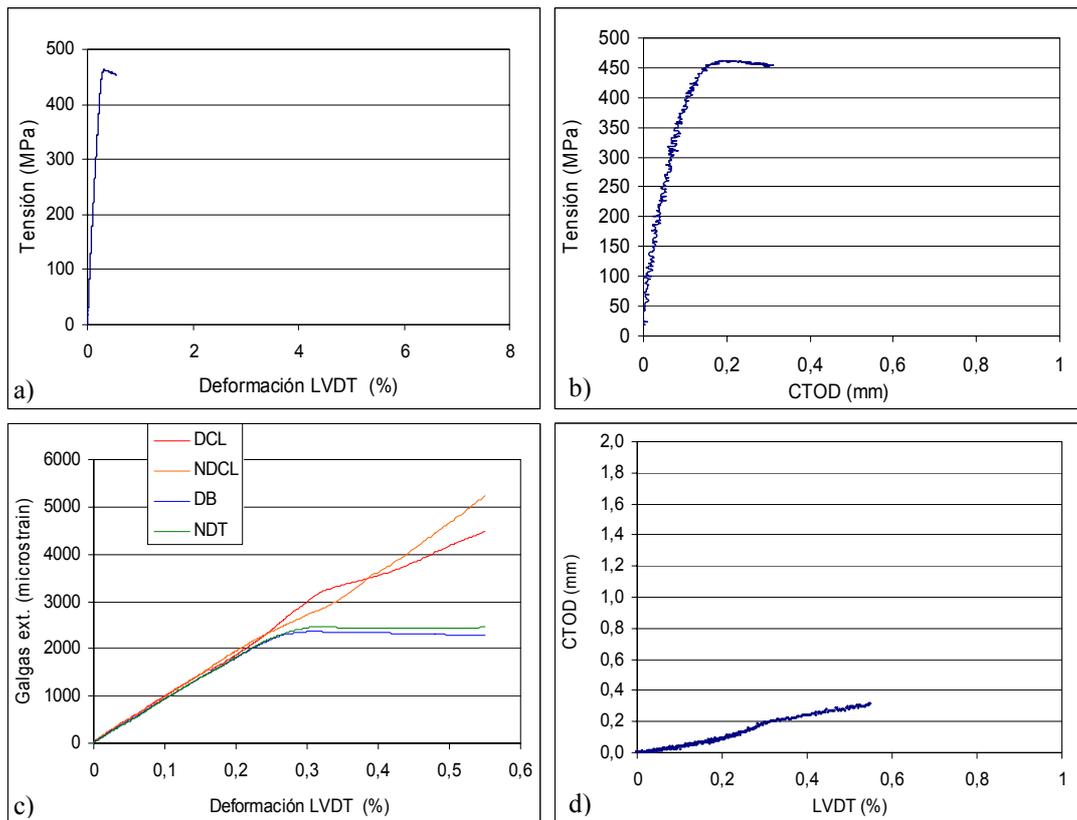
Fig. 5.44. Correlaciones obtenidas entre los datos del ensayo de la probeta fisurada Y1A19A2. a) Relación Tensión-Deformación en LVDT; b) Tensión-CTOD; c) Deformación local (galgas)-Deformación global (LVDT); d) CTOD-Deformación en LVDT.

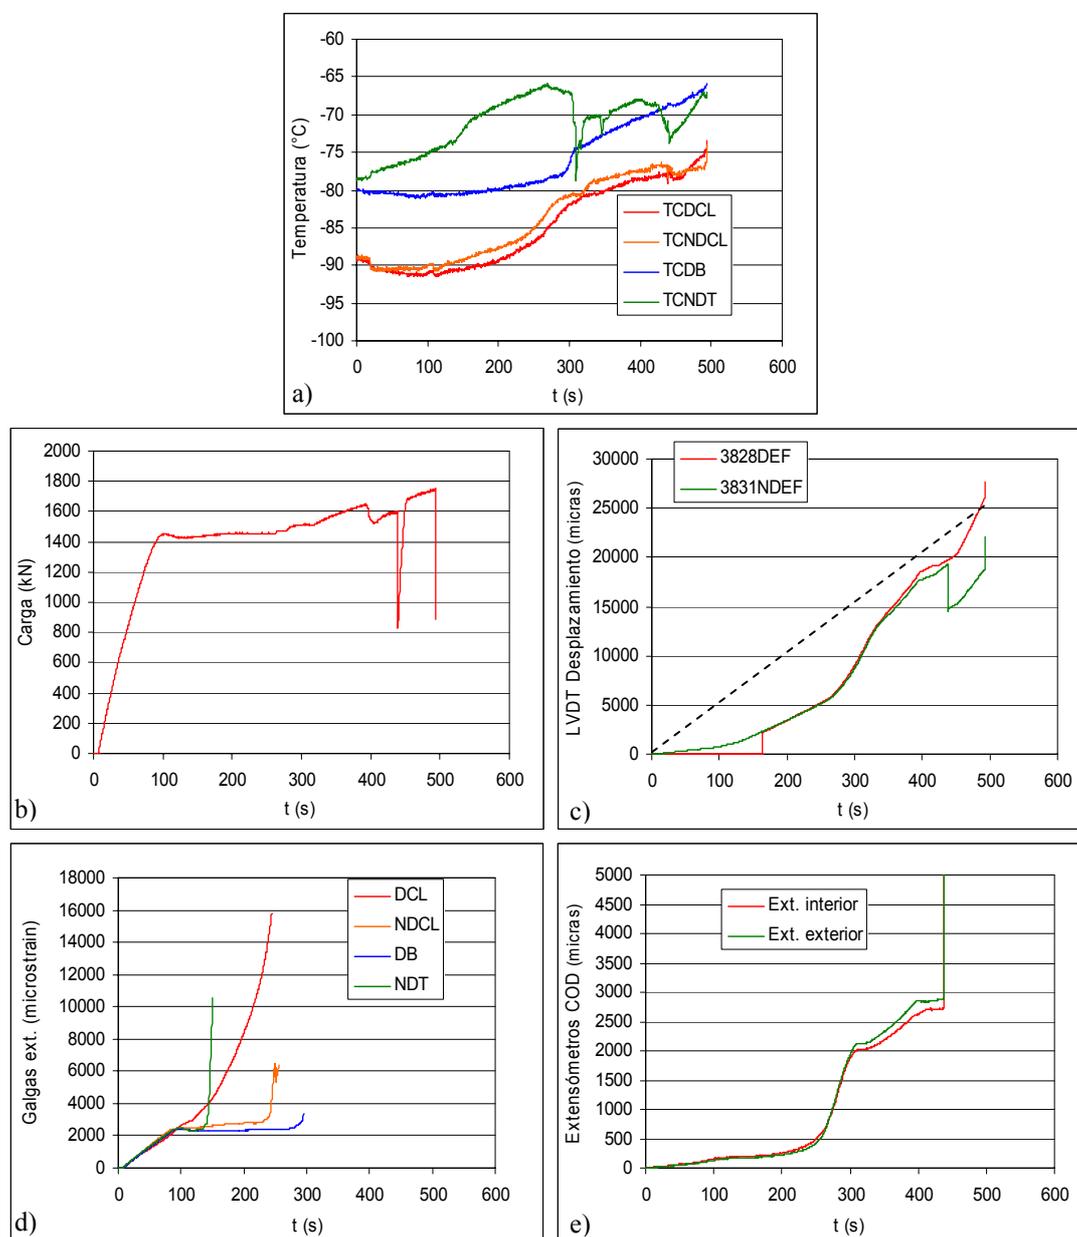
Fig. 5.45. Lecturas de los registros obtenidos en el ensayo de la probeta entallada Y1A19A5 ($\rho=1.2\text{ mm}$).

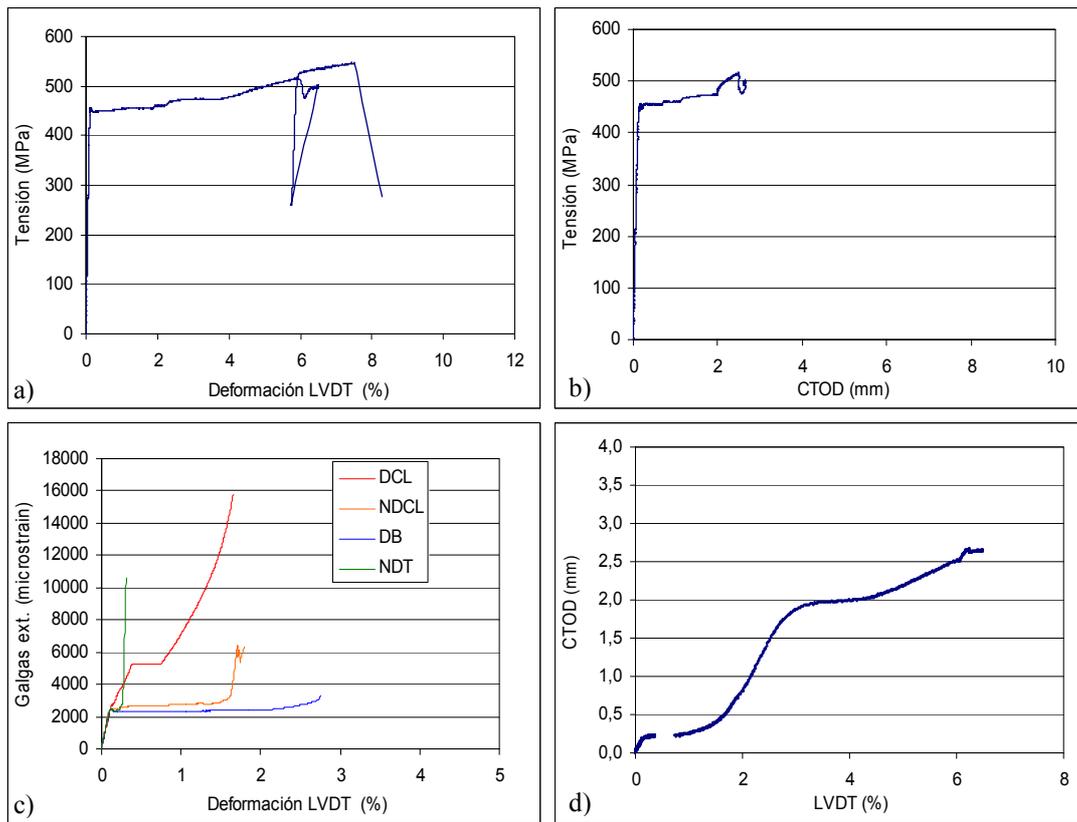
Fig. 5.46. Correlaciones obtenidas entre los datos del ensayo de la probeta entallada Y1A19A5 ($\rho=1.2$ mm). a) Relación Tensión-Deformación en LVDT; b) Tensión-CTOD; c) Deformación local (galgas)-Deformación global (LVDT); d) CTOD-Deformación en LVDT.

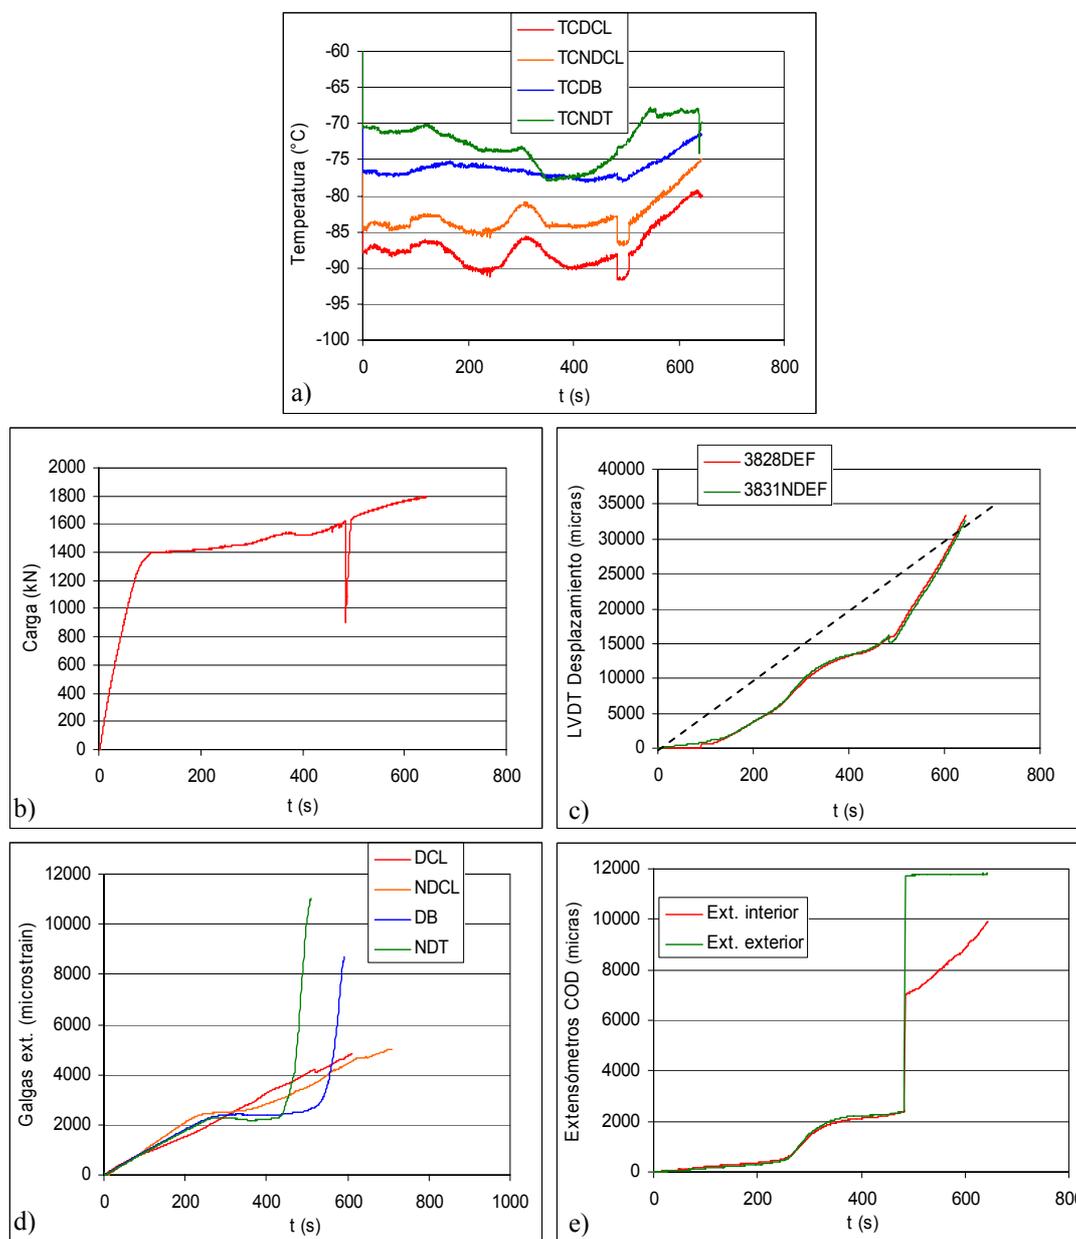
Fig. 5.47. Lecturas de los registros obtenidos en el ensayo de la probeta entallada Y1A19A7 ($\rho=2.0$ mm).

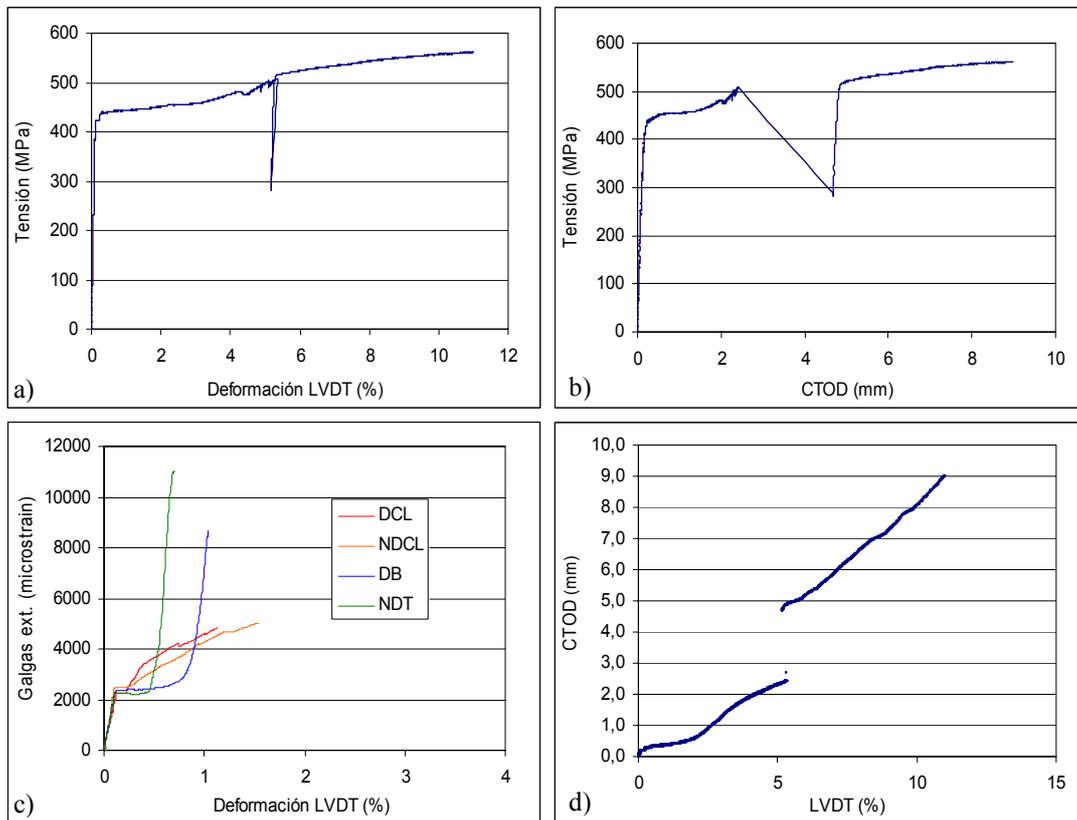
Fig. 5.48. Correlaciones obtenidas entre los datos del ensayo de la probeta entallada Y1A19A7 ($\rho=2.0$ mm). a) Relación Tensión-Deformación en LVDT; b) Tensión-CTOD; c) Deformación local (galgas)-Deformación global (LVDT); d) CTOD-Deformación en LVDT.

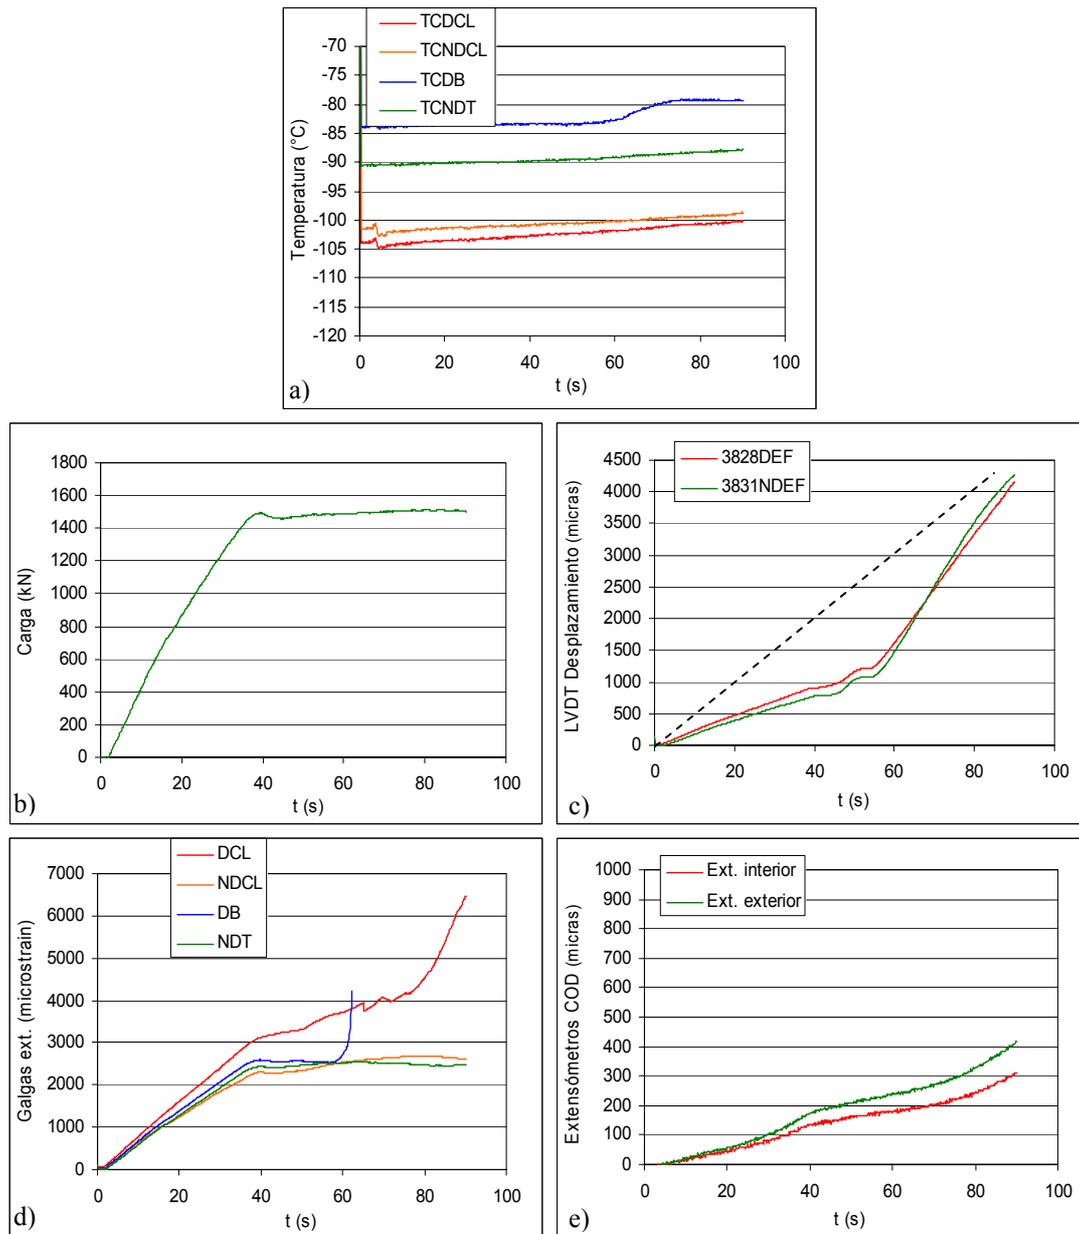
Fig. 5.49. Lecturas de los registros obtenidos en el ensayo de la probeta fisurada Y1A19A1. a) Registro Temperatura-tiempo; b) Carga aplicada-tiempo; c) Lecturas de los LVDT-tiempo; d) Lecturas de las galgas extensométricas-tiempo; e) Lectura de los extensómetros-tiempo.

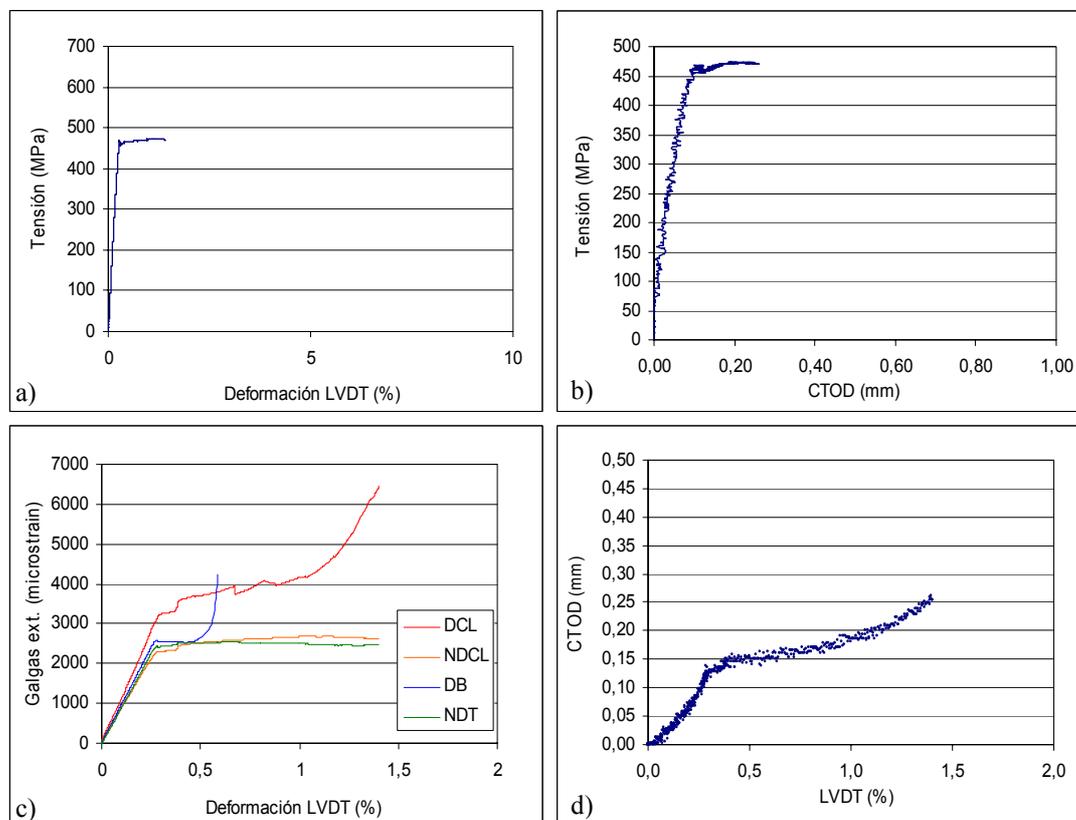
Fig. 5.50. Correlaciones obtenidas entre los datos del ensayo de la probeta fisurada Y1A19A1. a) Relación Tensión-Deformación en LVDT; b) Tensión-CTOD; c) Deformación local (galgas)-Deformación global (LVDT); d) CTOD-Deformación en LVDT.

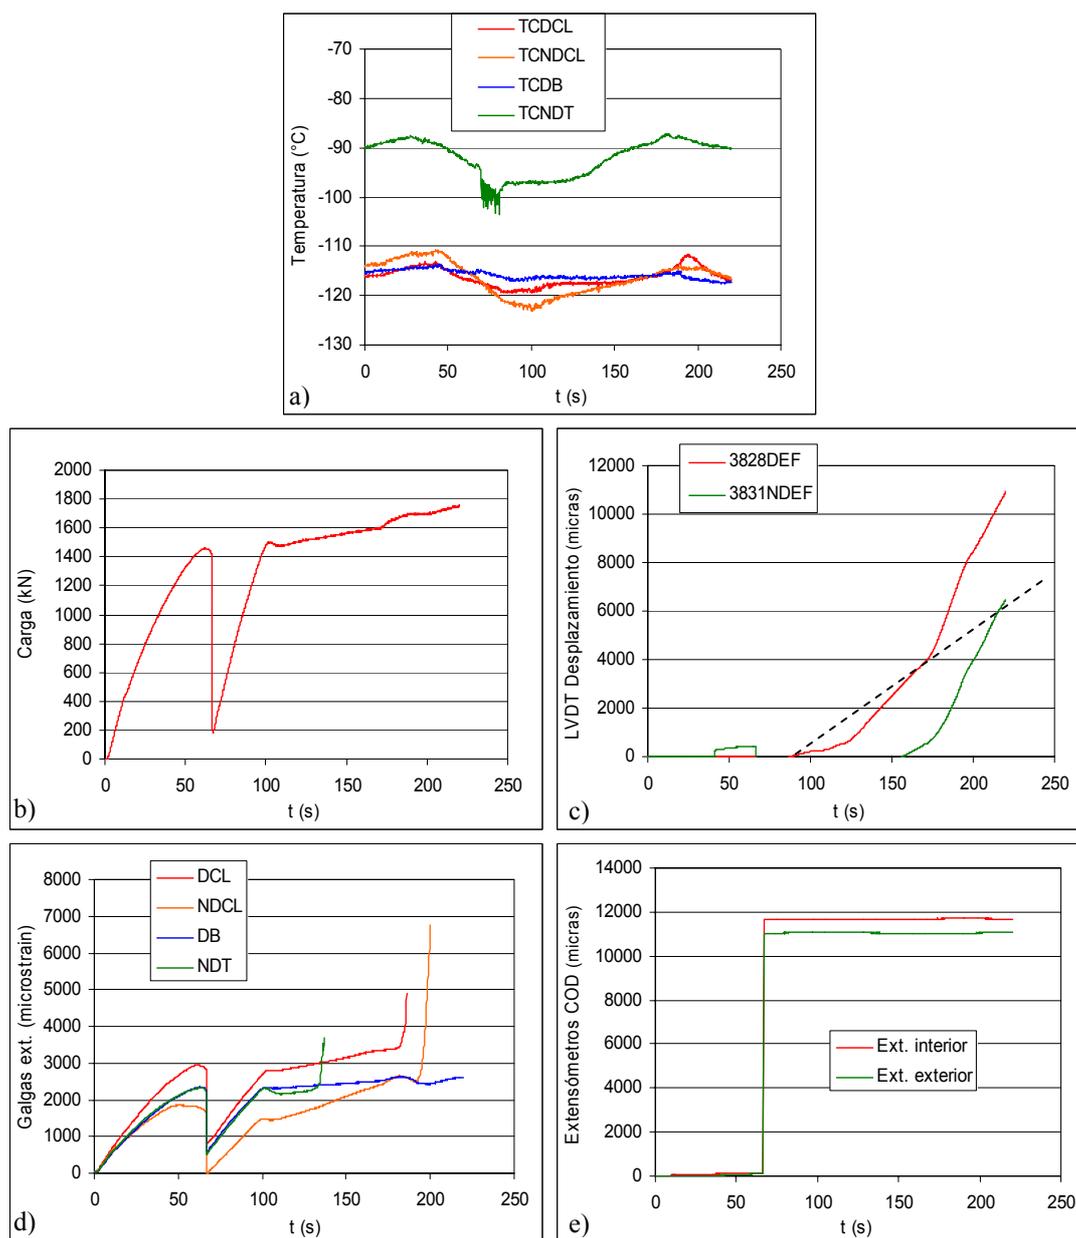
Fig. 5.51. Lecturas de los registros obtenidos en el ensayo de la probeta entallada Y1A19A4 ($\rho=1.2$ mm).
