TESIS DOCTORAL

**EVALUACIÓN DE LA INTEGRIDAD ESTRUCTURAL DE
COMPONENTES SOMETIDOS A CONDICIONES DE
BAJO CONFINAMIENTO**

CAPÍTULO 5

ENSAYOS DE VALIDACIÓN DEL MODELO SOBRE ACERO ESTRUCTURAL DE PERFILES LAMINADOS

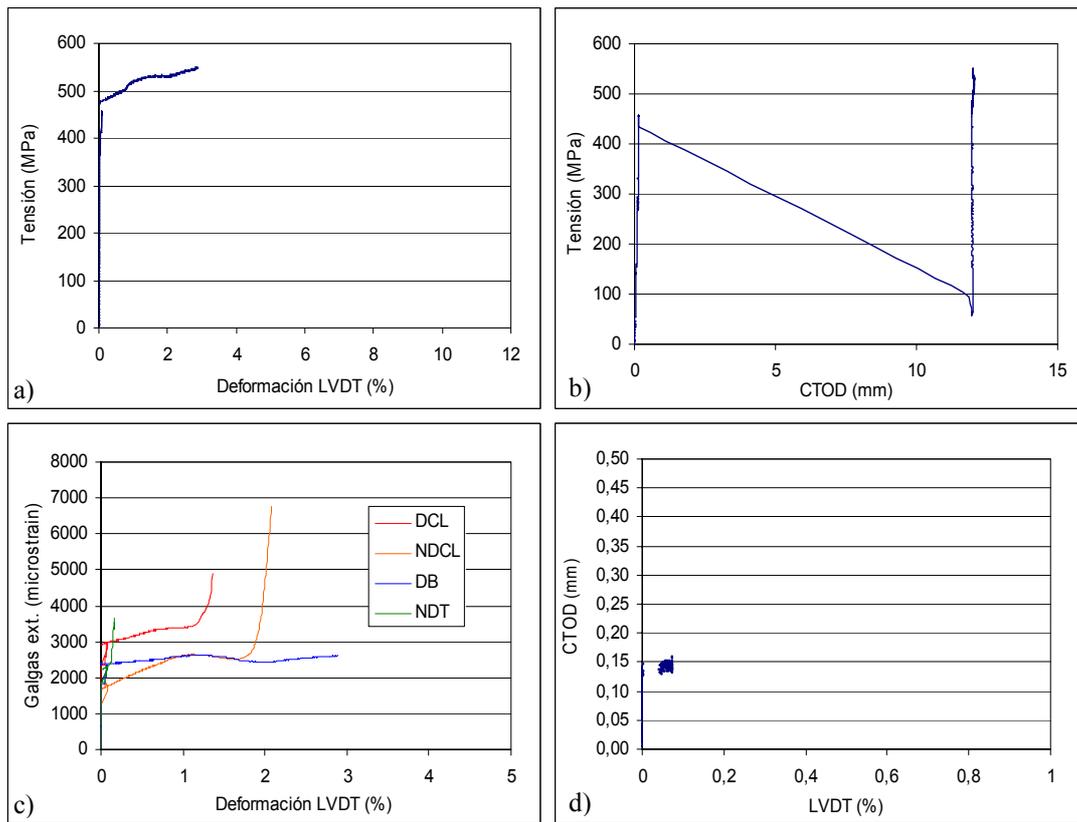
Fig. 5.52. Correlaciones obtenidas entre los datos del ensayo de la probeta entallada Y1A19A4 ($\rho=1.2$ mm). a) Relación Tensión-Deformación en LVDT; b) Tensión-CTOD; c) Deformación local (galgas)-Deformación global (LVDT); d) CTOD-Deformación en LVDT.

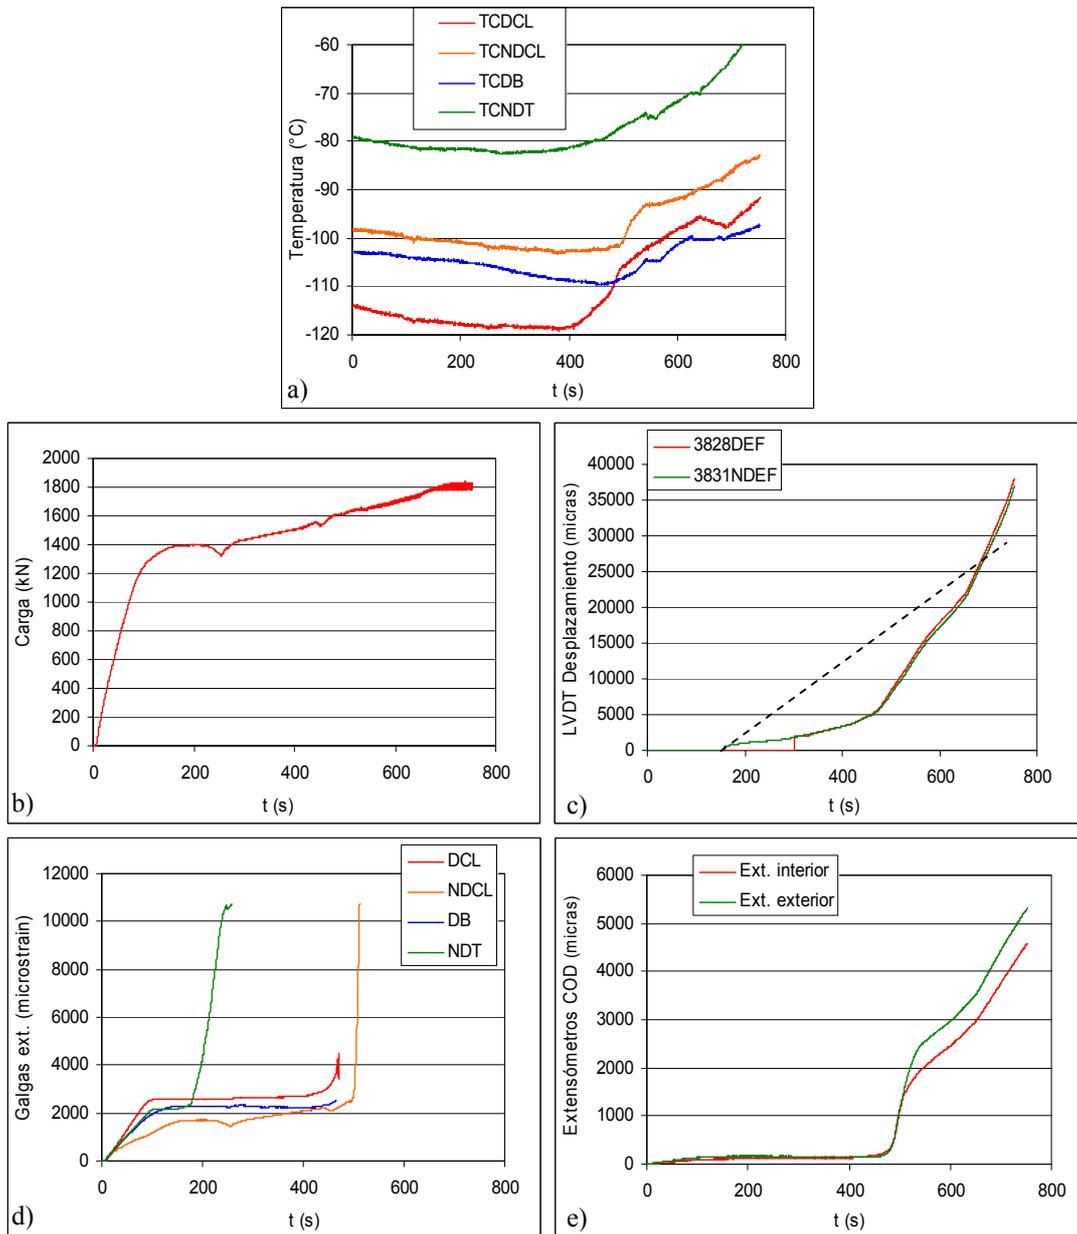
Fig. 5.53. Lecturas de los registros obtenidos en el ensayo de la probeta entallada Y1A19A6 ($\rho=2.0\text{mm}$).
 a) Registro Temperatura-tiempo; b) Carga aplicada-tiempo; c) Lecturas de los LVDT-tiempo; d) Lecturas de las galgas extensométricas-tiempo; e) Lectura de los extensómetros-tiempo.

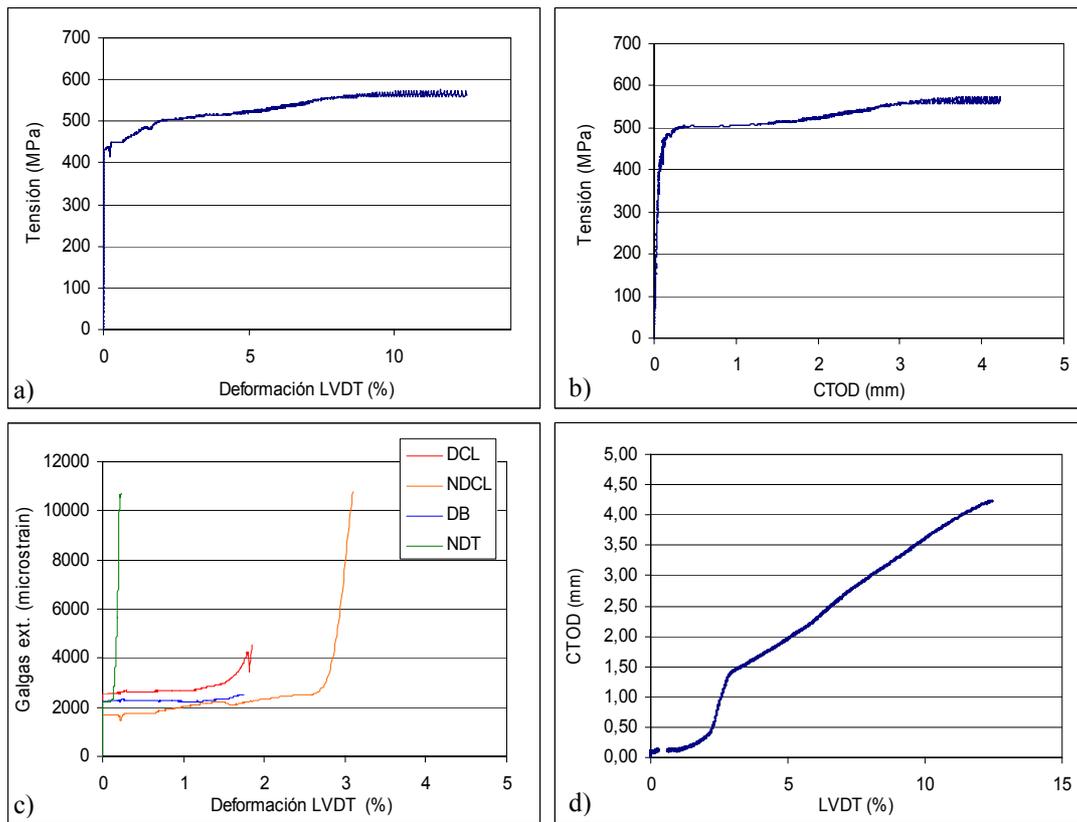
Fig. 5.54. Correlaciones obtenidas entre los datos del ensayo de la probeta entallada Y1A19A6 ($\rho=2.0\text{mm}$). a) Relación Tensión-Deformación en LVDT; b) Tensión-CTOD; c) Deformación local (galgas)-Deformación global (LVDT); d) CTOD-Deformación en LVDT.

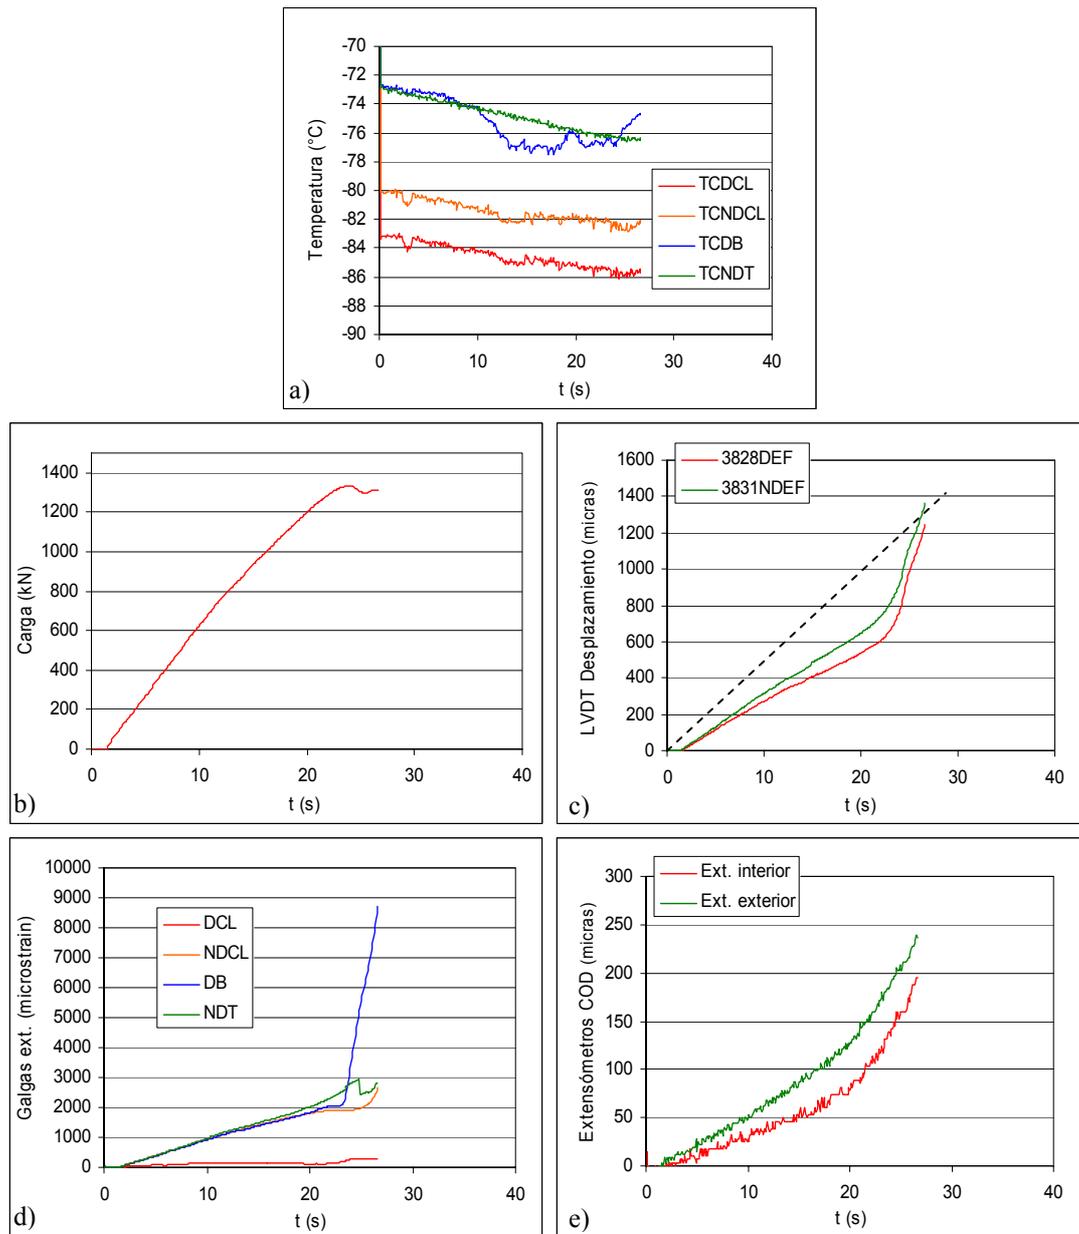
Fig. 5.55. Lecturas de los registros obtenidos en el ensayo de la probeta fisurada X4M4A1. a) Registro Temperatura-tiempo; b) Carga aplicada-tiempo; c) Lecturas de los LVDT-tiempo; d) Lecturas de las galgas extensométricas-tiempo; e) Lectura de los extensómetros-tiempo.

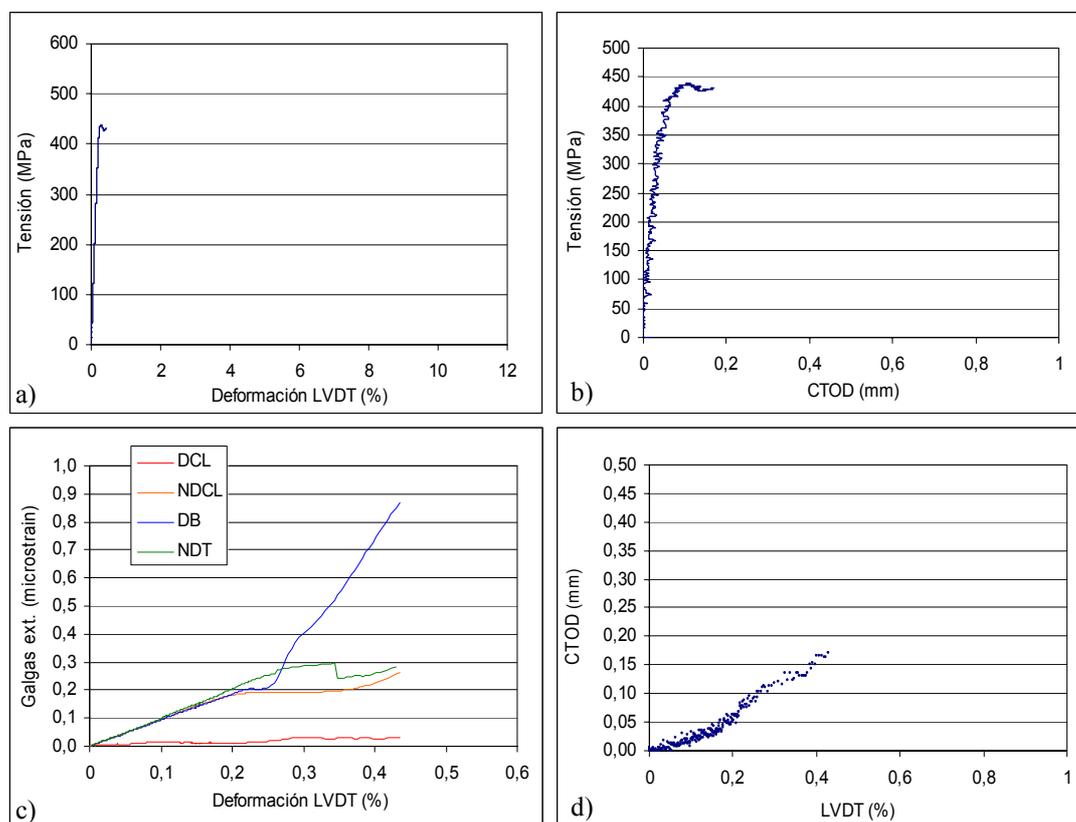
Fig. 5.56. Correlaciones obtenidas entre los datos del ensayo de la probeta fisurada X4M4A1. a) Relación Tensión-Deformación en LVDT; b) Tensión-CTOD; c) Deformación local (galgas)-Deformación global (LVDT); d) CTOD-Deformación en LVDT.

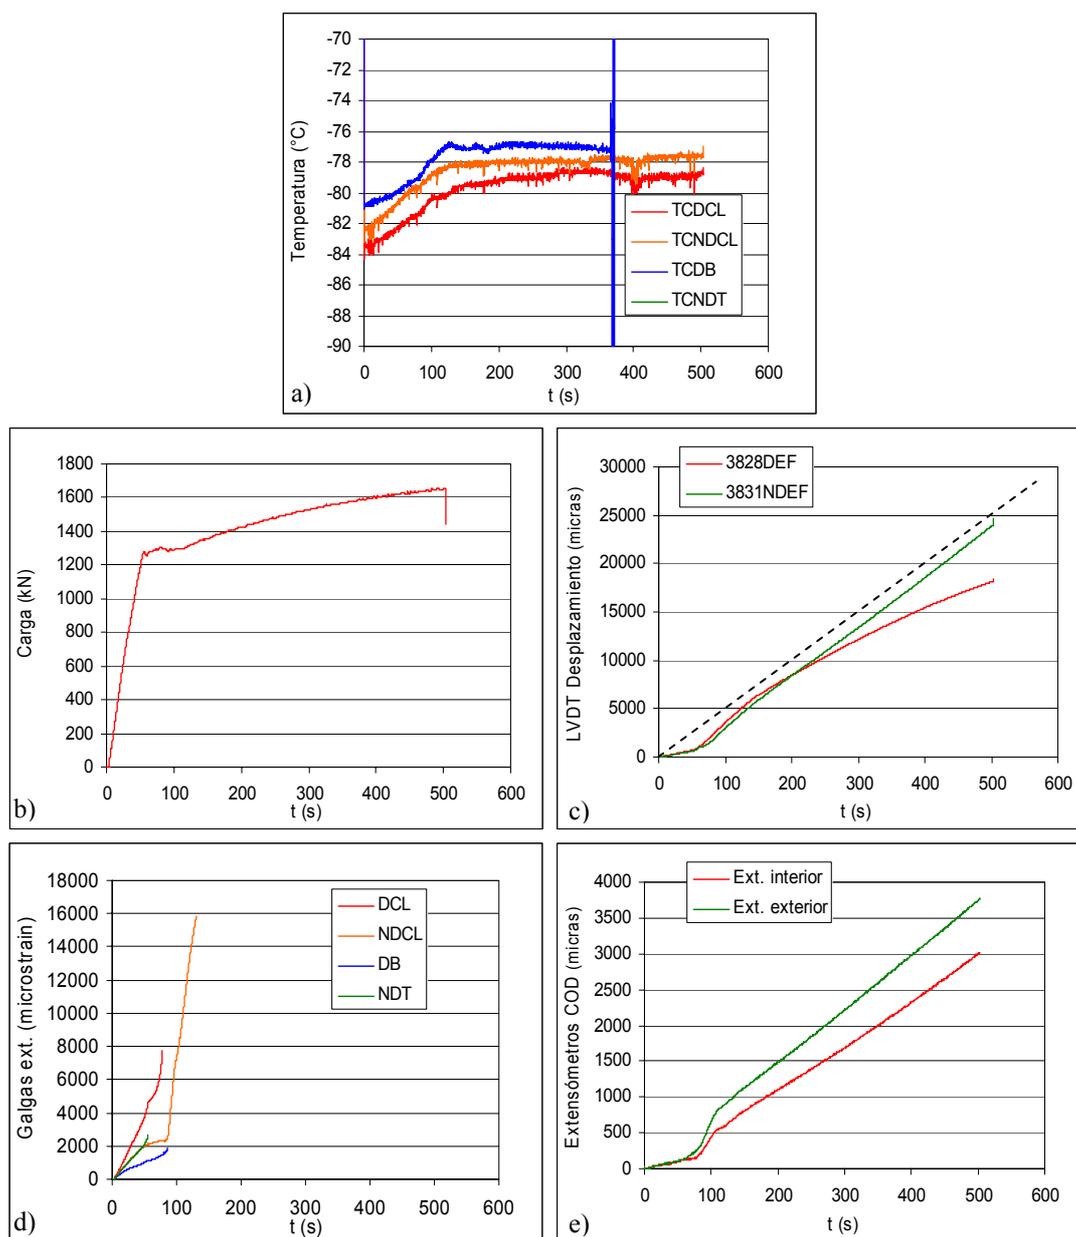
Fig. 5.57. Lecturas de los registros obtenidos en el ensayo de la probeta entallada X4M4A2 ($\rho=1.2$ mm).
 a) Registro Temperatura-tiempo; b) Carga aplicada-tiempo; c) Lecturas de los LVDT-tiempo; d) Lecturas de las galgas extensométricas-tiempo; e) Lectura de los extensómetros-tiempo.

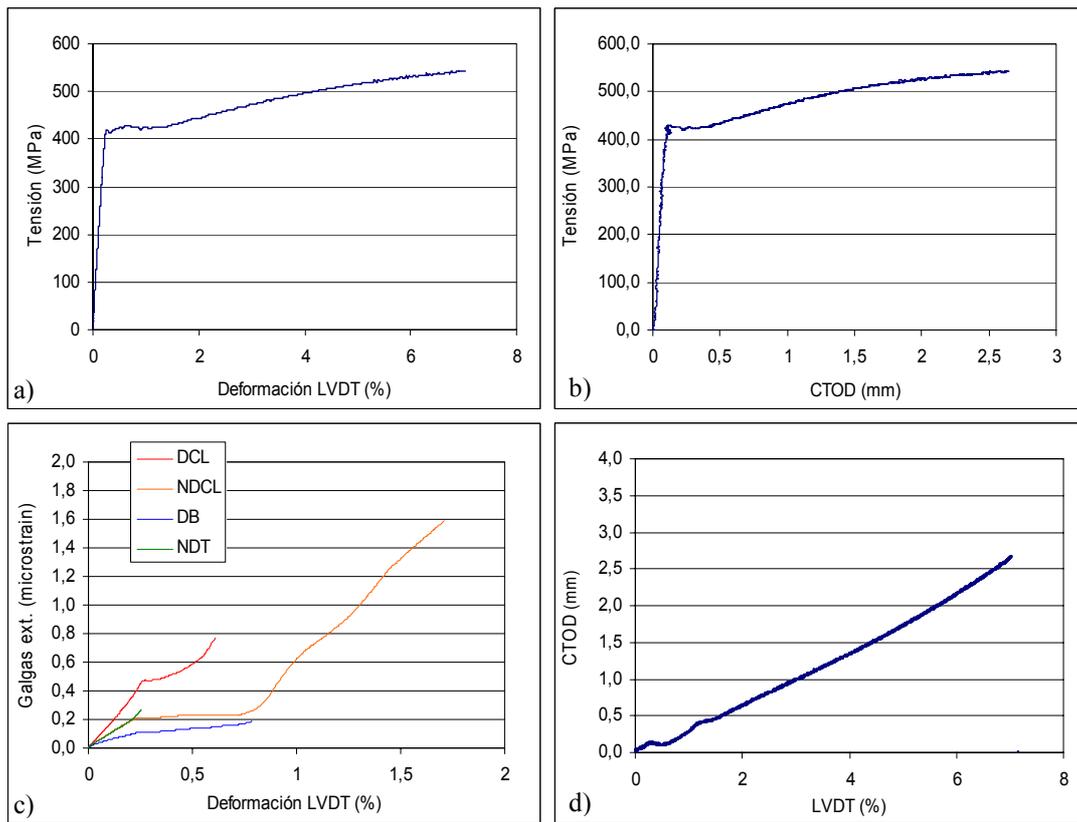
Fig. 5.58. Correlaciones obtenidas entre los datos del ensayo de la probeta entallada X4M4A2 ($\rho=1.2$ mm). a) Relación Tensión-Deformación en LVDT; b) Tensión-CTOD; c) Deformación local (galgas)-Deformación global (LVDT); d) CTOD-Deformación en LVDT.

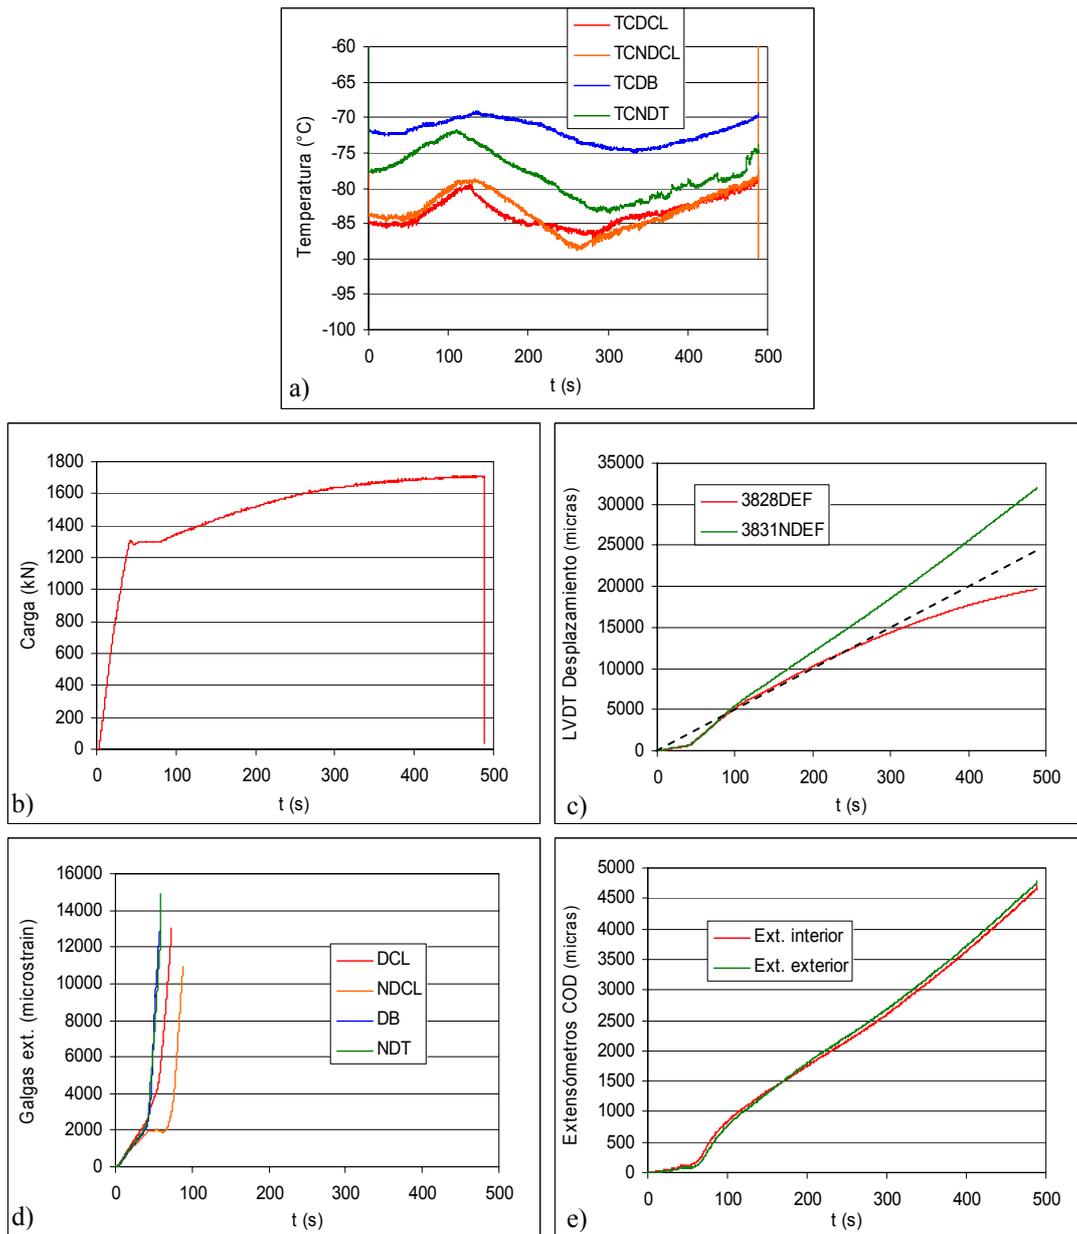
Fig. 5.59. Lecturas de los registros obtenidos en el ensayo de la probeta entallada X4M4A3 ($\rho=2.0$ mm).

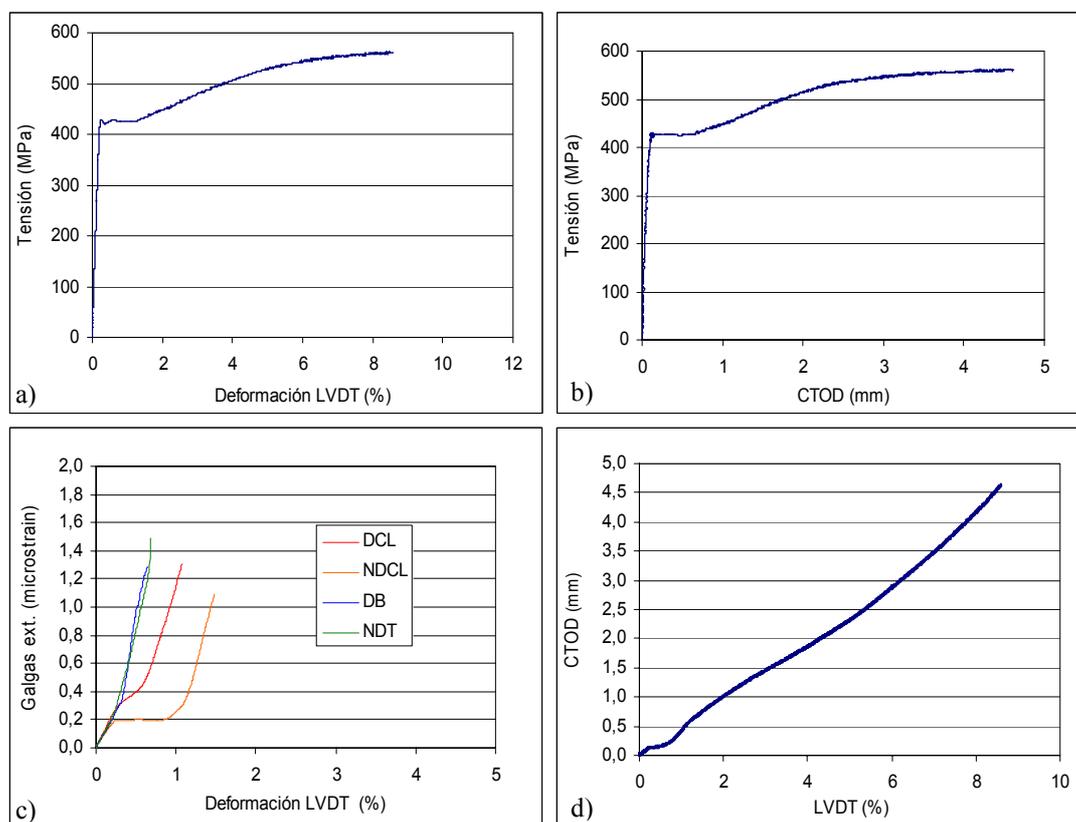
Fig. 5.60. Correlaciones obtenidas entre los datos del ensayo de la probeta entallada X4M4A3 ($\rho=2.0$ mm). a) Relación Tensión-Deformación en LVDT; b) Tensión-CTOD; c) Deformación local (galgas)-Deformación global (LVDT); d) CTOD-Deformación en LVDT.

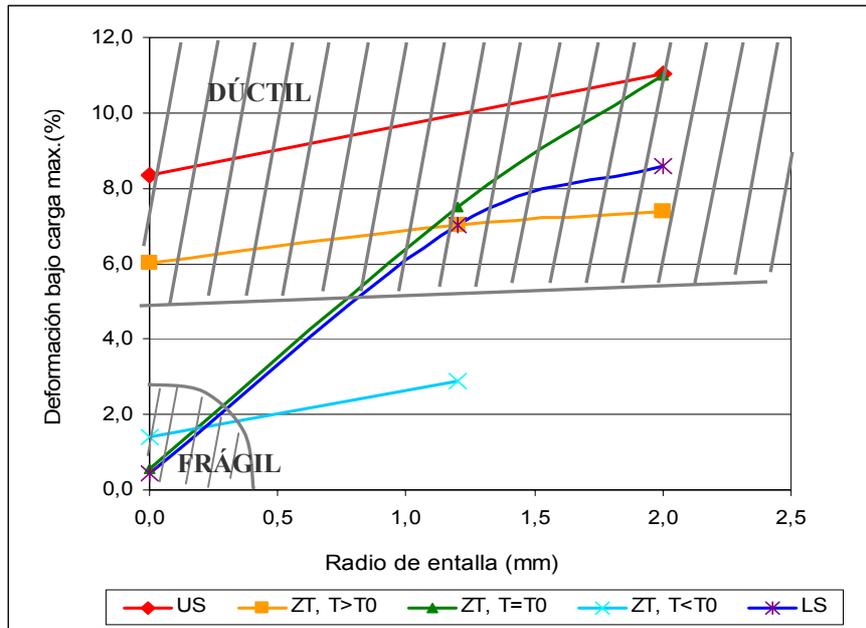
Fig. 5.61. Relación existente entre la deformación alcanzada bajo carga máxima y el radio de entalla de la probeta. US: Upper Shelf, ZT: Zona de Transición, T0: Temperatura de Transición, LS: Lower Shelf

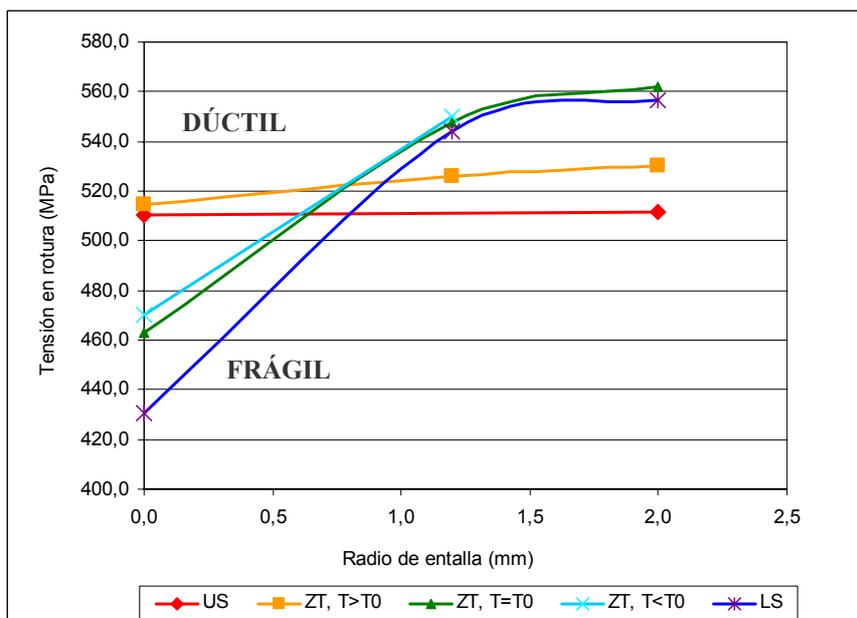
Fig. 5.62. Relación existente entre la tensión de rotura y el radio de entalla de la probeta. US: Upper Shelf, ZT: Zona de Transición, T0: Temperatura de Transición, LS: Lower Shelf

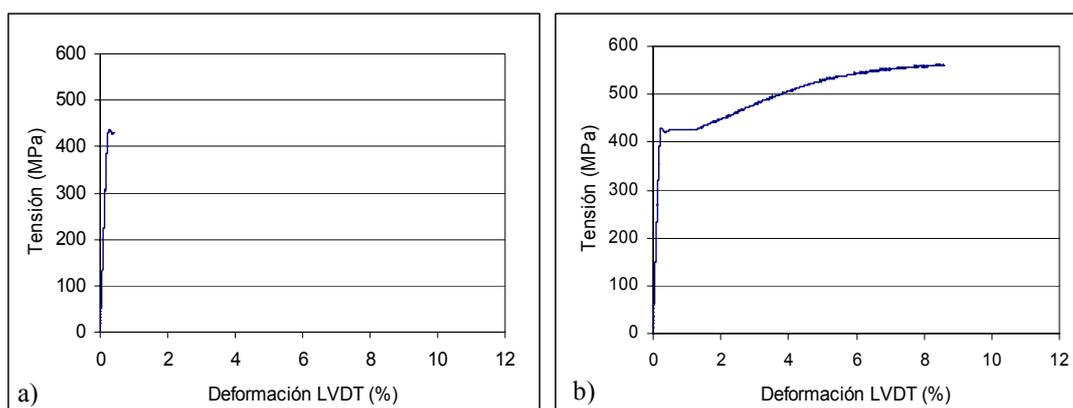
Fig. 5.63. Curvas tensión-deformación en LVDT para las probetas X4M4A1 (a) y X4M4A3 (b), de igual espesor y ensayadas a igual temperatura, estando la primera fisurada y la segunda entallada ($\rho=2.0$ mm).

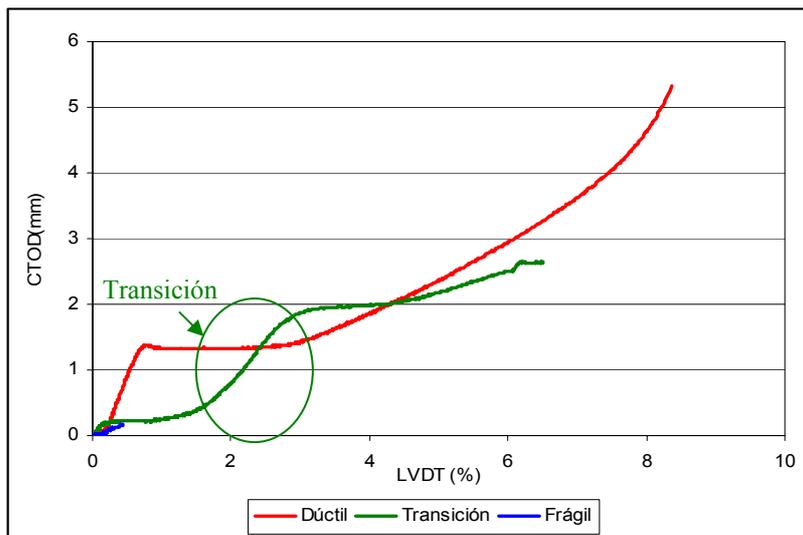
Fig. 5.65. Relación entre deformaciones locales y globales para los distintos tipos de comportamiento del material.
