OPTIMIZACIÓN Y ANÁLISIS DE COMPORTAMIENTO DE SISTEMAS DE SUJECCIÓN PARA VÍAS DE FERROCARRIL DE ALTA VELOCIDAD ESPAÑOLA

CAPÍTULO 5

OPTIMIZACIÓN DEL SISTEMA DE SUJECIÓN: OPCIONES Y CARACTERIZACIÓN

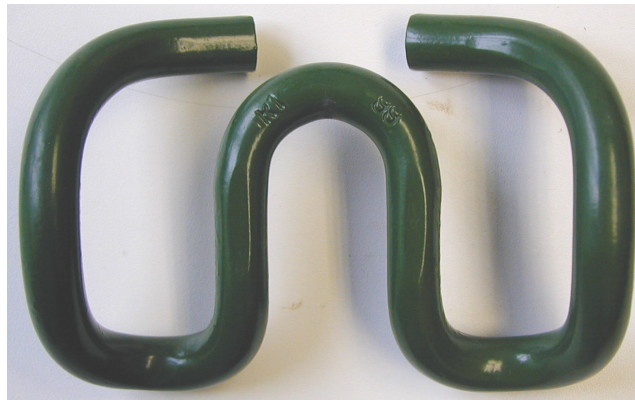
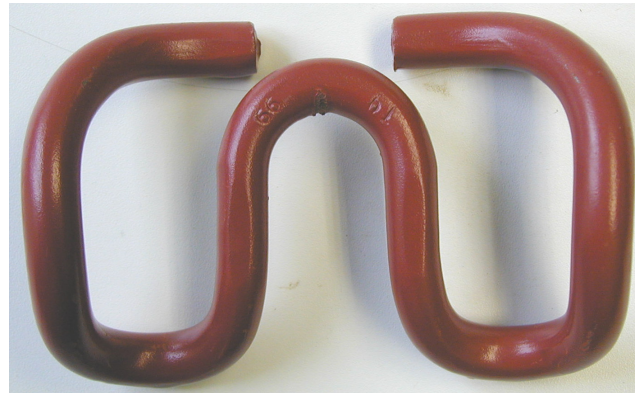
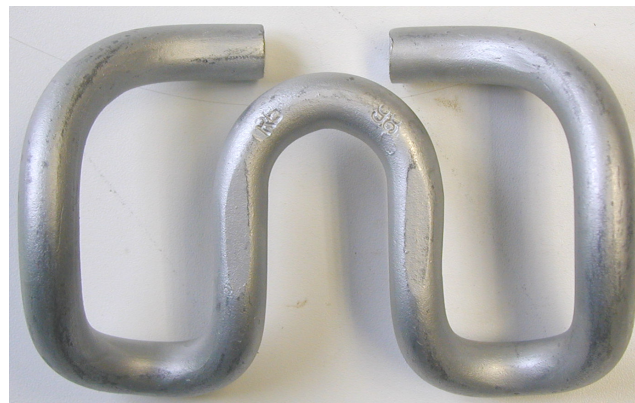
- ❑ Clip A, de color verde (Figura 5.3.a)
- ❑ Clip B, de color granate (Figura 5.3.b)
- ❑ Clip C, de color plateado (Figura 5.3.c)

Figura 5.3. *Tipologías de clip elástico*

Ante la igualdad geométrica y las limitaciones impuestas en la composición química del acero constituyente, se intuye una respuesta similar en su comportamiento mecánico, por lo que la diferencia entre ellos radicará en su comportamiento ante la corrosión. Esta diferencia viene establecida por la naturaleza de su recubrimiento.

Los clips A y B, previamente a la recepción de la capa anticorrosión, primero se granallan, después se fosfatan y se secan con aire forzado en estufa, por último, se pintan. El clip A se pinta a pistola epoxi (polvo) y posteriormente se introduce en estufa para fundir la pintura (polimerización) y secar. El clip B se pinta por inmersión (pintura líquida) y posteriormente se introduce en estufa para secar.

El clip C ha sido revestido con DACROMET® en una capa de espesor muy fino. El revestimiento consiste en dispersiones al agua que contienen óxidos metálicos, zinc metálico y laminillas de aluminio. Las plaquetas de zinc y aluminio se alinean en múltiples capas que conforman un revestimiento metálico gris plata. Aplicado como material líquido, el revestimiento posteriormente se transforma en una capa totalmente inorgánica después de solidificar a 321 °C [70]. En la Figura 5.4 se muestra el aspecto de la película captada por medio de microscopio electrónico de transmisión a 80.000 aumentos en la que pueden verse las capas formadas por las plaquetas de zinc y aluminio.

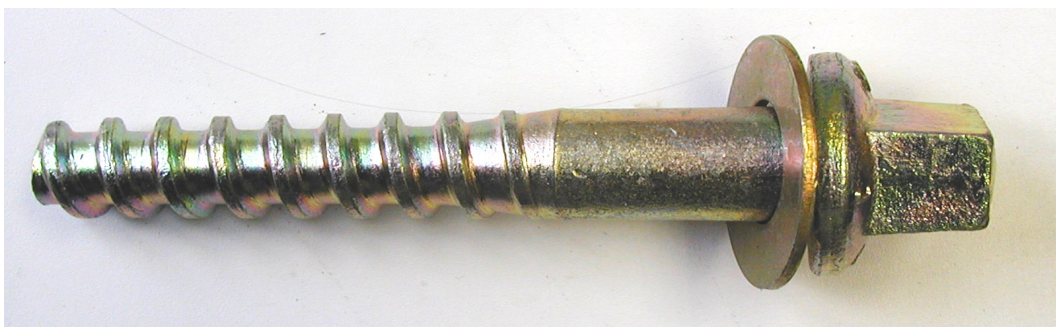
Otra alternativa propuesta recibe la denominación de sistema GS. El material de la espiga es también Poliamida 6.6 reforzada con 35 % de fibra corta de vidrio en peso. Exteriormente también va reforzada con una espiral metálica de forma que se mejora la adherencia al hormigón de la traviesa y se contienen mejor los esfuerzos que el tirafondo pueda ejercer sobre el hormigón. Existe una diferencia fundamental con la solución anterior en la geometría de la rosca del tirafondo y, por tanto, de la rosca interior de la espiga, al sustituir el perfil triangular empleado por la rosca del tirafondo por otro trapezoidal, pero manteniendo el mismo paso. En la Figura 5.8, se muestra el aspecto que presenta el tirafondo del anclaje GS que, como puede verse, presenta un tratamiento de galvanizado y cromatado. Este cambio obedece a que el perfil triangular del tirafondo habitual daña enormemente la espiga en su montaje, lo que puede causar problemas en futuros montajes y desmontajes. Con el perfil trapezoidal, no se daña tanto la espiga en el apretado, pudiéndose reutilizar en las mismas condiciones que la inicial.

Figura 5.8. Aspecto del tirafondo del anclaje GS

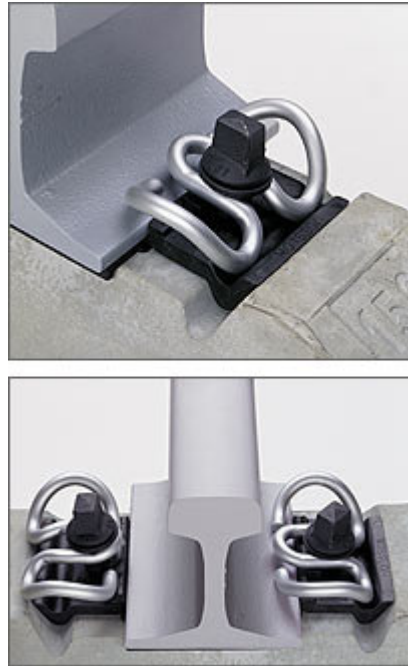
Fuera de la solución basada en la sujeción SKL-1, se presentó como posible alternativa la sujeción tipo SKL-14, cuyo aspecto se muestra en la Figura 5.25.

Se trata, también, de una sujeción directa de comportamiento elástico. Su funcionamiento mecánico es similar al sistema SKL-1, existiendo, solamente, diferencias desde el punto de vista geométrico de alguno de sus componentes. Concretamente, la diferencia estriba en el clip y la placa acodada, el resto, la placa de asiento y el anclaje, son intercambiables entre ambos sistemas. La diferencia entre clips se aprecia claramente en la Figura 5.26, donde se puede comprobar que las patillas del clip SKL-14 son ligeramente mayores, propiedad ésta que le proporcionará una mayor flexibilidad. La otra diferencia radica en la

Figura 5.25. *Aspecto de la sujeción SKL-14 [85]*

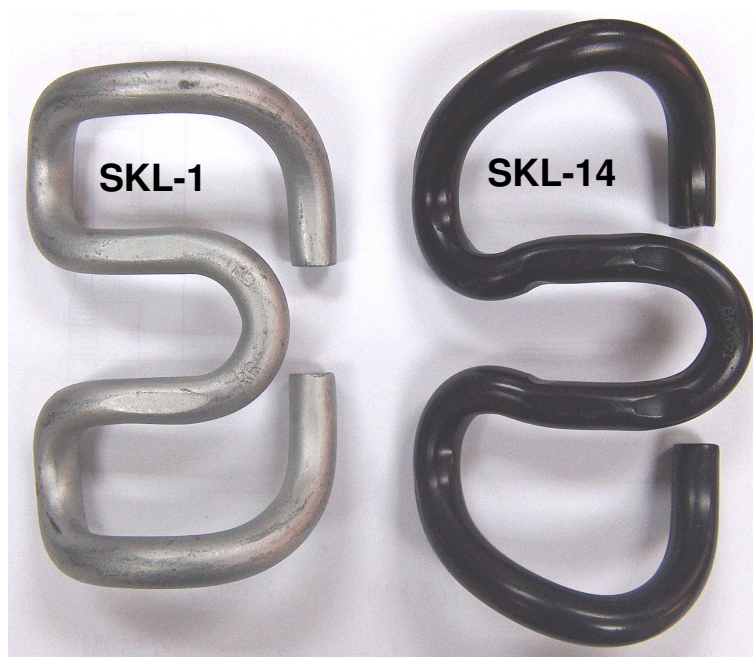
Figura 5.26. *Diferencia entre el clip SKL-1 y el SKL-14*

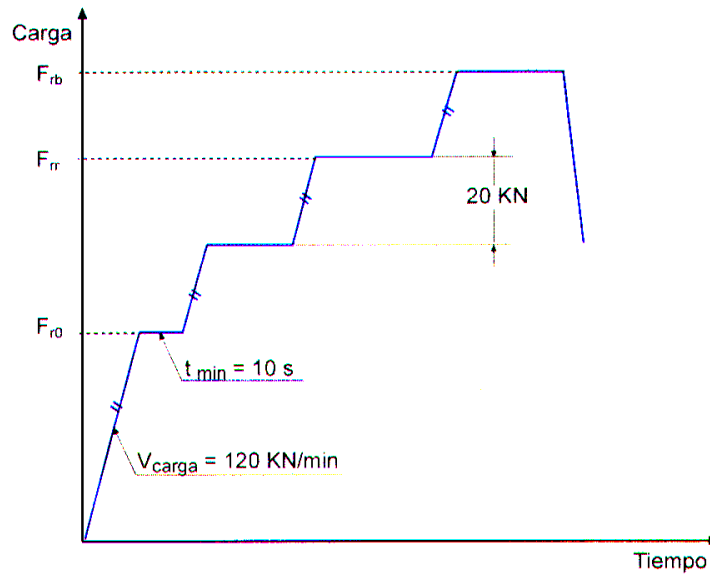
El ensayo estático consiste en la aplicación de una carga Fr creciente y escalonada con los valores y velocidades indicados en la Figura 5.31, donde:

- M_{d_r} : Momento de flexión positivo para la sección bajo carril
- L_r : Distancia entre apoyos estáticos (600 mm)
- F_{r_r} : Carga que produce la primera fisura en la fibra inferior de la sección bajo carril
- F_{r_B} : Carga de rotura para la sección bajo carril

Figura 5.31. Desarrollo del ensayo estático

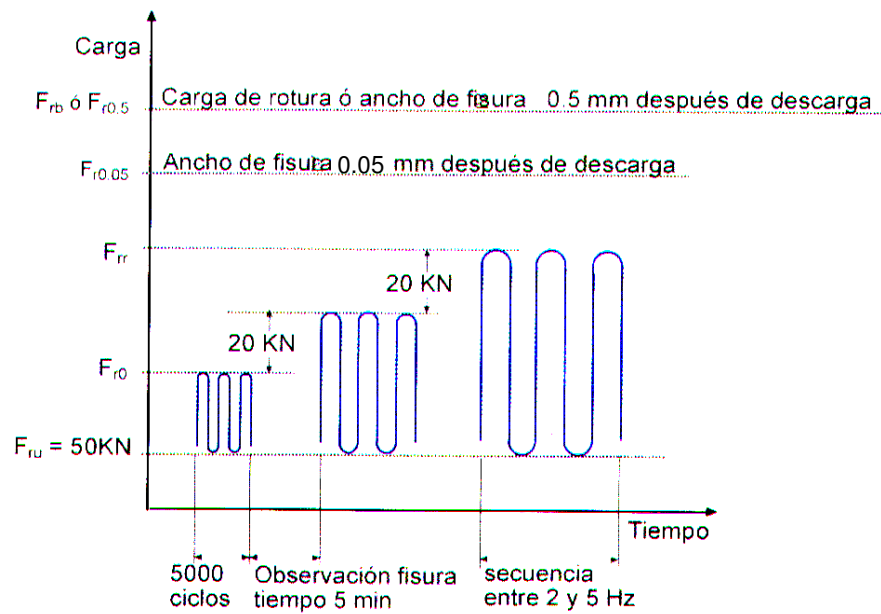
El ensayo dinámico consiste en la aplicación de trenes de ondas senoidales de 5000 ciclos cuyo valor máximo se va incrementando en 20 kN para cada tren mientras el valor mínimo se mantiene constante (50 kN) a una frecuencia comprendida entre 2 y 5 Hz. Los valores de carga, tiempos de espera y demás parámetros se indican en la Figura 5.32, donde:

- F_{r_u} : Carga mínima para la sección bajo carril en el ensayo dinámico (50 kN)
- $F_{r_{0.05}}$: Carga que produce una fisura remanente de 0,05 mm de abertura en la fibra inferior de la sección bajo carril.
- $F_{r_{0.5}}$: Carga que produce una fisura remanente de 0,5 mm de abertura en la fibra inferior de la sección bajo carril.

Figura 5.32. Desarrollo del ensayo dinámico

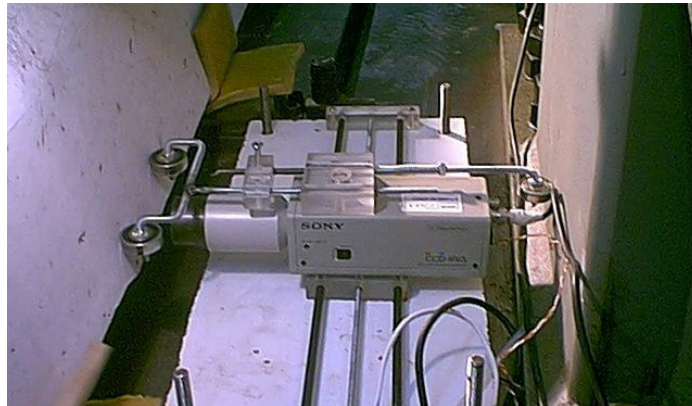
El dispositivo de ensayo para la realización del ensayo es el que se muestra en la Figura 5.33. La medición de las fisuras en la traviesa se realiza por medio de una cámara de video digital con un objetivo de 50 aumentos (Figura 5.34).

Figura 5.34. *Medición de las fisuras sobre la traviesa*

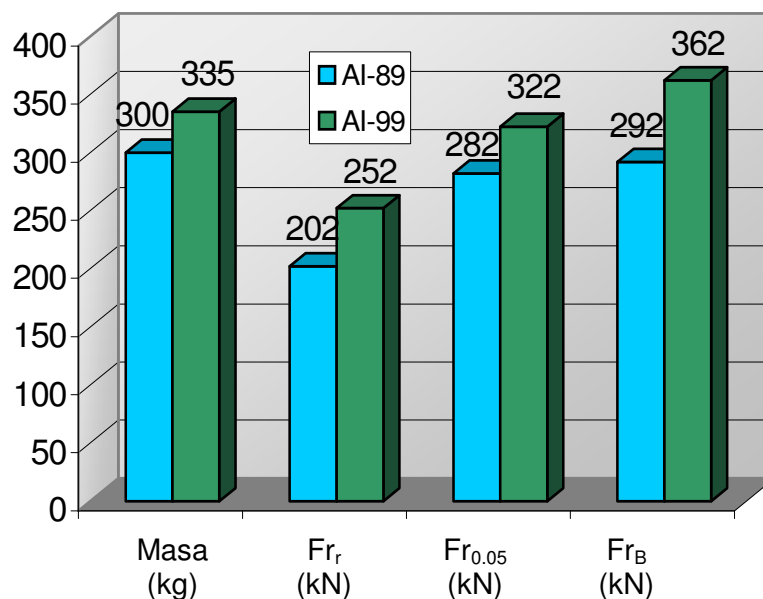
Los resultados obtenidos se muestran resumidos en la Tabla 5.2 y en la Figura 5.35.

Figura 5.35. Resumen de resultados

Como puede observarse en los resultados recogidos en la Figura 5.35, las traviesas Al-99, cuyo incremento en peso es de 12 % respecto a sus predecesoras las Al-89, han conseguido un incremento del 25 %, aproximadamente, en la carga de rotura en sección bajo carril, tanto en estático, como en dinámico, así como, una mejora del 15 % en la carga de aparición de la fisura de 0.05 mm.
