CAPÍTULO V

**HUMEDAD EN LOS MUROS Y BÓVEDAS
DE MAMPOSTERÍA DE PIEDRA CALIZA.
ARQUITECTURA RELIGIOSA VIRREINAL DE YUCATÁN**

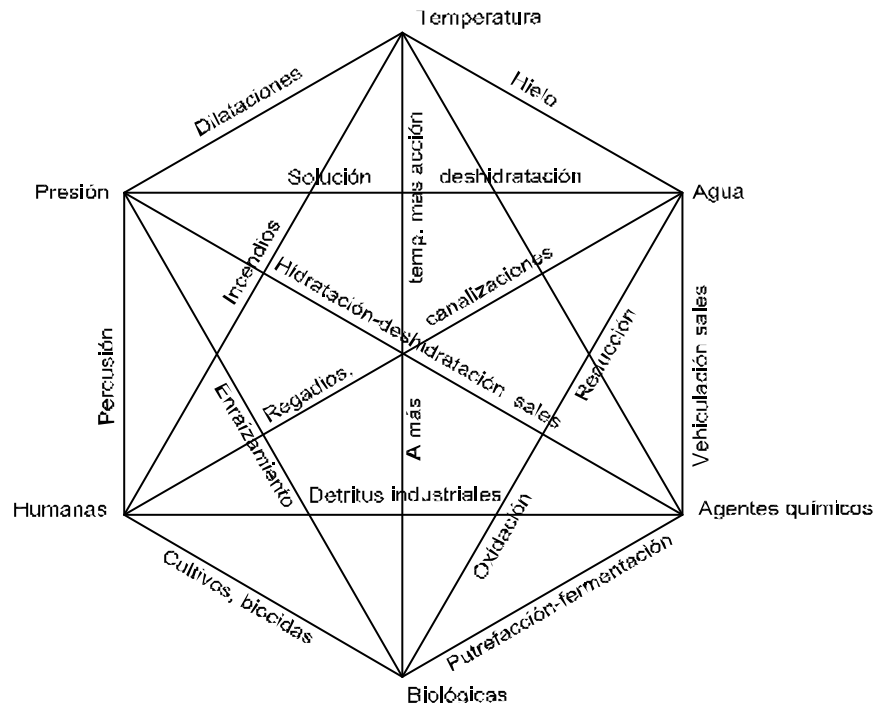
Dentro de los factores de alteración uno de los seis es el agua (causa física), como podemos observar en la figura 1 existe una correlación e interacción entre todos los demás factores.

Figura 1. Factores de alteración de las rocas

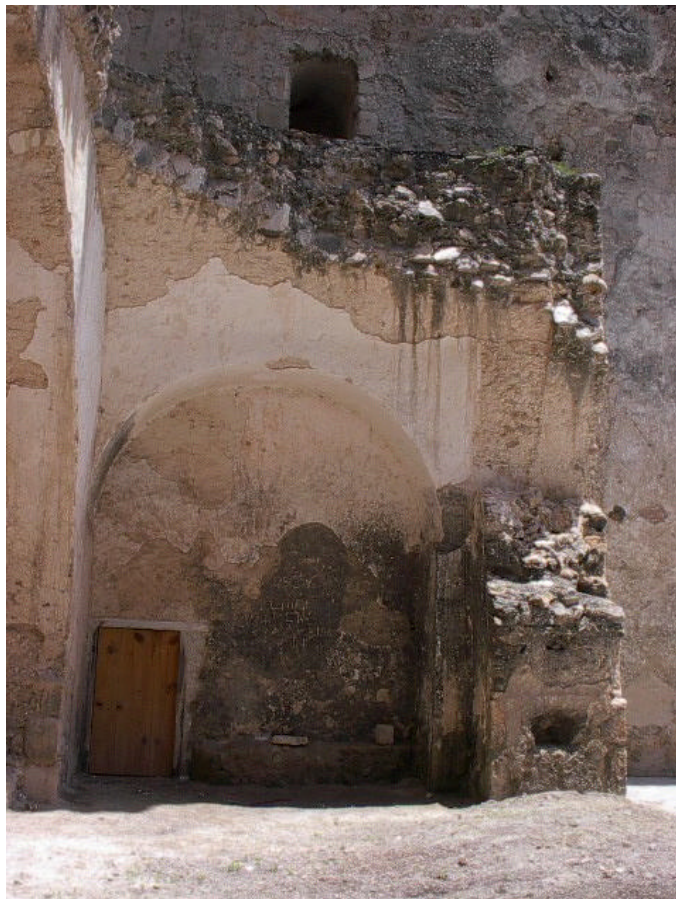
Figura 6. Humedad en muros.
Iglesia del ex convento de Uayma, Yucatán.

Como consecuencia no solo se altera molecularmente el material sino que adquiere una fragilidad estructural que conlleva a su pérdida. (Figura 6)

generan la humedad ascendente. Considerando que el proceso constructivo del cimiento y el muro es continuo, sin existir barrera alguna que impida la ascensión por capilaridad en ellos y tomando en cuenta las características ya señaladas, se producen las manchas de humedad a diferentes alturas según la cercanía del manto freático que determina la topografía del lugar. (Figura 6 y 7)

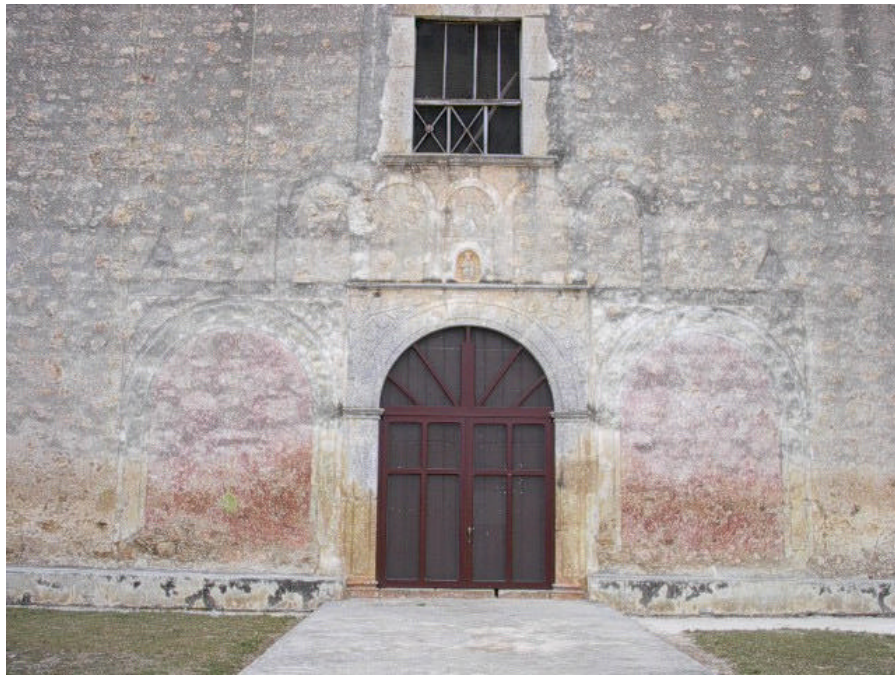
Figura 7. Humedad ascendente en Muros. Iglesia del ex convento de Temax.

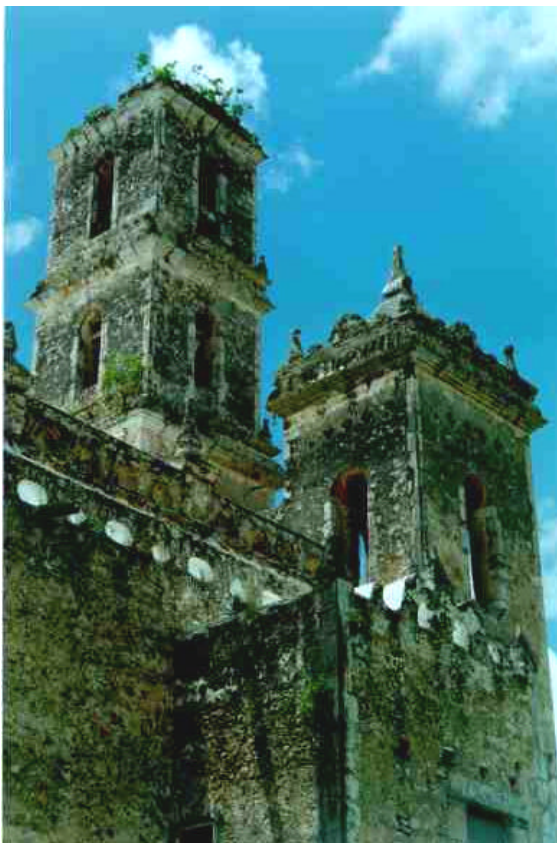
Figura 8. Vegetación sobre muros y torres producto de la humedad. Iglesia parroquial de Yaxcabá

Los diferentes tipos de humedades mencionadas anteriormente, debido a la falta de mantenimiento, sobretodo en los monumentos que están en los municipios del interior de la península, propician la procreación de hongos, helechos y musgo en las bases de los muros produciendo manchas en las paredes y la cantería de los portales, que a su vez degradan la piedra (Figuras 8 y 9). También, por medio del aire, insectos y aves que transportan esporas y semillas de arbustos y árboles, alojándolas en las fisuras y grietas (producto de fallas mecánicas, que permiten la humedad y hacen perder a los materiales su capacidad resistente), dentro de las cuales crecen al encontrar la humedad y los insumos alimenticios necesarios para desarrollarse, provocando con su peso y sus raíces fracturar y desplomar los muros hasta colapsarlos.

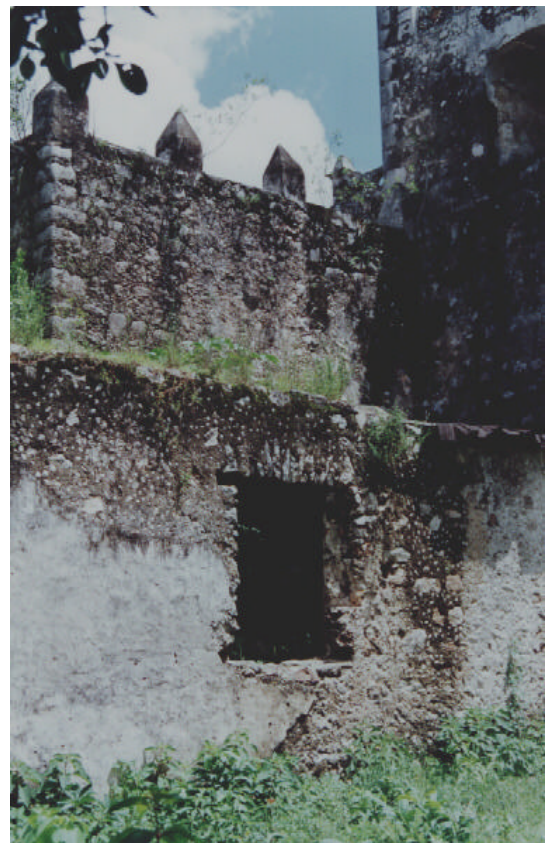
Figura 9. Disgregación de morteros y erosión de la piedra. Tixcacalcupul, Yucatán.

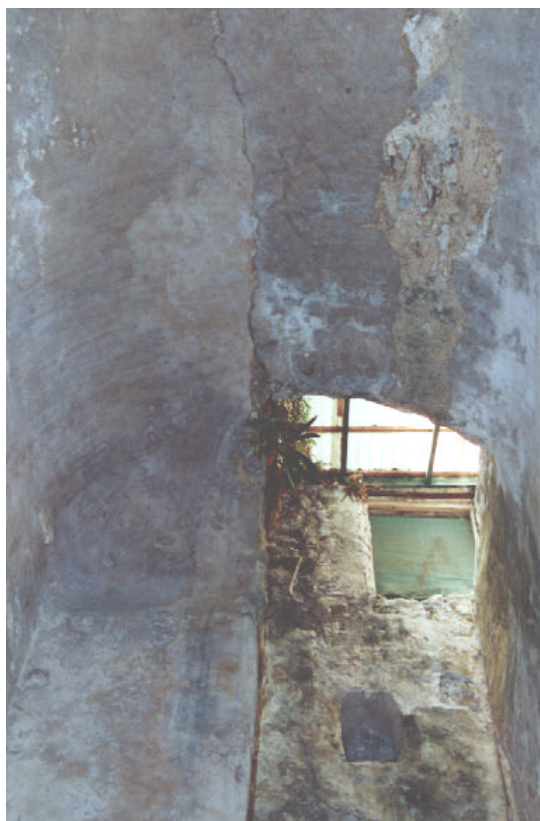
Figura 10. Humedades causadas por grietas y desplomes en la cubierta. Ex convento de Dzidzantún, Yucatán

Esta falta de mantenimiento genera también que en las cubiertas se produzcan humedades que son propicias para que crezca vegetación abundante produciéndose la variedad de humedad descendente en los muros con sus respectivas patologías, mencionadas anteriormente. (Figuras 10-13)

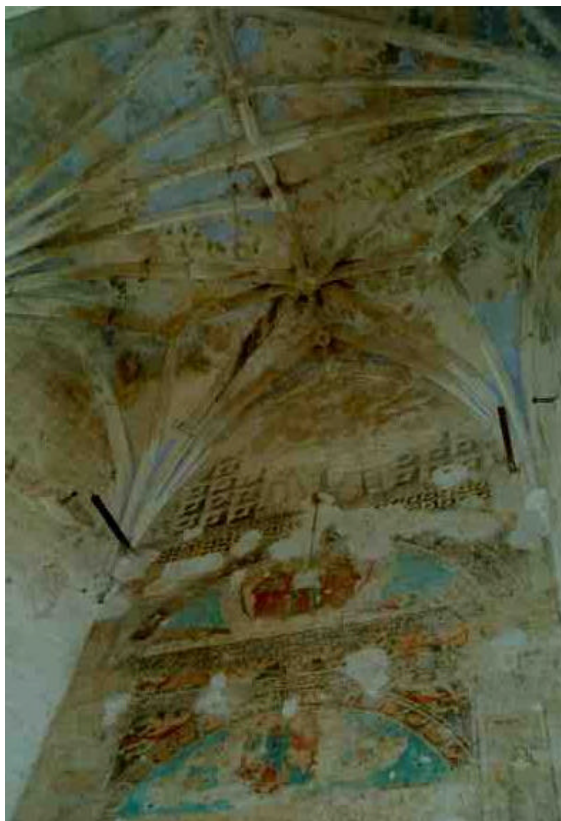
Figura 11. Humedades causadas por grietas y falta de mantenimiento. Filtraciones en la bóveda del presbiterio de la iglesia de Dzidzantún, Yucatán

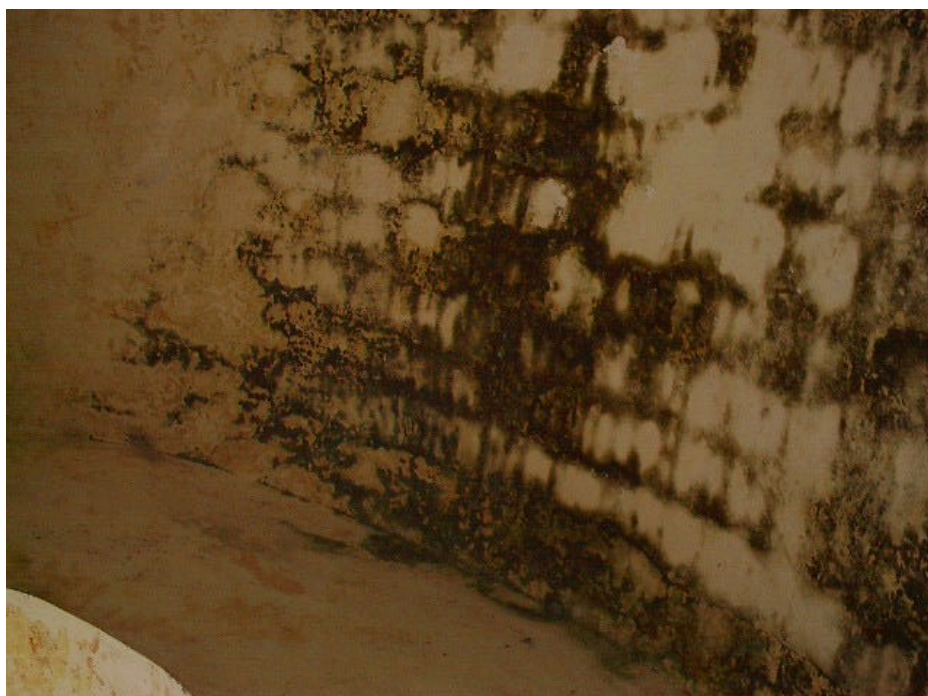
Figura 12. Humedades por falta de mantenimiento en la cubierta de la nave de la iglesia del ex convento de Teabo.

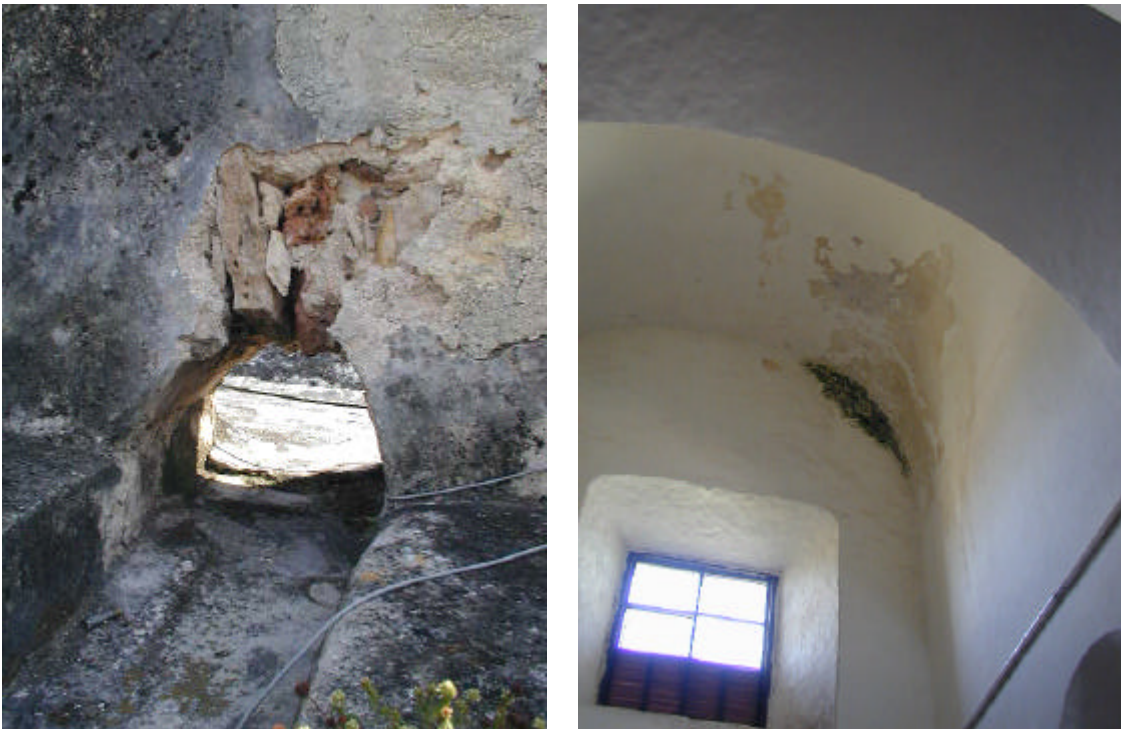
Figura 13. Humedad por filtración producida por canal de desagüe en mal estado. Iglesia del ex convento de Conkal.
