# Estudio de la vida útil de estructuras de hormigón pretensado frente a corrosión por cloruros

presentada por Mariela Cordero

Barcelona, Octubre 2005

Universitat Politècnica de Catalunya  
Department d'Enginyeria de la Construcció

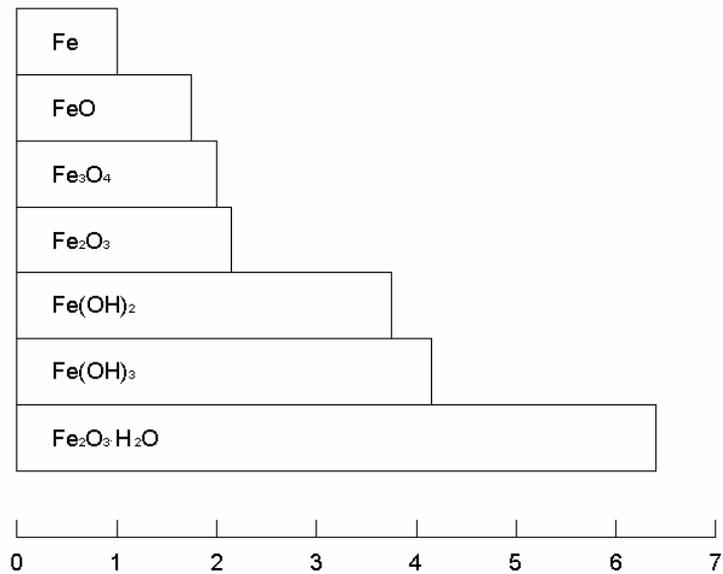
Figura 2.2: Volumen relativo de los Productos de Corrosión (Kumar, 1986).

La *primera* consecuencia de la corrosión de las armaduras en el hormigón es el deterioro del hormigón debido que el volumen de los productos de la corrosión es varias veces superior al volumen del acero original, tal y como se indica en la Figura 2.1.

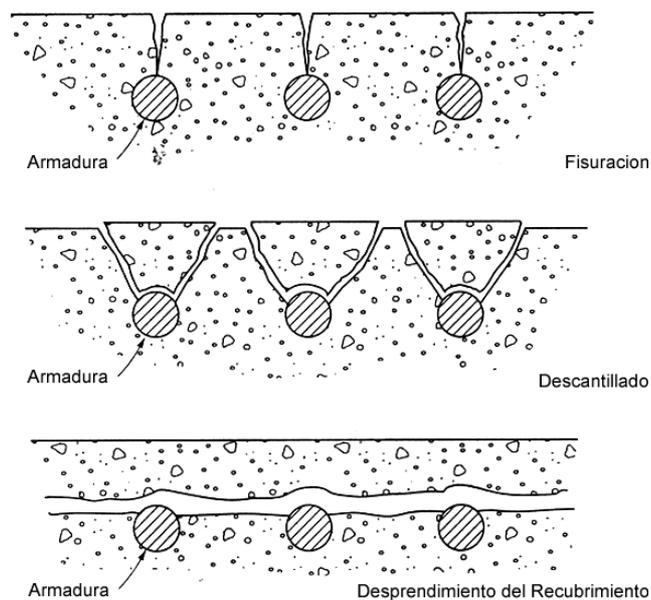
Figura 2.3: Consecuencias de la Corrosión de la Armadura en el Hormigón (Neville, 1995).

La *segunda* consecuencia que provoca la corrosión es la reducción en las zonas anódicas de la sección resistente de acero, lo que se traduce en una disminución de la capacidad portante del elemento y una disminución de la seguridad.

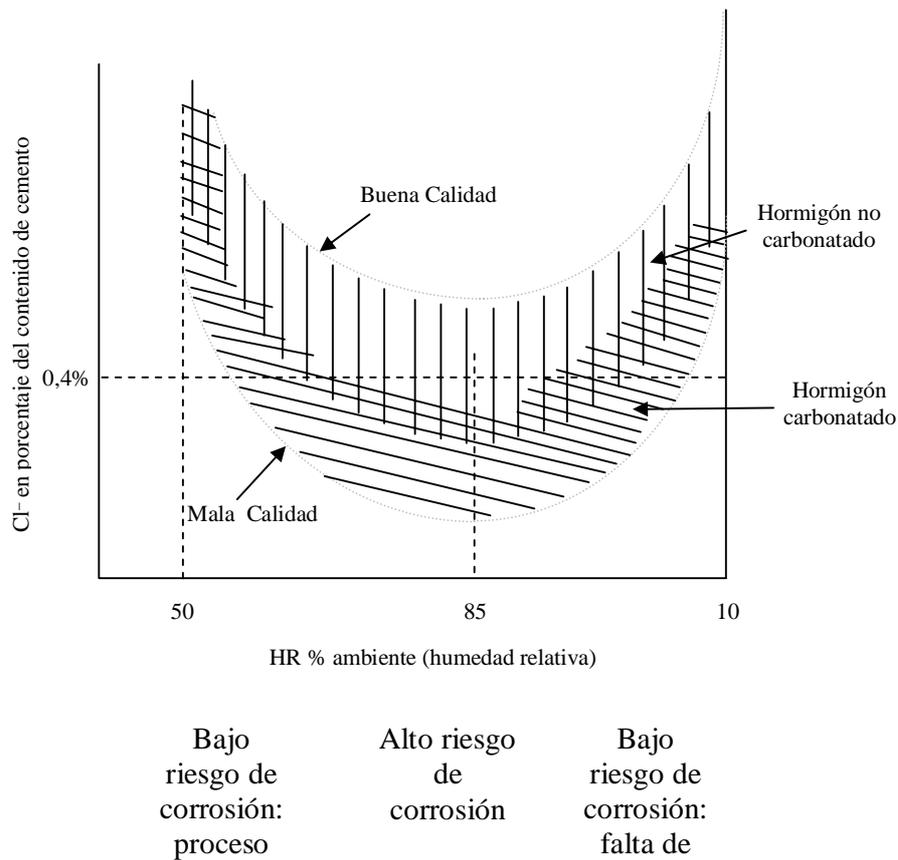
Figura 2.4: Porcentaje de  $\text{Cl}^-$  sobre el Contenido de Cemento para el inicio de la Corrosión (CEB, 1996).

Cuando la concentración de cloruros supera el 0.6% de la concentración de hidróxidos se empieza a detectar la corrosión en las armaduras. Esta concentración corresponde al 0.4% en peso del contenido de cemento en hormigones habituales aunque depende de las condiciones ambientales, especialmente de la humedad relativa y del grado de carbonatación del hormigón. Un valor más detallado se puede obtener a partir de la Figura 2.4.

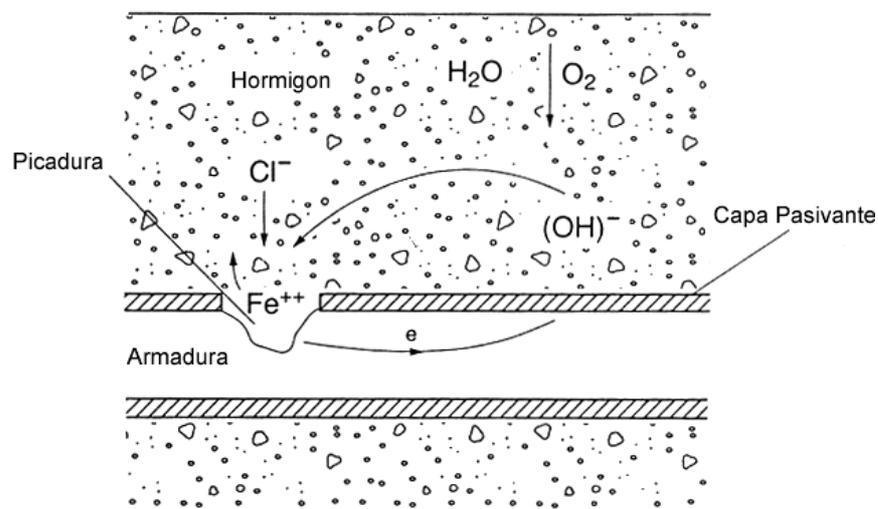
Figura 2.5: Esquema de la Reacción de Corrosión en presencia de Cloruros (Neville, 1995).

La acción de los cloruros produce una corrosión por picadura debido a que la capa pasivante se destruye sólo en pequeñas áreas de la superficie que actúan en las zonas anódicas, mientras que la capa pasivante actúa de cátodo de la reacción (Figura 2.4).

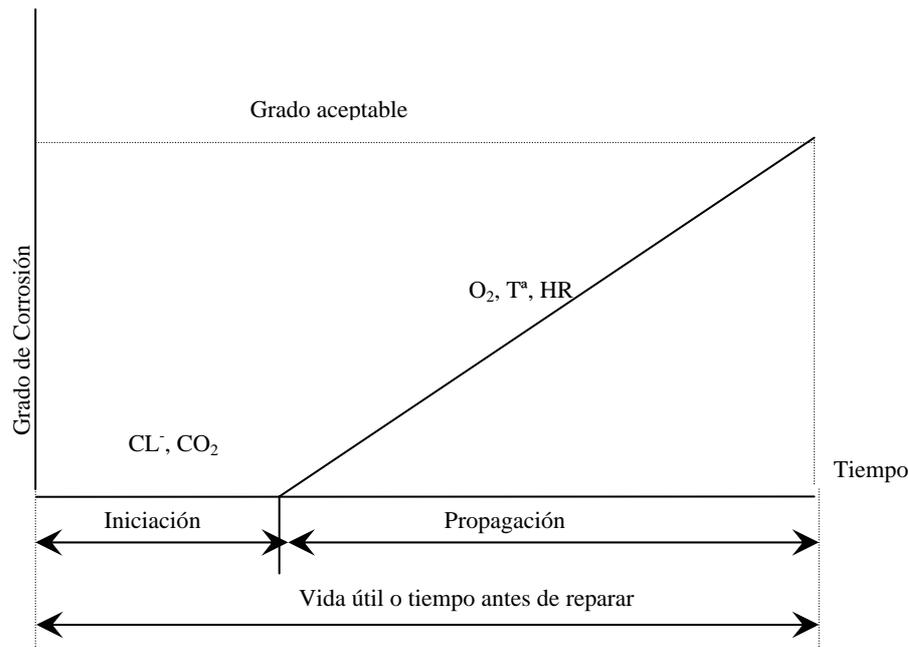
Figura 2.6: Modelo de Vida Útil de Tutti

- a) Período de iniciación de la corrosión ( $t_i$ ): tiempo que tardan los cloruros o la carbonatación en llegar a la armadura y despasivarla
- b) Período de propagación ( $t_p$ ): tiempo en que la armadura se corroe libremente, hasta que llega a un grado de deterioro inaceptable desde el punto de vista de la seguridad y funcionalidad o estética.

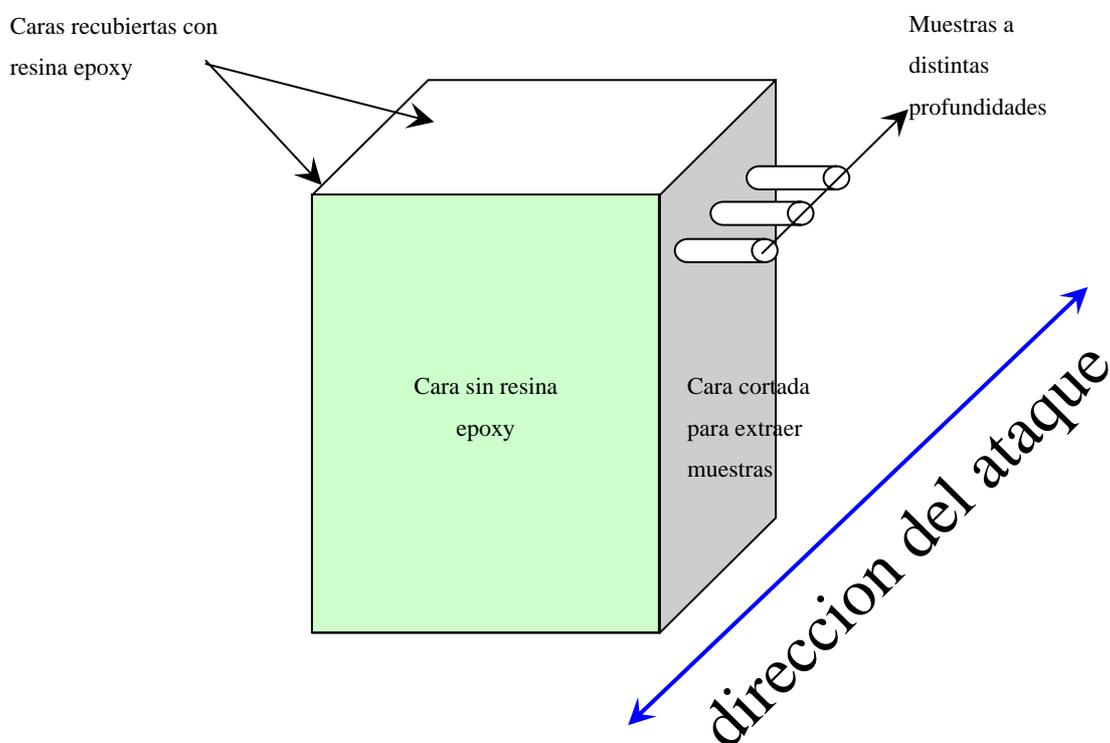
Figura 3.11: Esquema de la toma de muestras

De la mitad restante de las probetas cortadas se tomaron muestras en forma perpendicular a la superficie atacada (Figura 3.11), a distintas profundidades según lo que se había observado en el método colorimétrico. En las probetas de hormigón las extracciones se realizaron con una broca  $\phi = 4$  mm y en caso de las probetas de mortero, con una de  $\phi = 3$  mm.

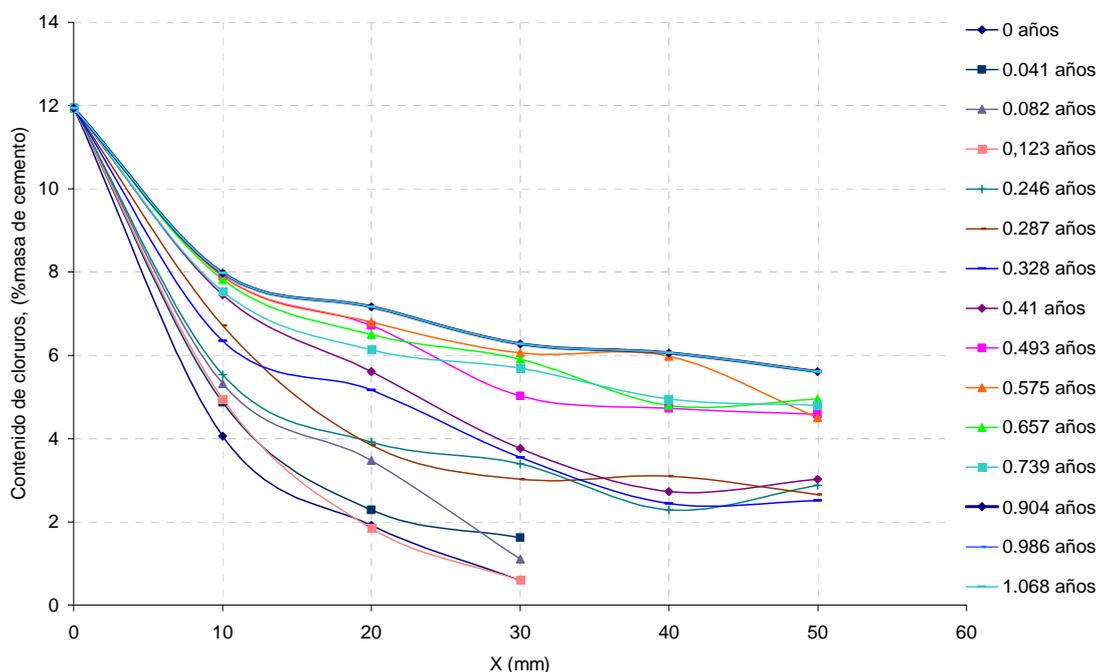
Figura 3.16: Perfil de concentración de cloruros a distintas profundidades en el tiempo

A continuación se presenta los perfiles y mapa de cloruros para las distintas profundidades durante el tiempo de exposición al ataque.

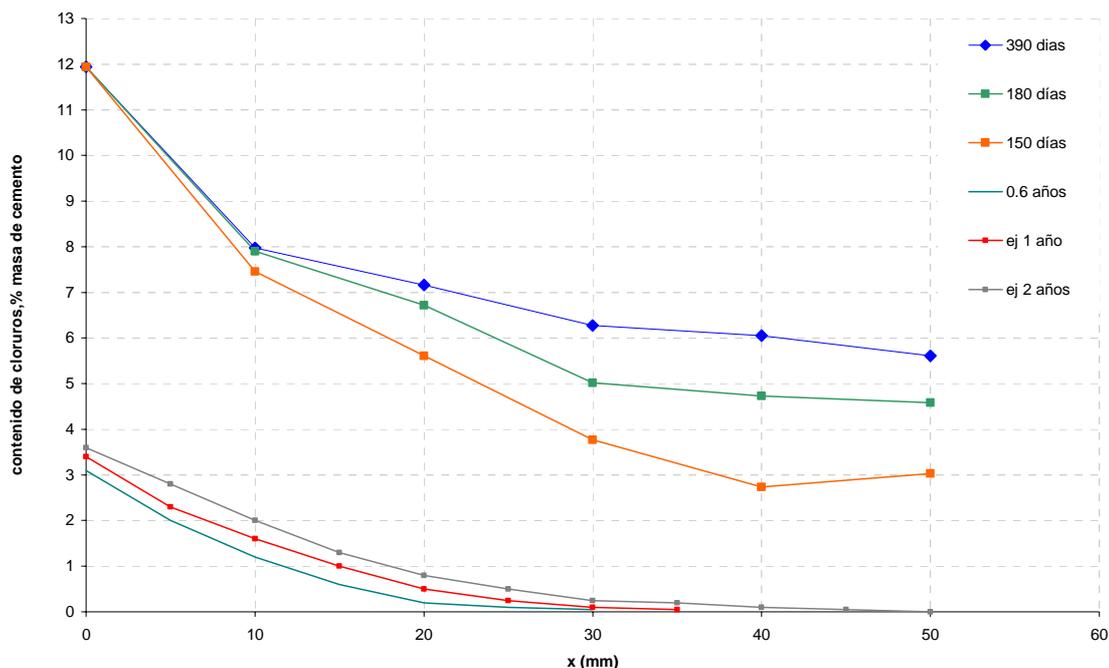
Figura 3.19: Comparación de los comportamientos nuestros ensayos con un ejemplo

Para comparar un ataque real en una zona de ambiente marino con los datos que obtuvimos de nuestros ensayos, con una concentración de ataque que roza el estado de saturación, se ha tomado como ejemplo una estructura de hormigón armado ubicada en una estación ferroviaria sueca (E. Poulsen, 1998) (Figura 19).

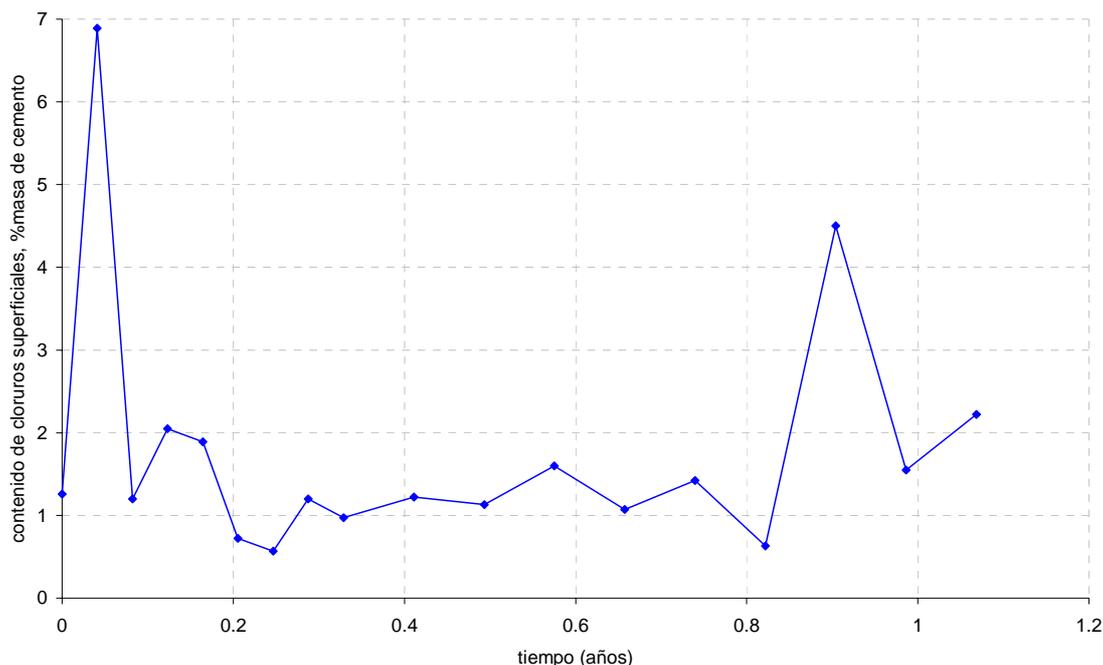
Figura: 3.20: Contenido de cloruros superficiales experimentales en el tiempo

También, en los morteros se observa que los datos experimentales de la concentración superficial son muy dispersos. El motivo es el mismo que se mencionó para los hormigones, debido a las capas de sal que quedan adheridas a la superficie y que se van retirando durante los ciclos de secado. (Figura 3.20).

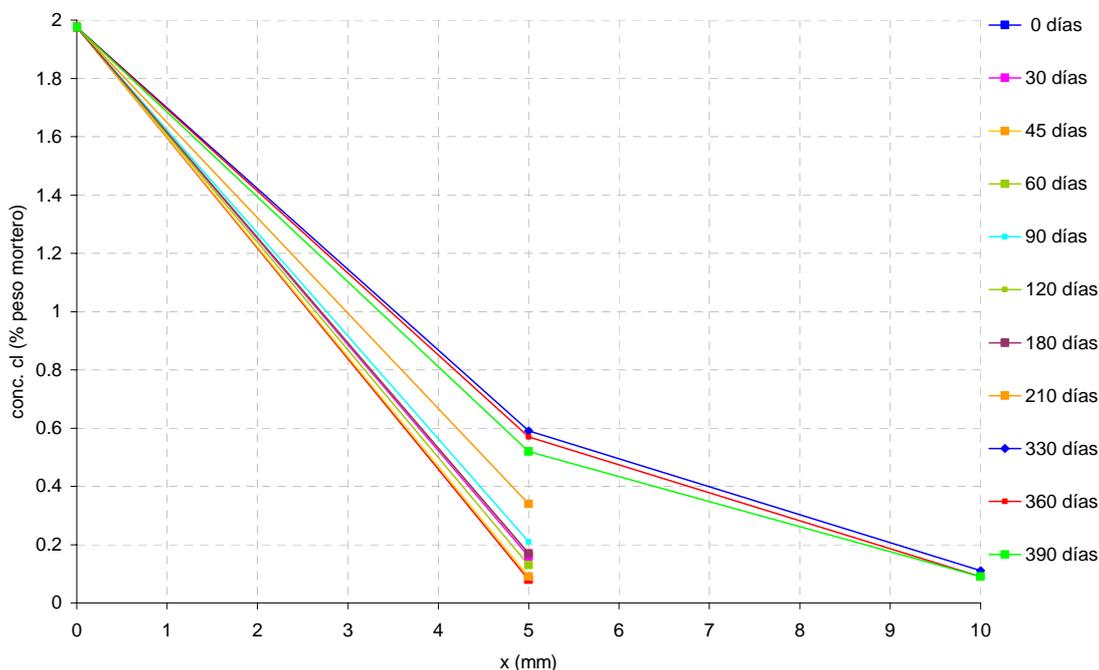
Figura 3.21: Perfil de concentración de cloruros a distintas profundidades en el tiempo

El valor que se obtiene de la ecuación es similar al valor promedio de las concentraciones experimentales, como se observa en la Figura 3.21.

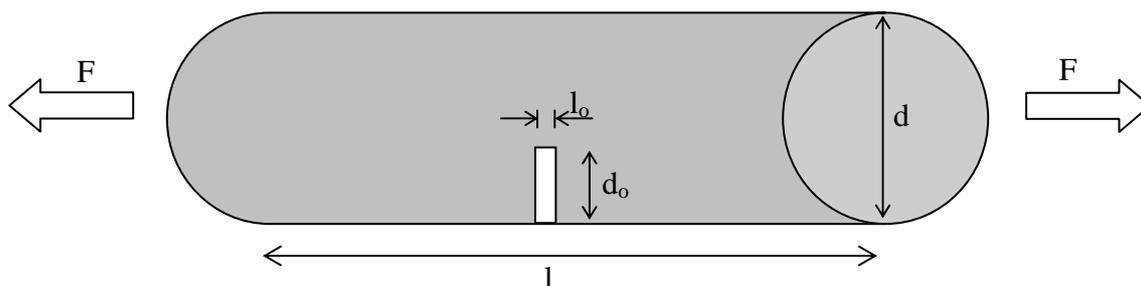
Figura 4.2: Esquema de la ubicación de la entalla en la probeta

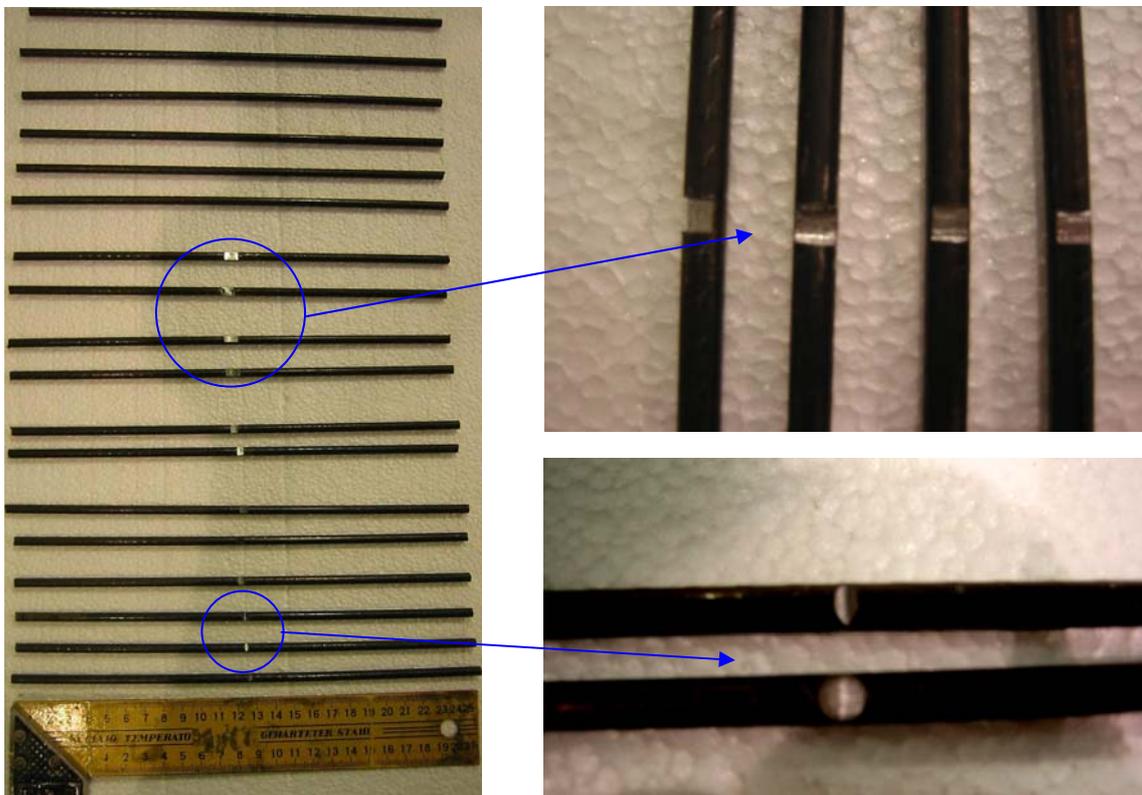
Figura 4.5: Probetas para ensayo de tracción

En las siguientes figuras se pueden observar las probetas con los diferentes desbastes realizados mecánicamente para su posterior ensayo a tracción.

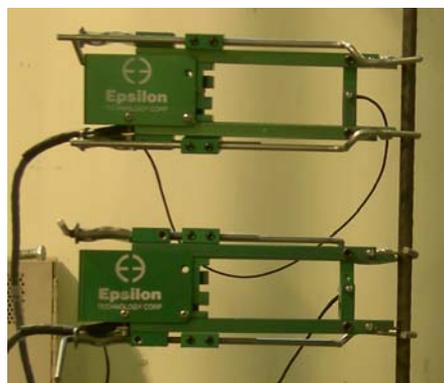
Figura 4.10: Disposición de los “Epsilon” en la probeta

Según las características del material utilizado proporcionadas por el fabricante, el módulo elástico es mayor de 150000 MPa, entonces se adoptó una velocidad de 1,5 kN/min. Se aplicó una carga del tipo rampa ascendente, constante hasta la rotura de la probeta. En la figura 4.10 y 4. 11 se puede ver el montaje completo del ensayo.

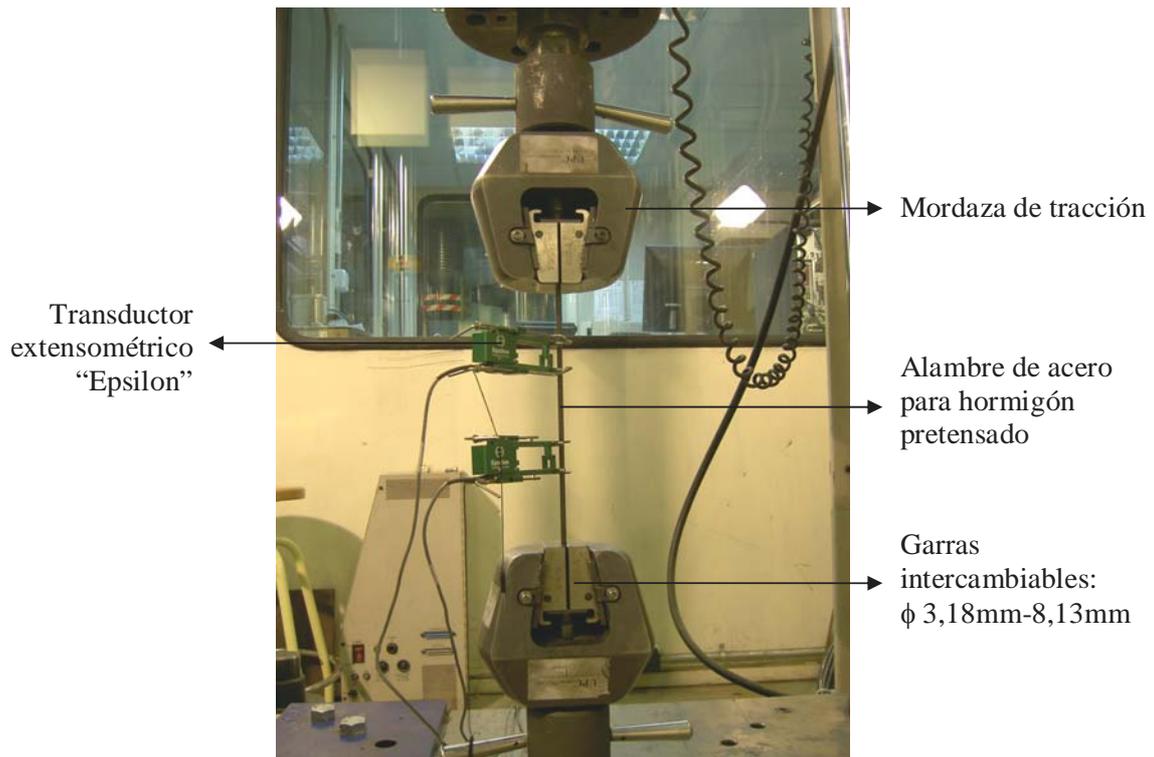
Figura 4.11: Montaje de ensayo de tracción

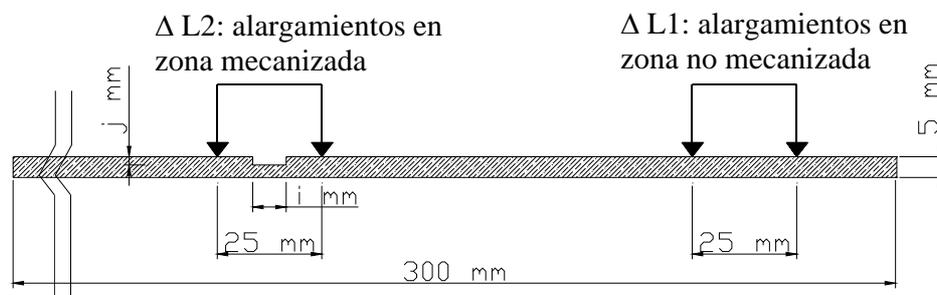
Figura 4.12: Esquema de instrumentación de la probeta del alambre de acero de pretensar

Como se mencionó anteriormente, los desplazamientos fueron medidos con dos transductores. La metodología aplicada consistía en colocar un transductor (Strain1) en la zona no mecanizada, y el restante (Strain2) en la zona mecanizada, de esta manera se obtuvo el comportamiento completo de las probetas hasta su rotura (Figura 4.12). El objetivo de estos ensayos era estudiar cómo las distintas dimensiones (ancho y profundidad) de los desbastes realizados, influyen en el tipo de rotura que sufren las probetas.

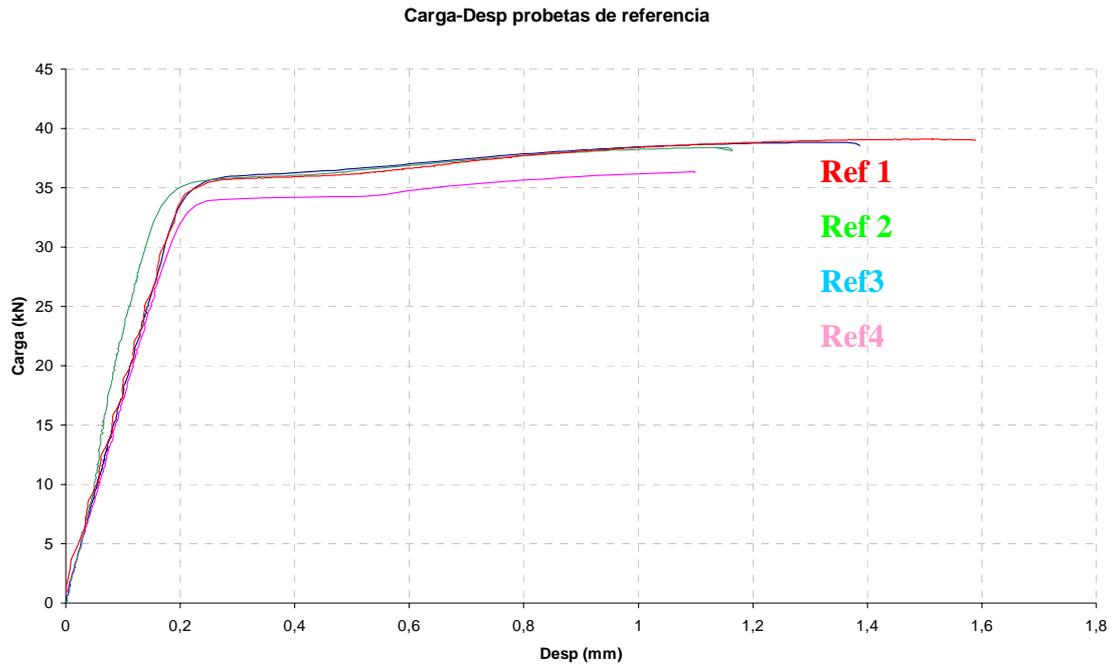
Figura 4.13: Comportamiento hasta rotura de las 4 probetas de referencia

Los primeros resultados son de las probetas de referencia que fueron 4 alambres de acero de pretensar. En la figura 4.13 se observa el comportamiento hasta rotura de los especímenes de referencia.

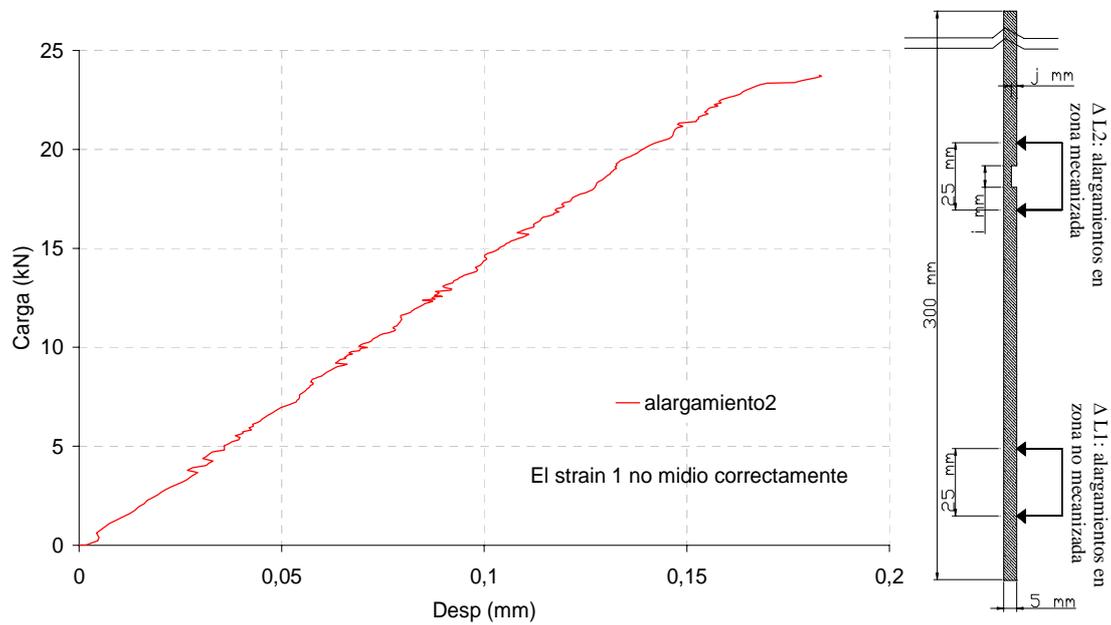
Figura 4.15: Curvas carga-desp de los transductores extensométricos colocados en la probeta AD1\_1B

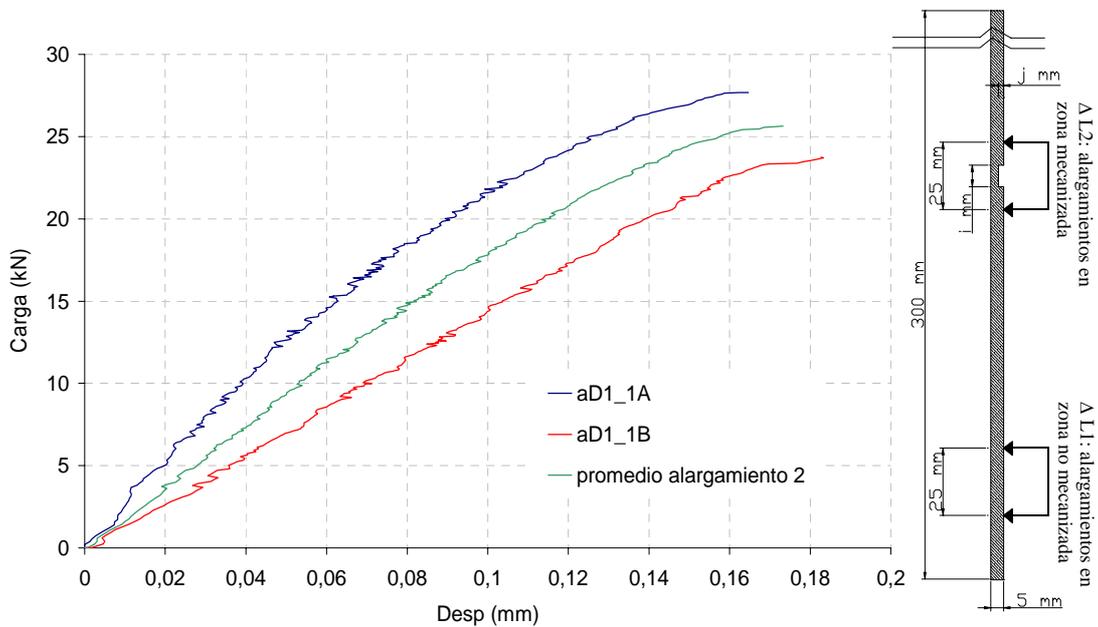
Figura 4.17: Curva carga-desp obtenida del promedio de la elongación de las probetas AD1\_1A y AD1\_1B

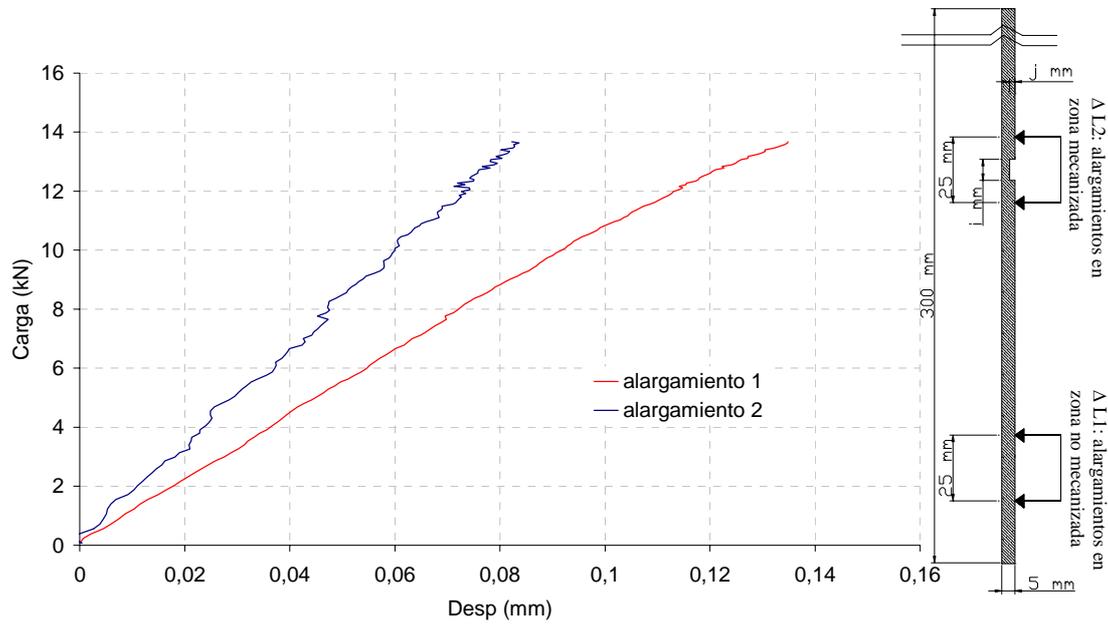
Figura 4.18: Curvas carga-desp de los dos transductores extensométricos colocados en la probeta AD1\_2A

Los siguientes resultados son de las probetas con un desbaste mecánico de 1mm de ancho y 2mm de profundidad: AD1\_2A y AD1\_2B.

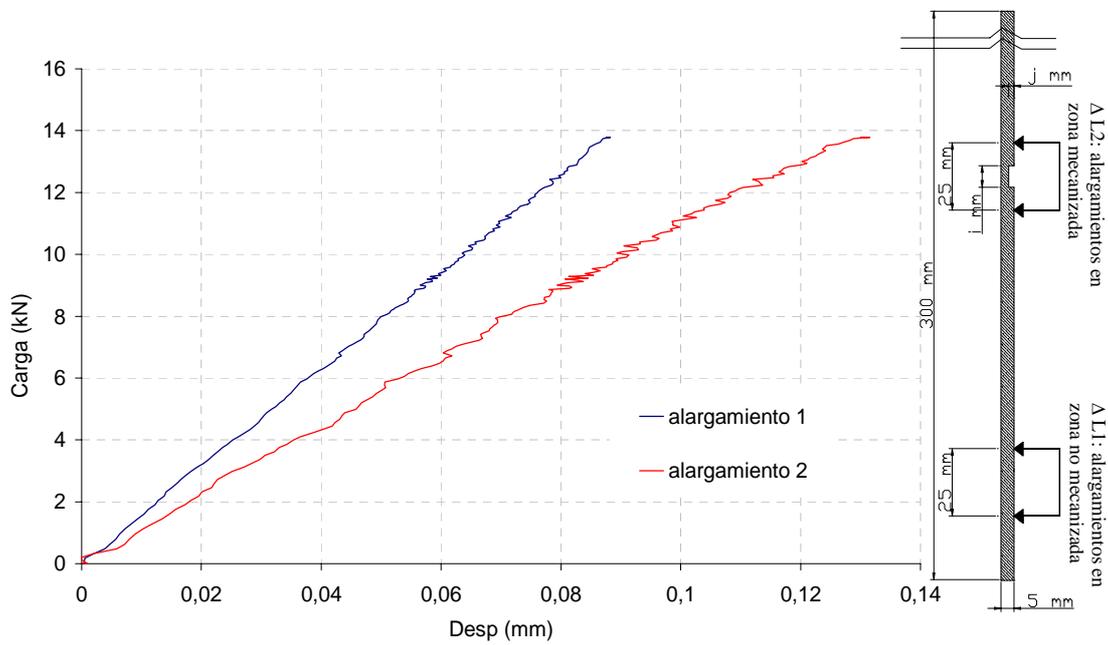
Figura 4.19: Curvas carga-desp de los dos transductores extensométricos colocados en la probeta AD1\_2B

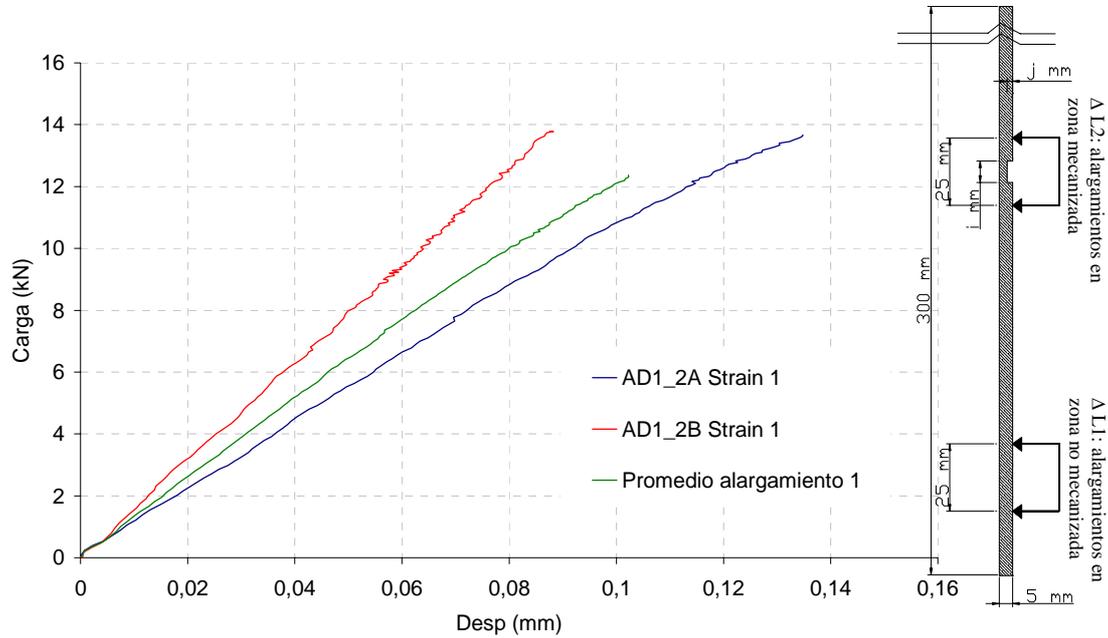
Figura 4.20: Curva carga-desp obtenida del promedio de la elongación de las probetas AD1\_2A y AD1\_2B

Se compararon las elongaciones de cada tramo medido en las dos probetas y se obtuvo el promedio de estos alargamientos tanto para la zona no mecanizada, como para la mecanizada.

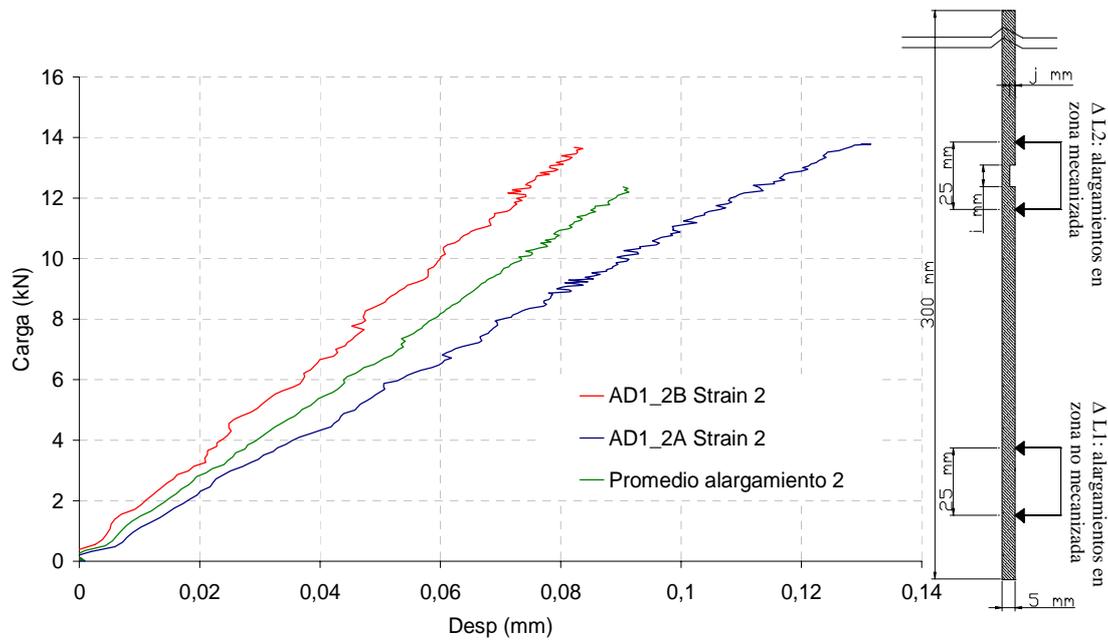
Figura 4.21: Curva carga-desp obtenida del promedio de la elongación de las probetas AD1\_2A y AD1\_2B

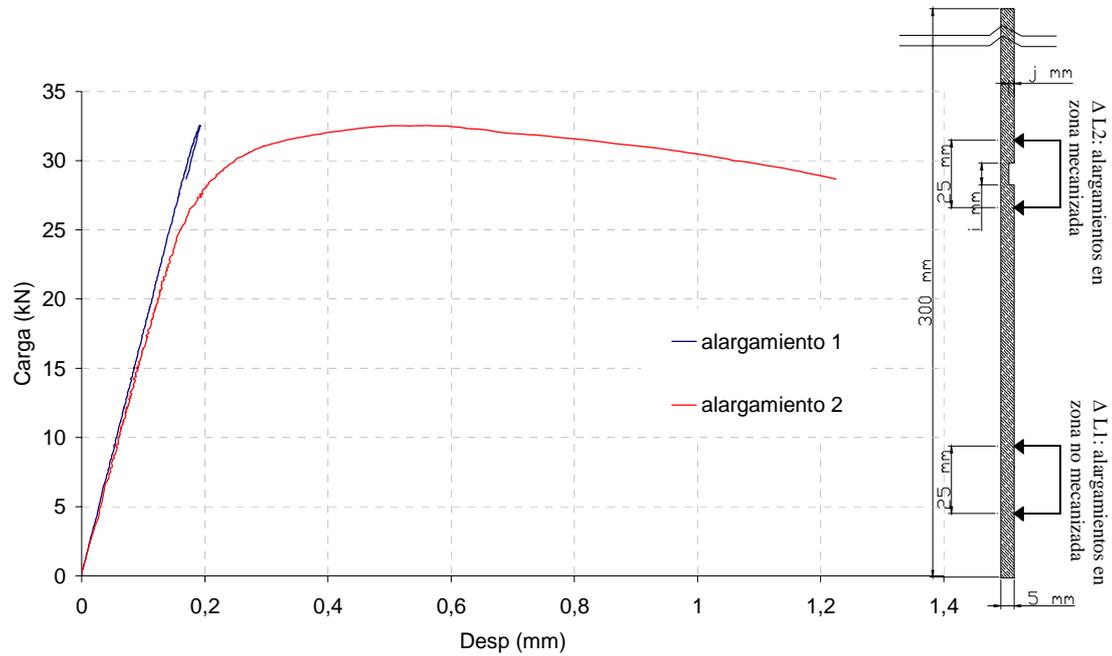
Figura 4.22: Curvas carga-desp de los dos transductores extensométricos colocados en la probeta AD4\_1A

Los siguientes resultados son de las probetas con un desbaste mecánico de 4mm de ancho y 1mm de profundidad:

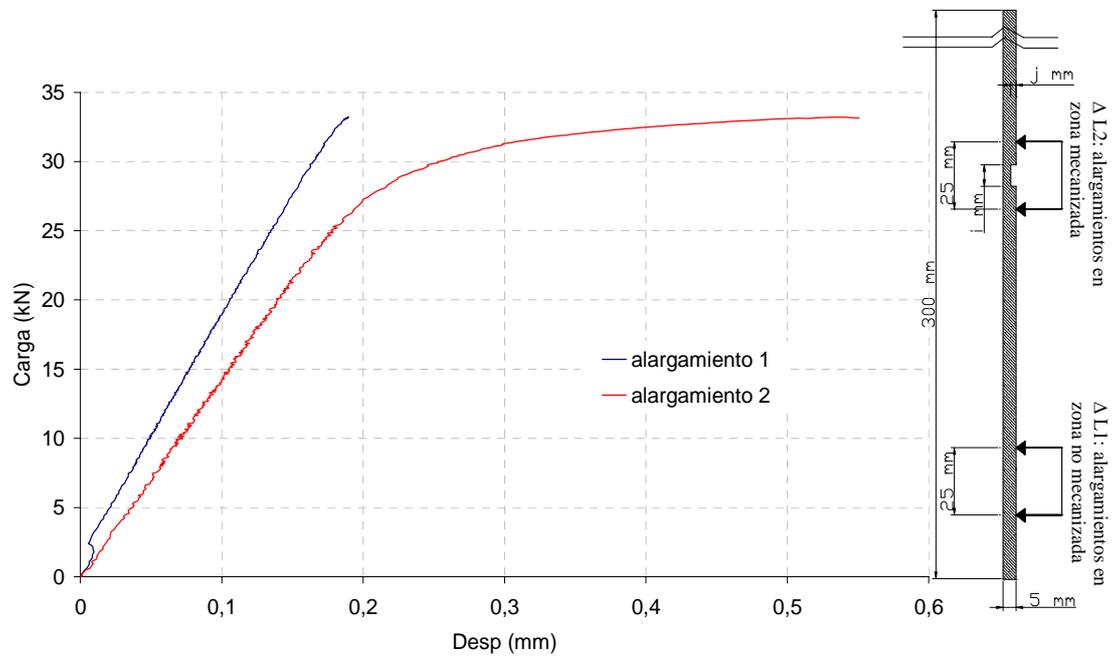
Figura 4.23: Curvas carga-desp de los dos transductores extensométricos colocados en la probeta AD4\_1B

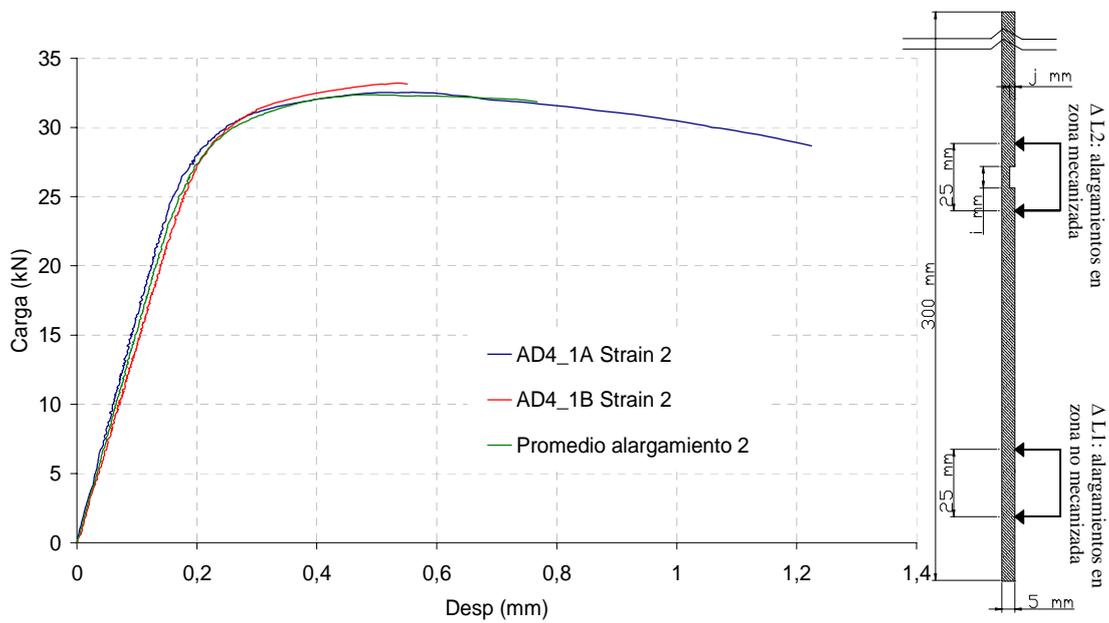
Figura 4.25: Curva carga-desp obtenida del promedio de la elongación de las probetas AD4\_1A y AD4\_1B

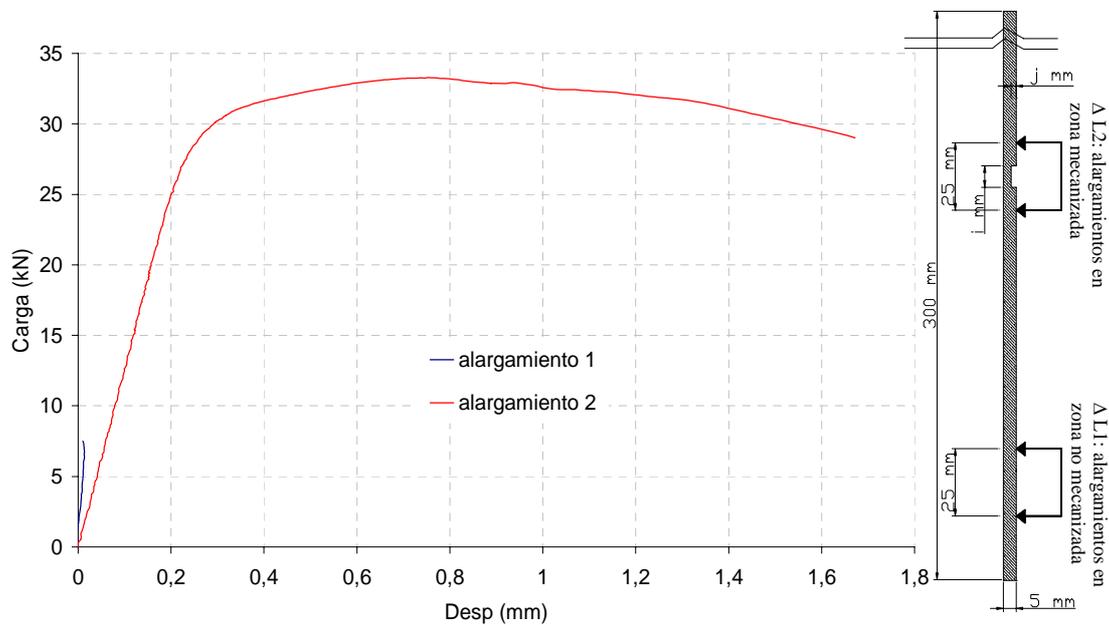
Figura 4.31: Curvas carga-desp de los dos transductores extensométricos colocados en la probeta AD8\_1B

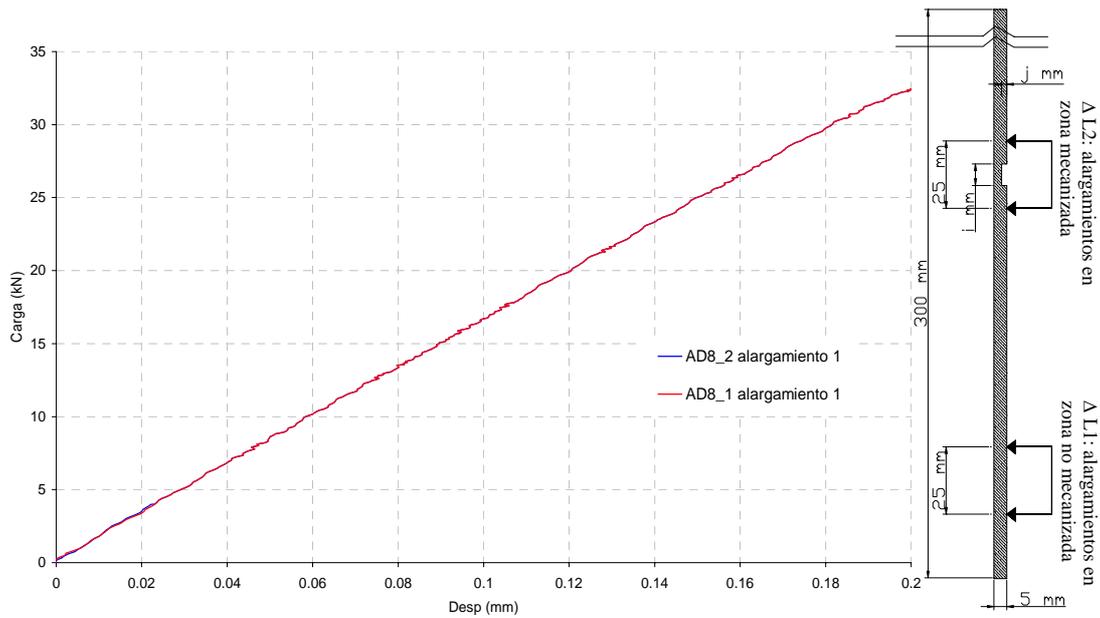
Figura 4.38: Curva carga – desp del promedio de todas las probetas con un desbaste de 8mm de ancho y profundidades de 1mm y 2mm. Zona no mecanizada.

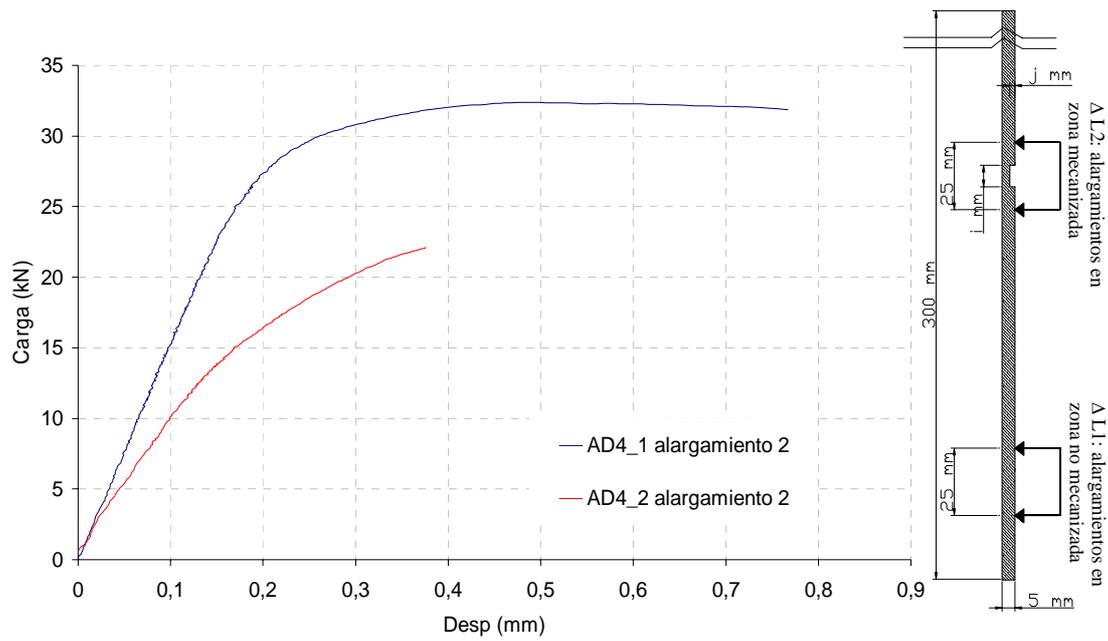
Figura 4.40: Curva carga – desp del promedio de todas las probetas con un desbaste de 4mm de ancho y profundidades de 1mm y 2mm. Zona Mecanizada

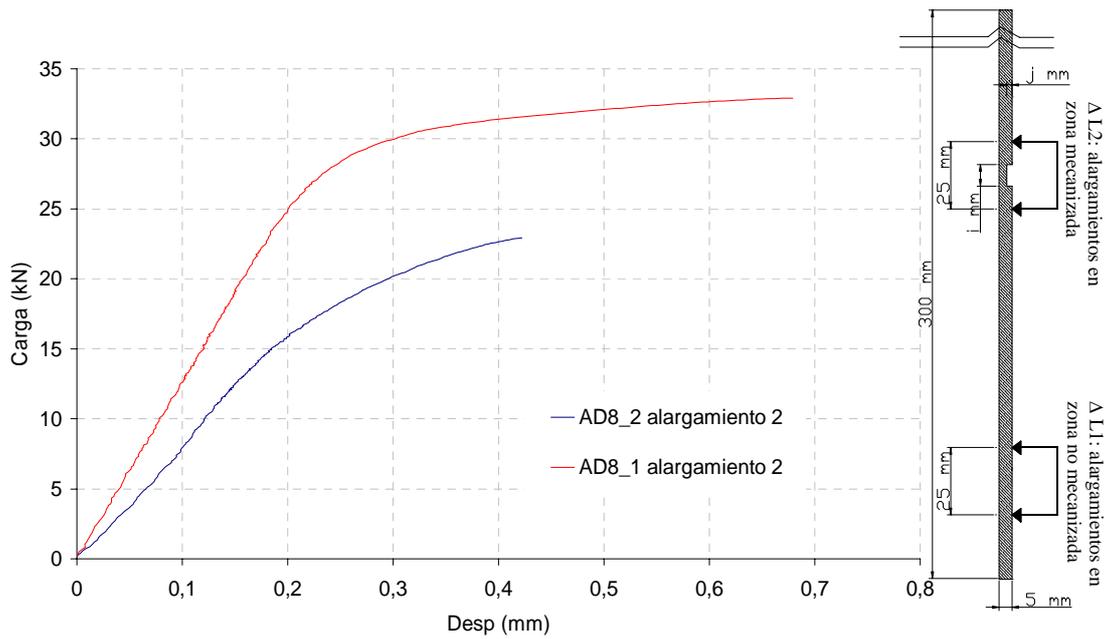
Figura 4.41: Curva carga – desp del promedio de todas las probetas con un desbaste de 8mm de ancho y profundidades de 1mm y 2mm. Zona Mecanizada

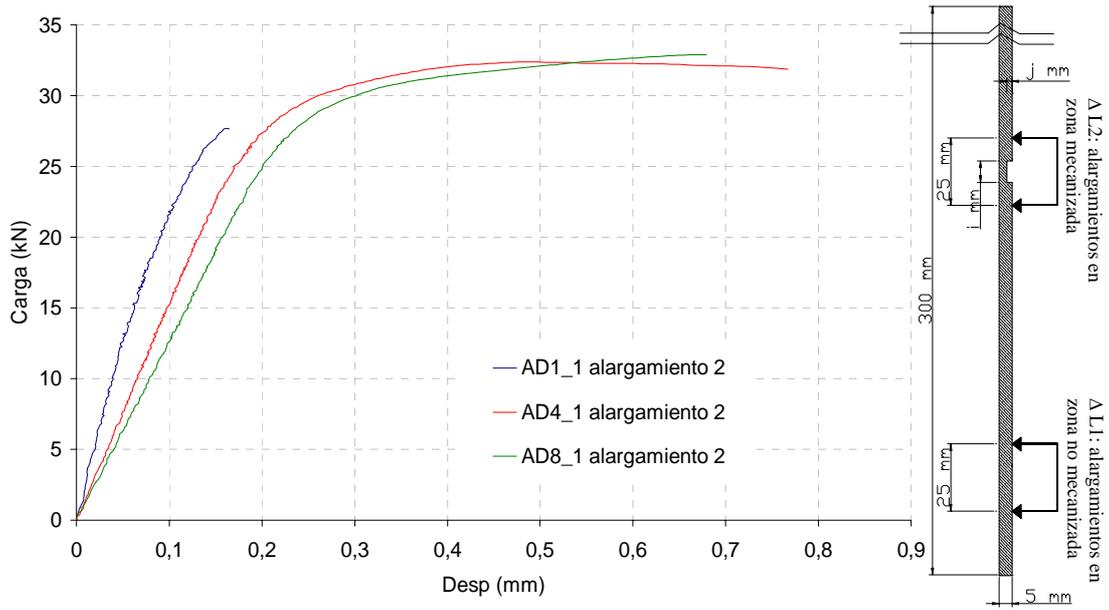
Figura 4.43: Curva carga – desp de las probetas con anchos de entalla de: 1, 4 y 8mm y profundidad de 1mm. Zona mecanizada

En la zona mecanizada se observa claramente la influencia del ancho de desbaste en la probeta. Se ve como a medida que disminuye el ancho, la pieza pierde ductilidad cuando se la ensaya hasta rotura.

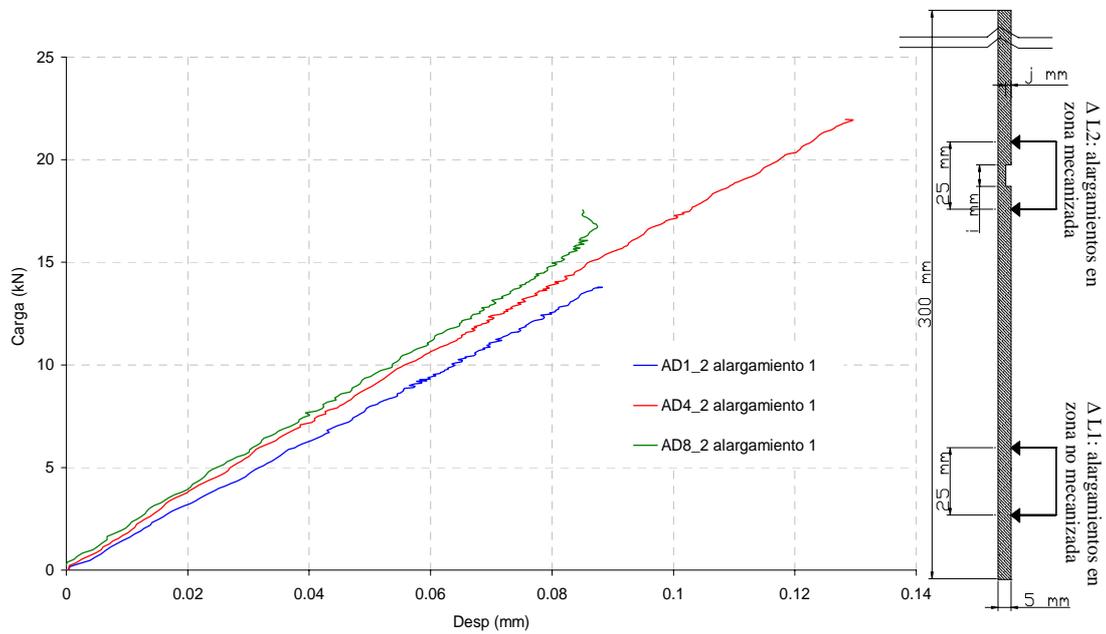
Figura 4.44: Curva carga – desp de las probetas con anchos de entalla de: 1, 4 y 8mm y profundidad de 2mm. Zona no mecanizada

Se realizó el mismo análisis para las probetas con una profundidad de desbaste de 2mm

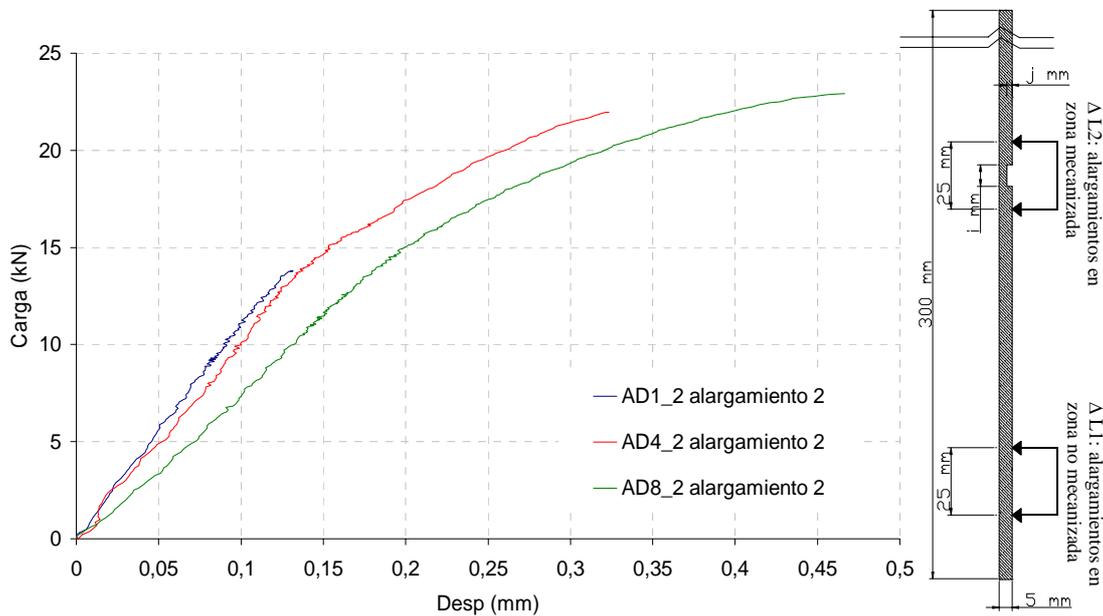
Zona mecanizada – Profundidad 2 mm

Figura 4.45: Curva carga – desp de las probetas con anchos de entalla de: 1, 4 y 8mm y profundidad de 2mm. Zona mecanizada
