# Estudio de la vida útil de estructuras de hormigón pretensado frente a corrosión por cloruros

presentada por Mariela Cordero

Barcelona, Octubre 2005

Universitat Politècnica de Catalunya  
Department d'Enginyeria de la Construcció

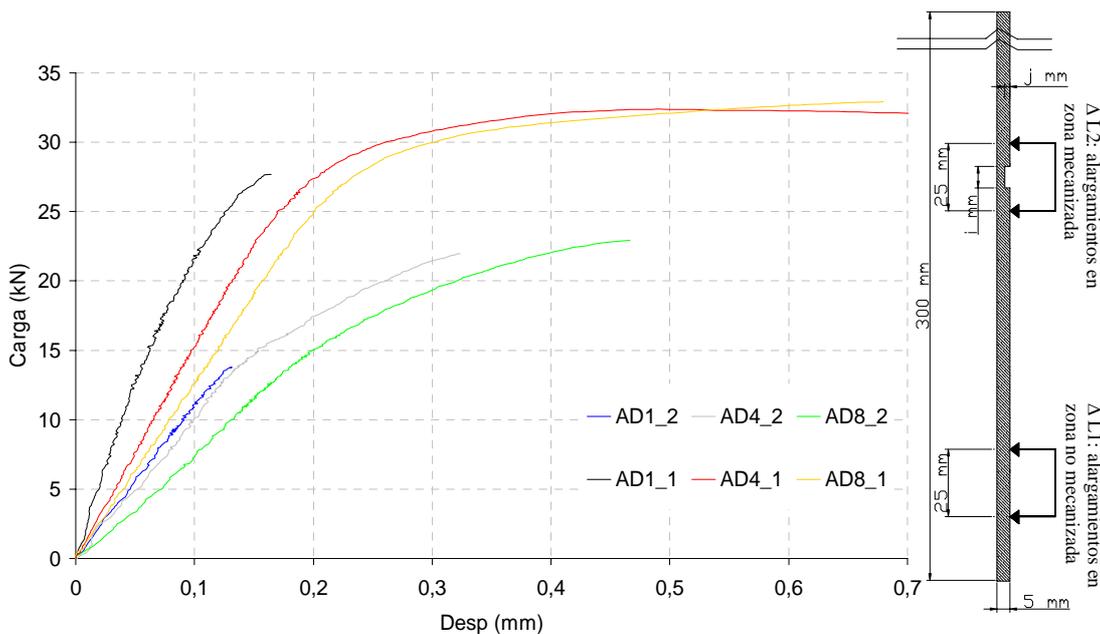
Figura 4.47: Curva carga-desp de todas las probetas ensayadas. Zona mecanizada

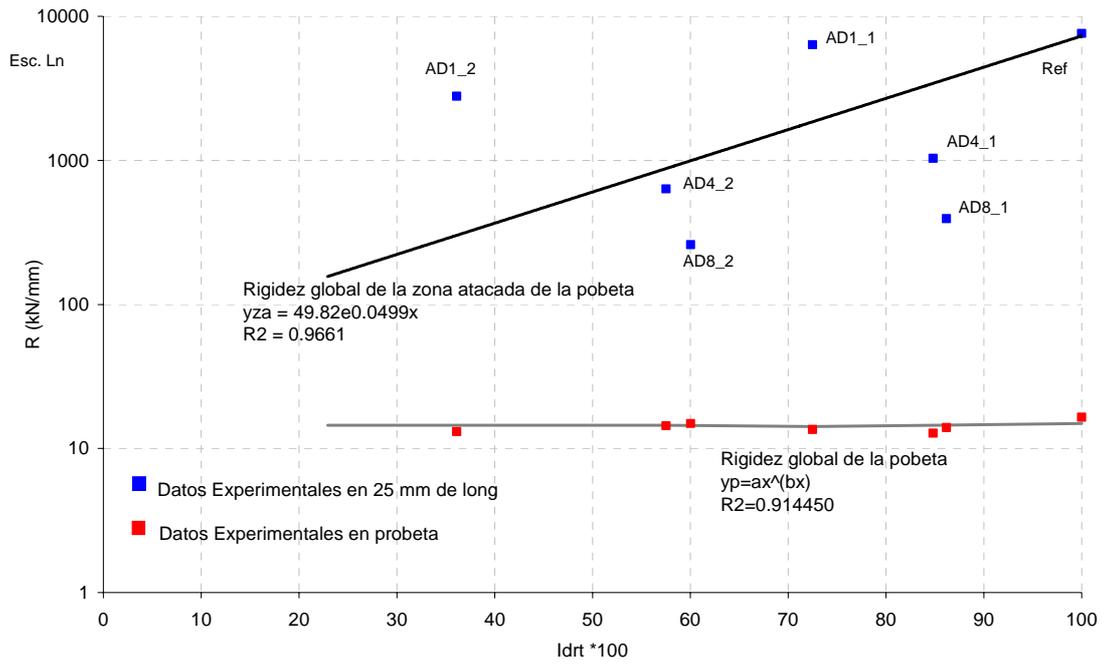
Figura 4.48: Reducción de la rigidez en función de la degradación de la sección de la probeta

Probeta	$f_u$ (kN)	$i_{drt} * 100$	Masa (gr)	$I_{mr}$	$R_{za}$ (kN/mm)	$R_p$ (kN/mm)
Referencia	38.1802	100	44.76769531	1	7608.04895	16.4841061
AD1_1	27.6775	72.49176275	44.48664801	0.99372221	6340.63101	13.5506502
AD4_1	32.3853	84.8222377	43.64350611	0.97488838	1031.129	12.7568998
AD8_1	32.9028	86.17765229	42.5193169	0.94977677	394.59262	13.9625287
AD1_2	13.7879	36.11269716	44.51939945	0.99445368	2787.92801	13.1109758
AD4_2	21.9574	57.50991352	43.77451187	0.97781473	634.570775	14.3720915
AD8_2	22.9195	60.02980603	42.78132842	0.95562946	260.374877	14.900523

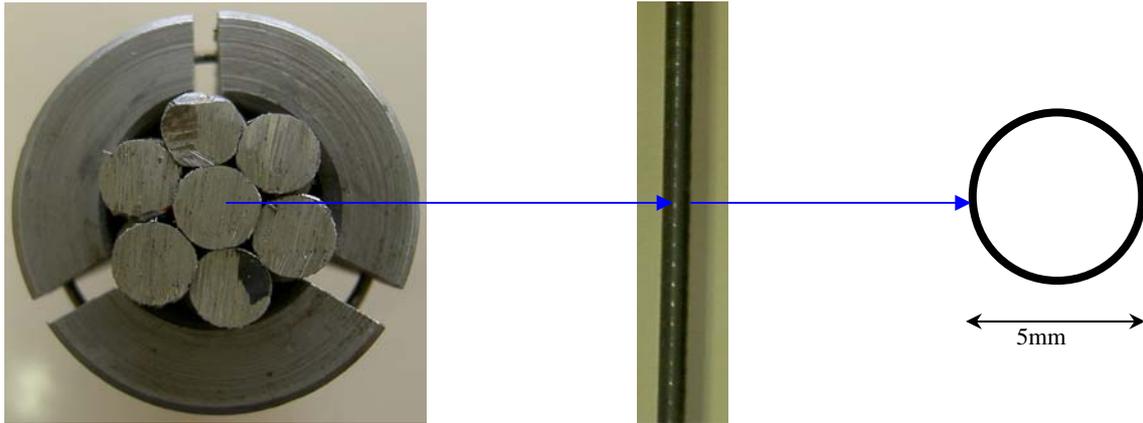
Figura 5.1: Probeta extraída del cordón de acero de pretensar

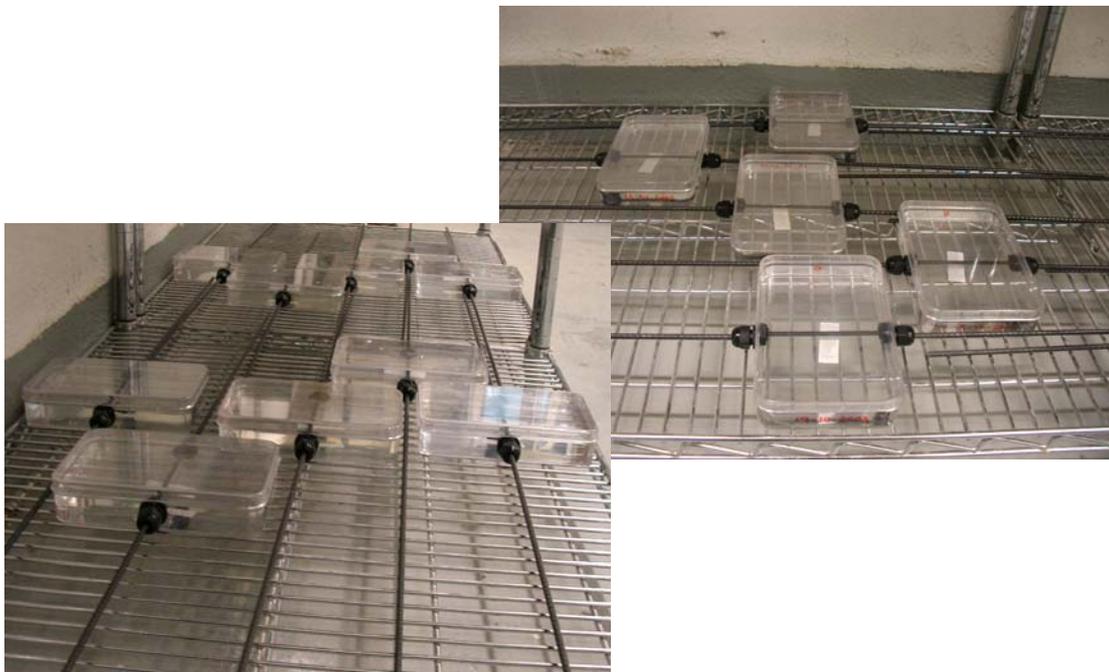
Figura 5.5: Aceros sin pretensar sometidos al ataque con cloruro de sodio

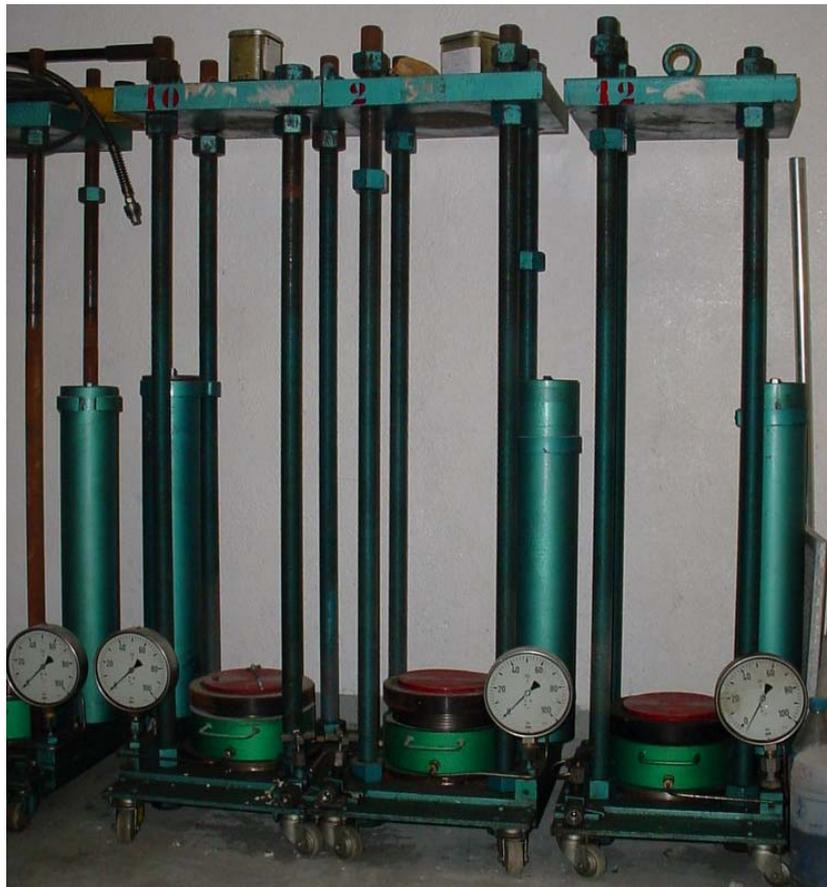
Figura 5.6: Bastidores de fluencia para hormigón

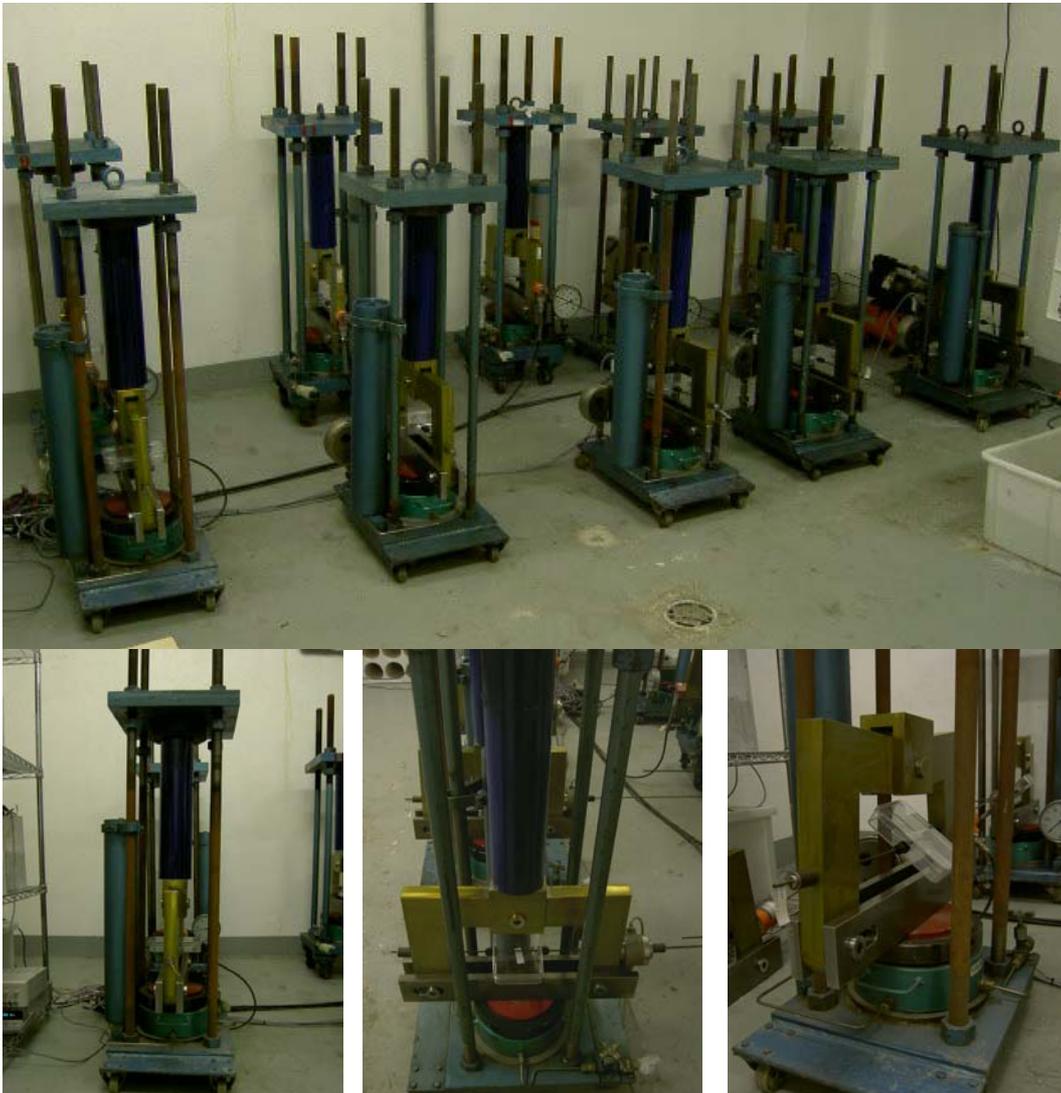
Figura 5.13: Montaje del marco con los alambres en los bastidores

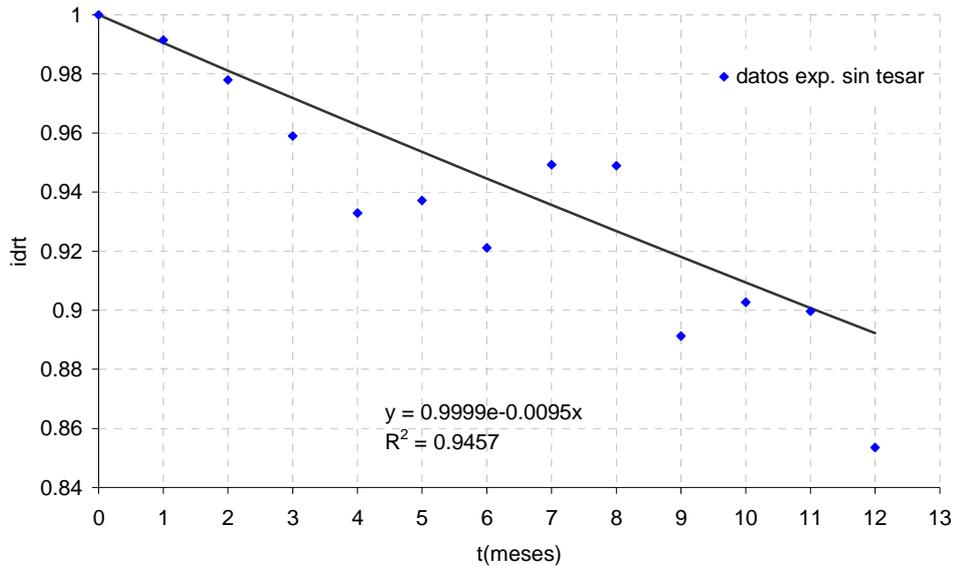
Figura 5.14: Índice de pérdida de resistencia en función del tiempo de ataque para probetas sin tesar

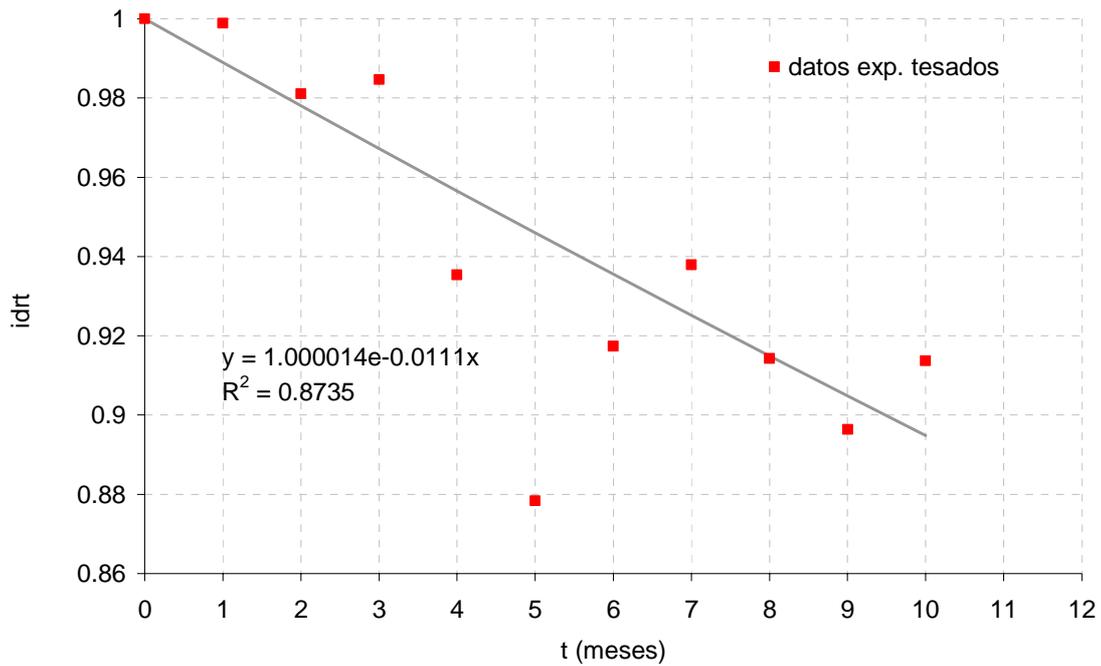
Figura 5.15: Índice de pérdida de resistencia en función del tiempo de ataque para probetas tesadas

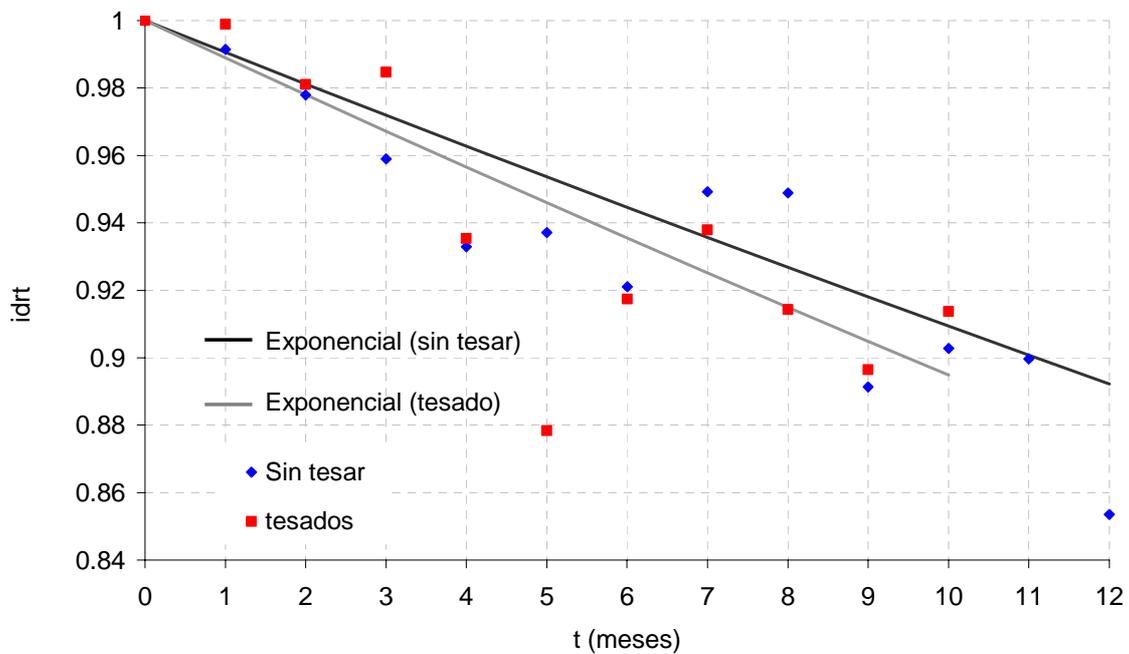
Figura 5.16: Comparación entre aceros tesados y sin tesar

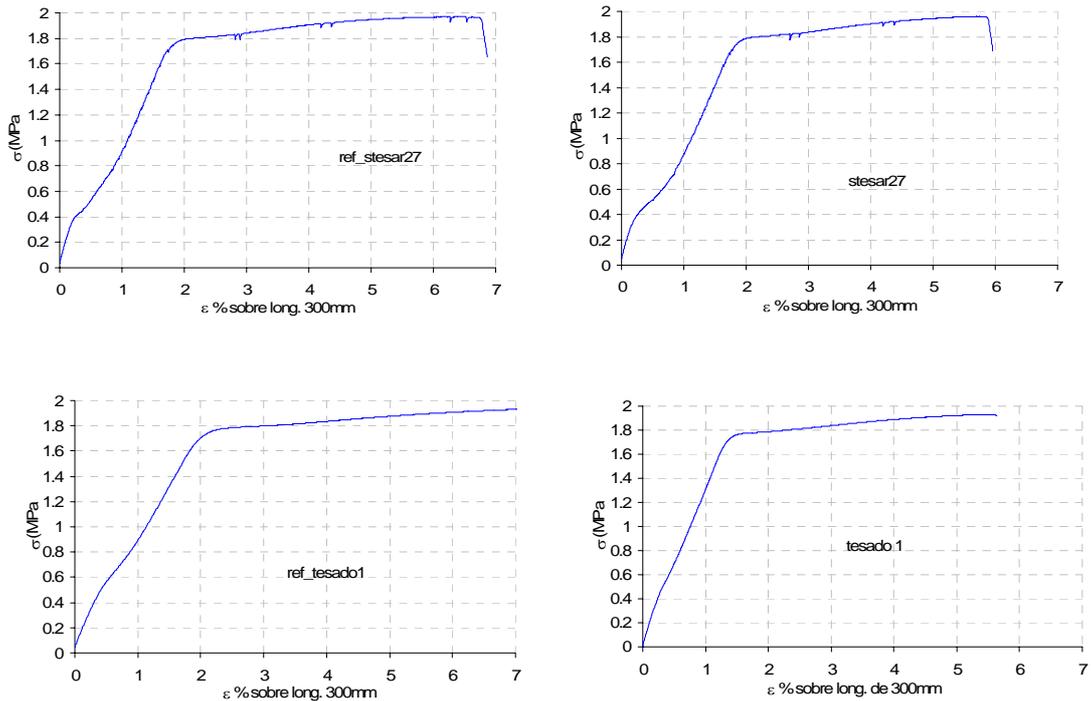
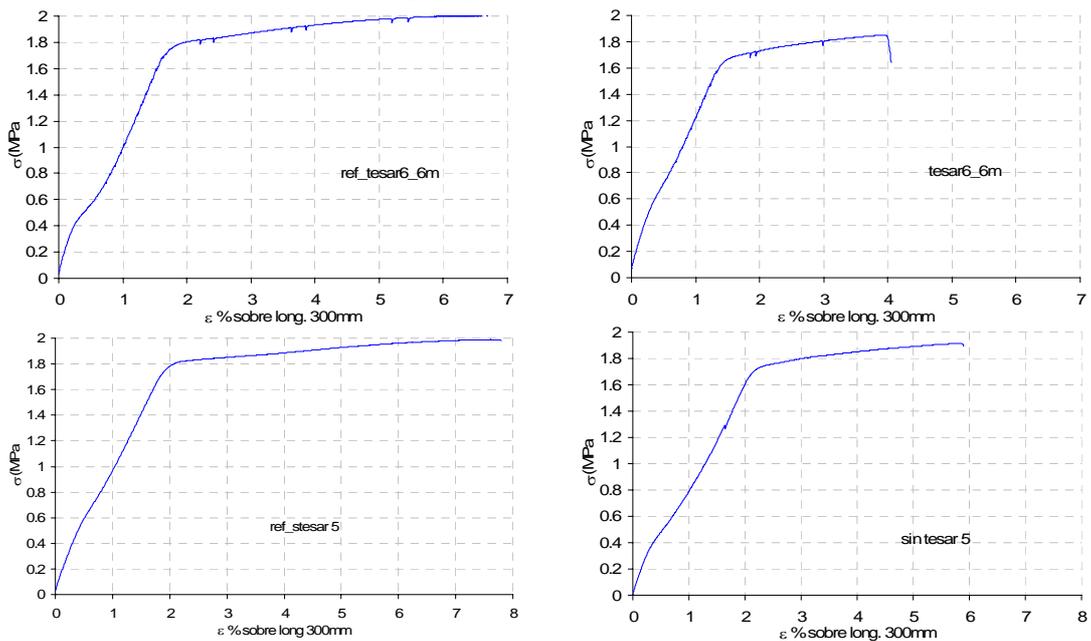
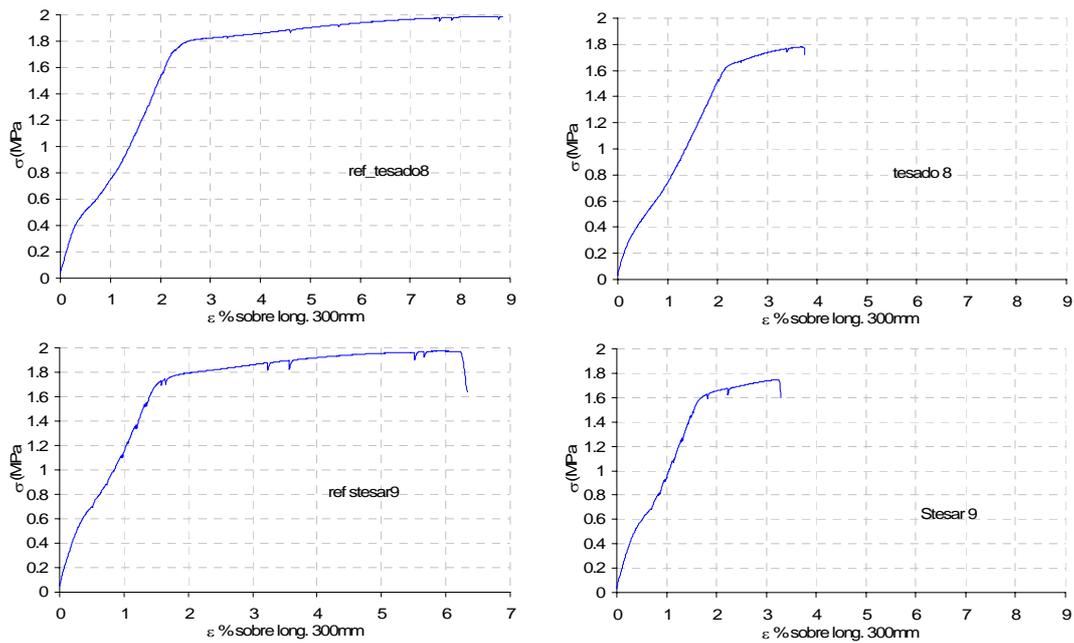
*Ataque químico de un mes*

*Ataque químico de seis meses*

Ataque químico de diez meses

Figura 5.17: Curvas  $\sigma$ - $\varepsilon$

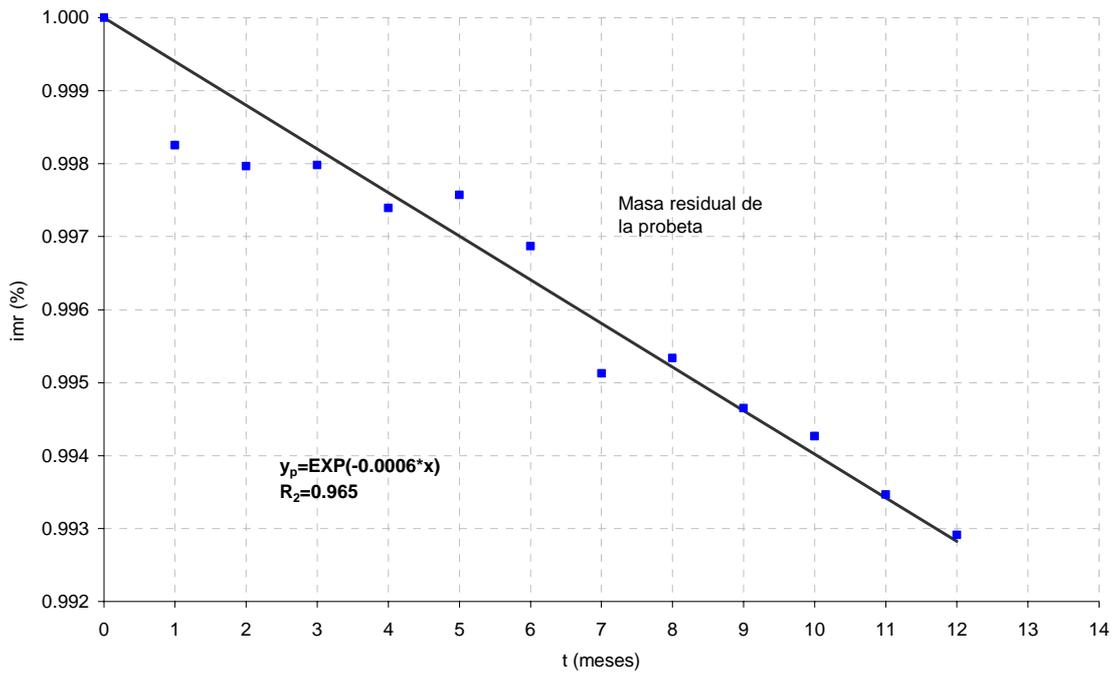
Figura 5.18: Índice de la pérdida de masa de la probeta

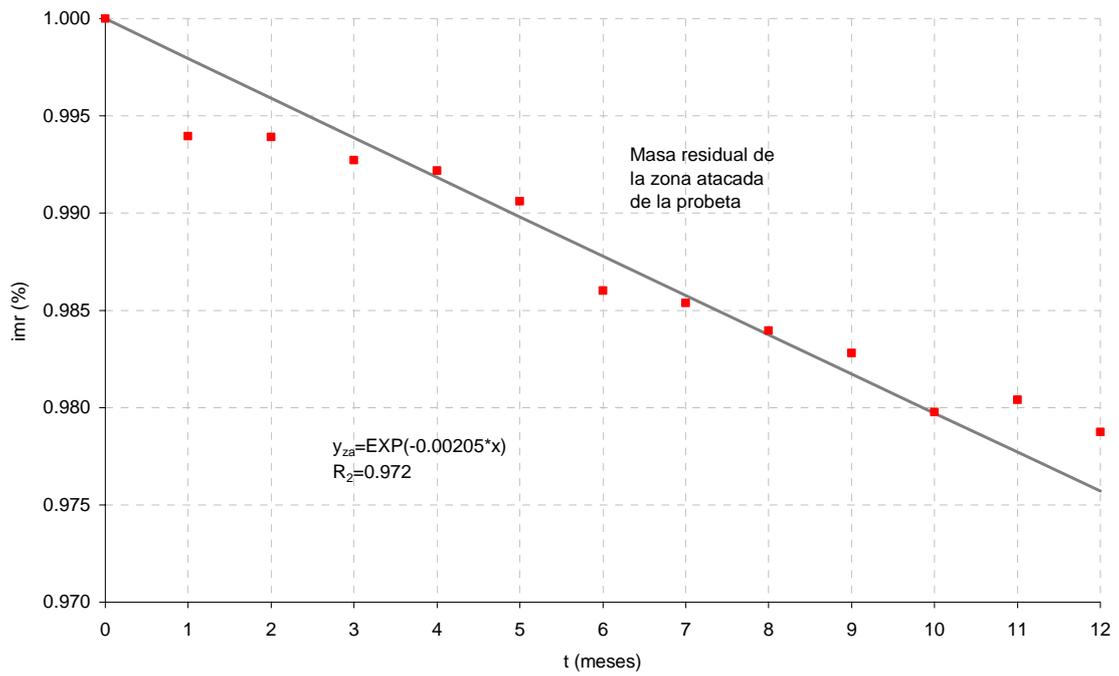
Figura 5.19: Índice de la pérdida de masa de la zona atacada de la probeta

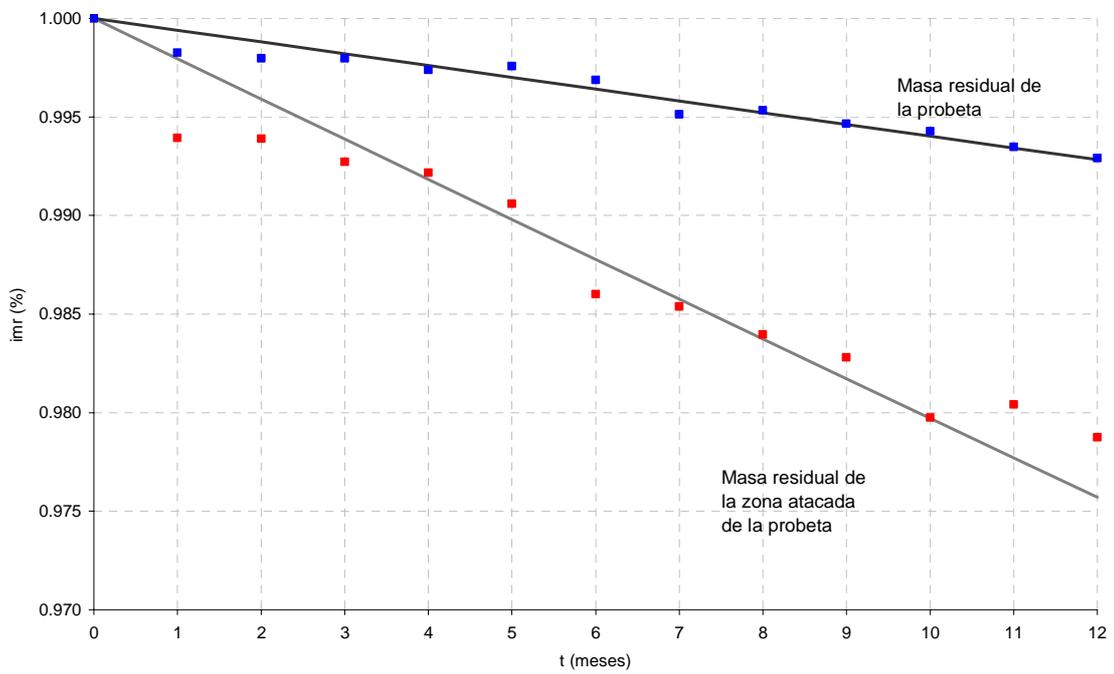
Figura 5.20: Comparación de los índices de masas residuales de la probeta y la zona atacada

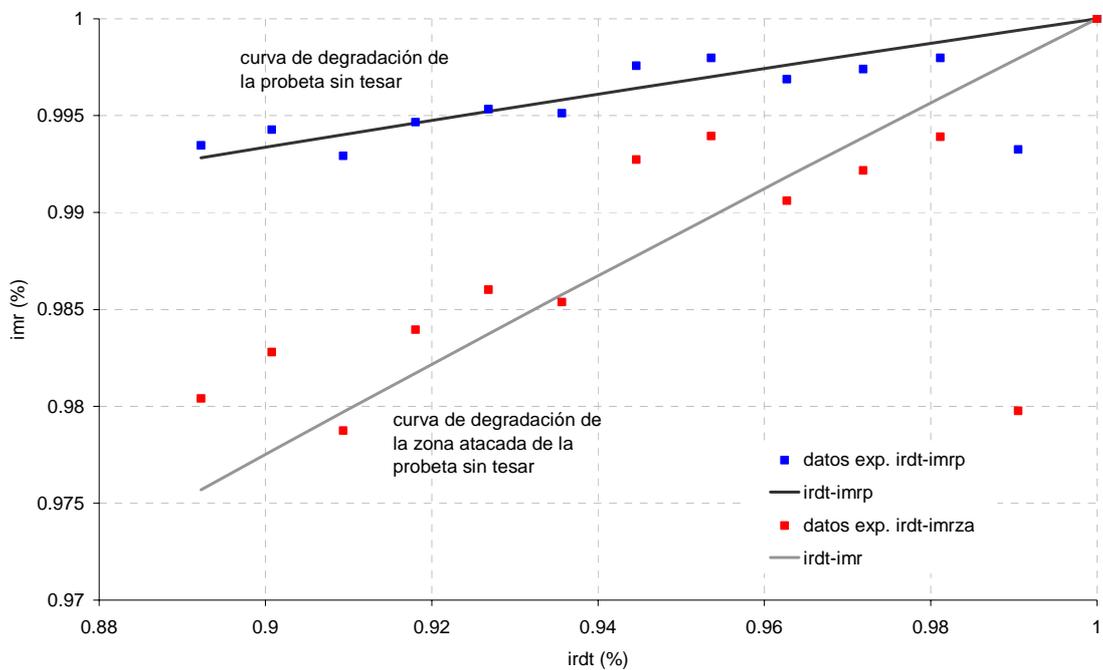
Figura 5.21: Comparación de curvas de las probetas sin tesar

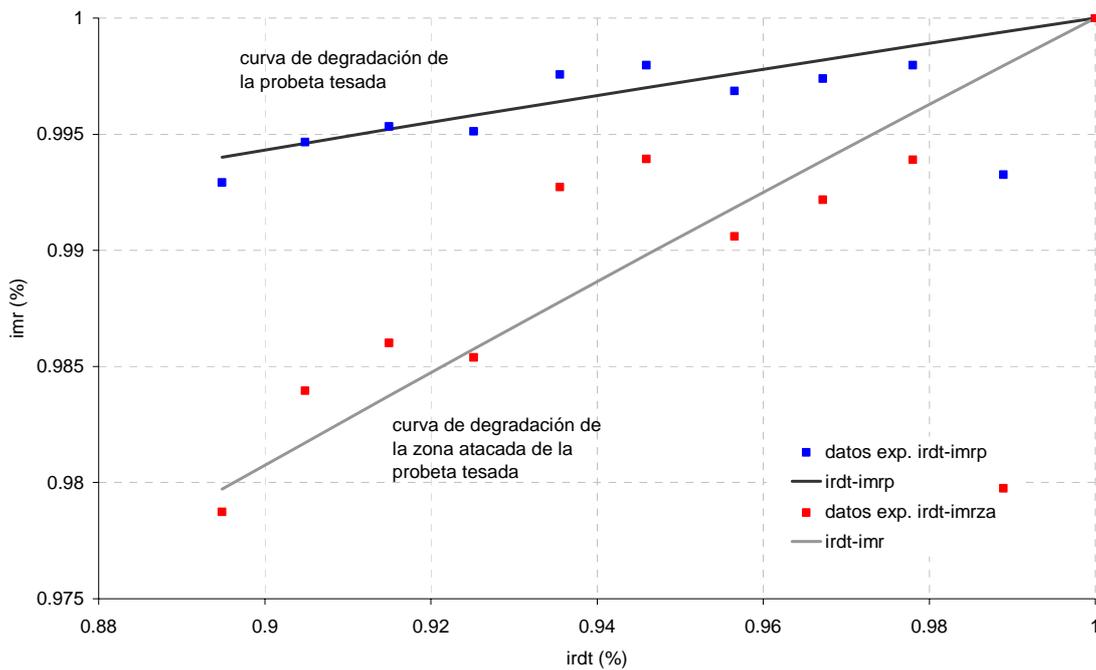
Figura 5.22: Comparación de curvas de las probetas tesadas

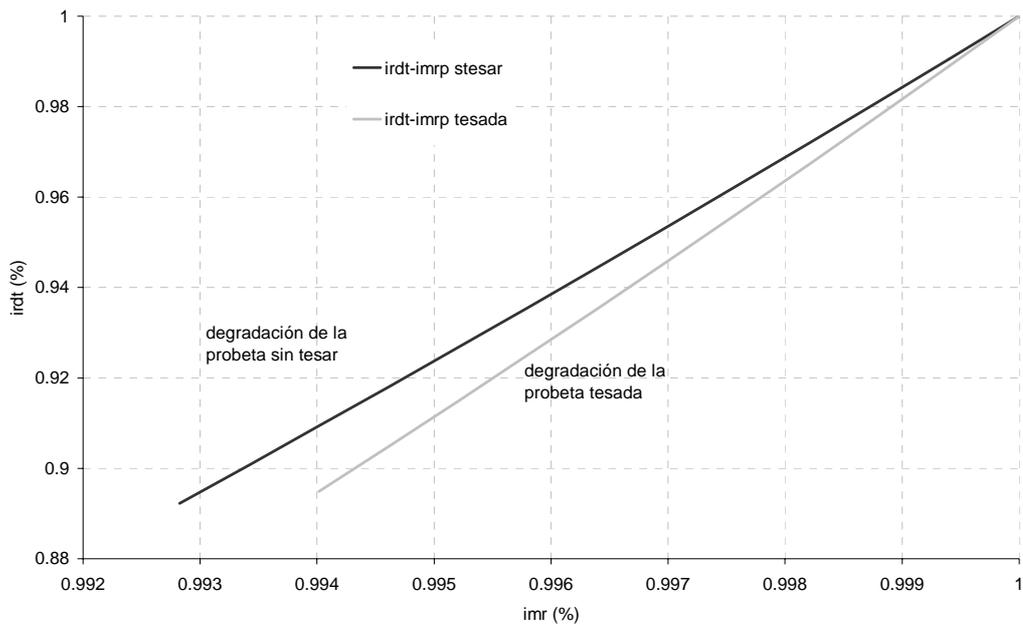
Figura 5.23: Comparación de curvas de las probetas tesadas y sin tesar

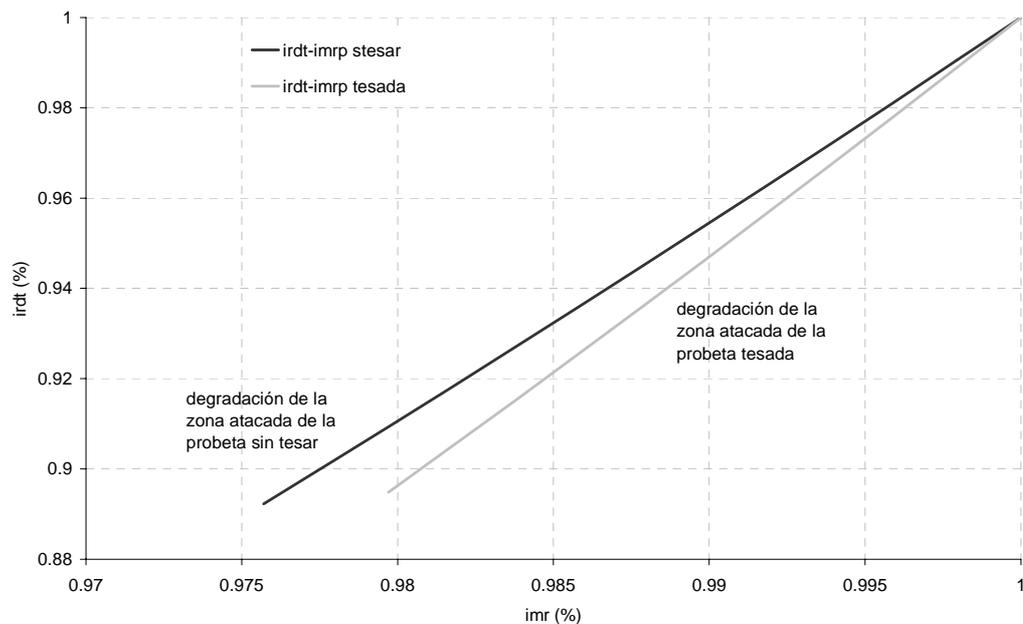
Figura 5.24: Comparación de curvas de la zona atacada de las probetas tesadas y sin tesar

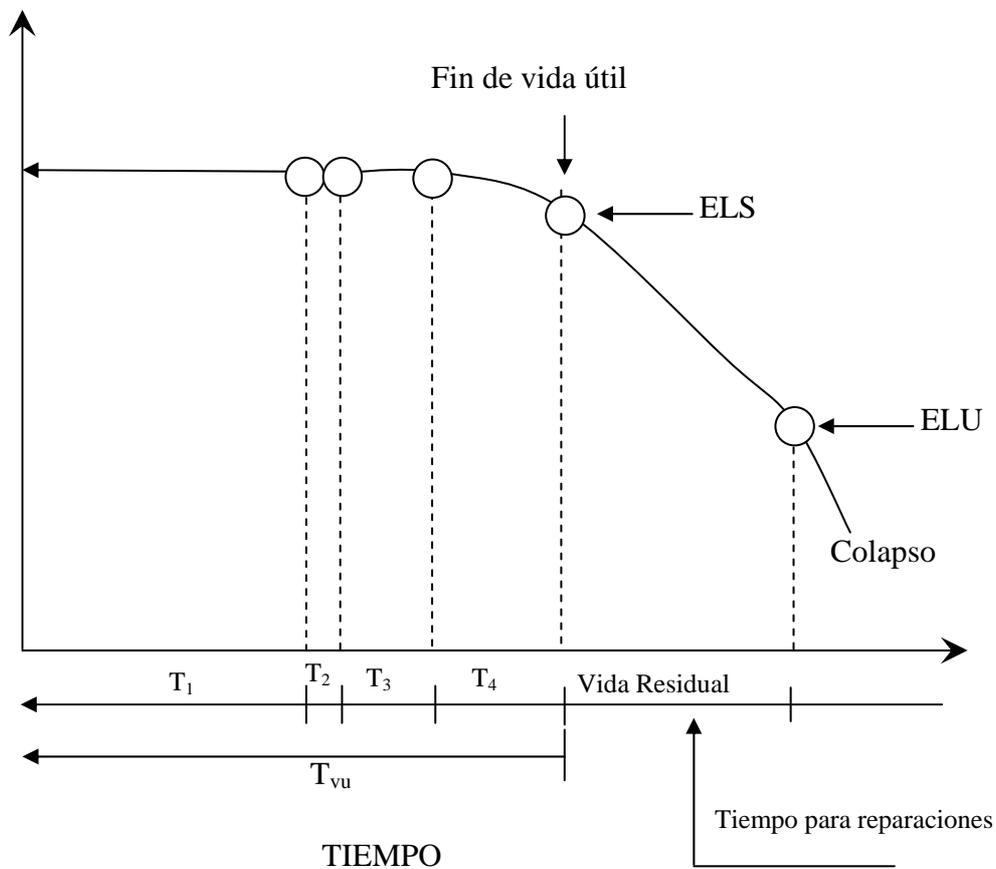
Figura 6.1: Modelo de durabilidad propuesto en esta tesis

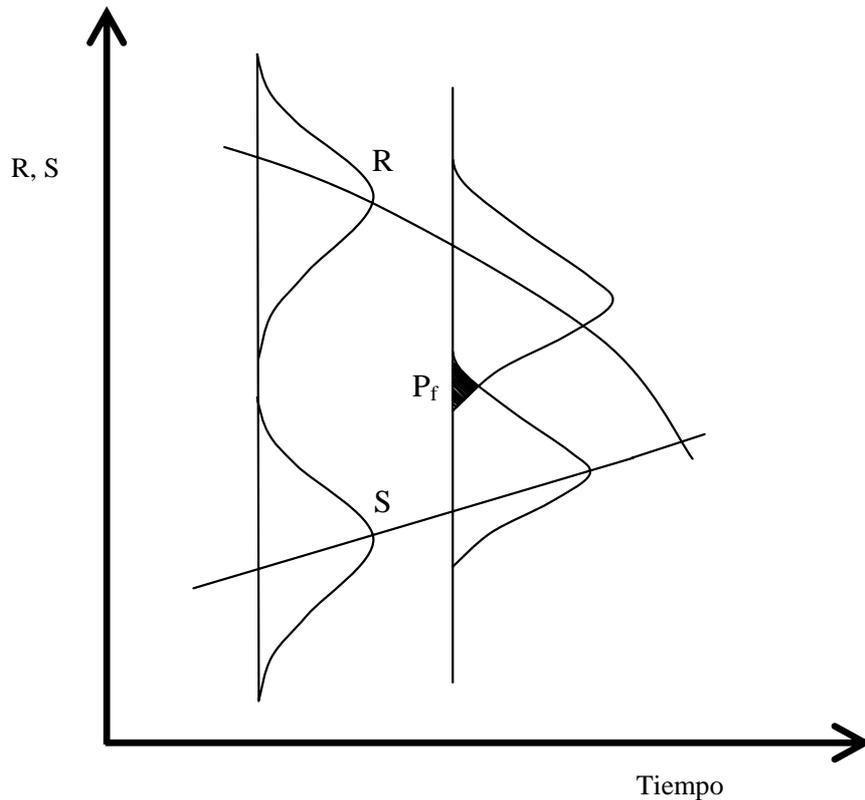
Figura 6.2: Incremento de la probabilidad de falla (RILEM Report 14, 1996)

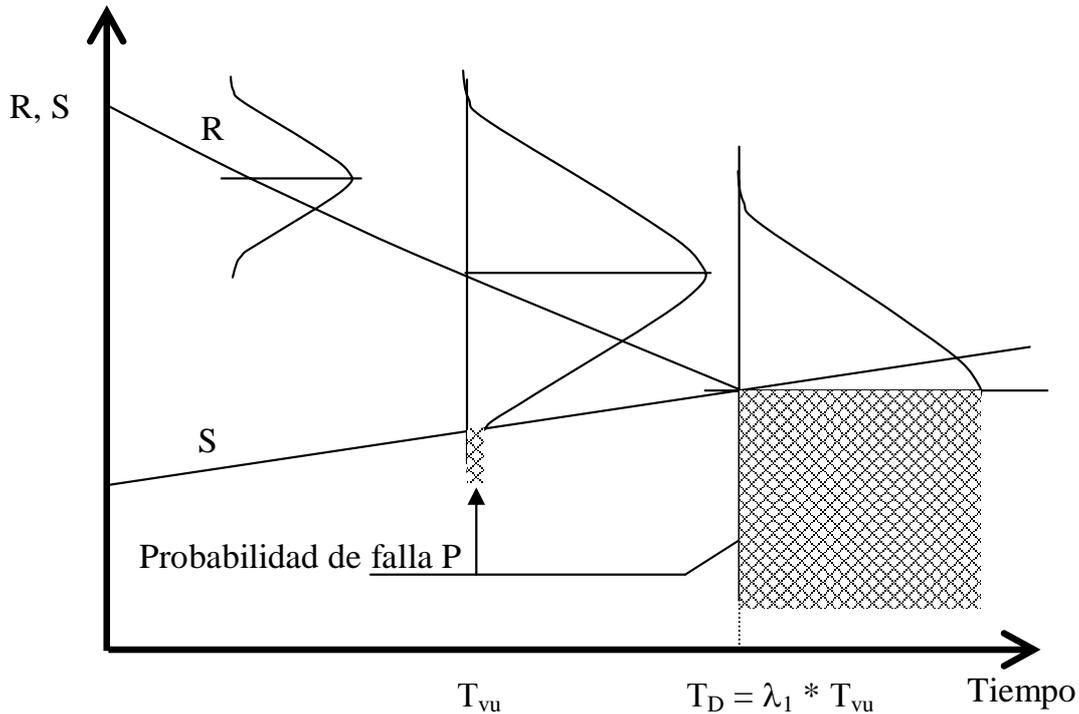
Figura 6.3: Representación esquemática de  $R(t)$ ,  $S(t)$  y  $P_f(t)$  (IMT, 2001)

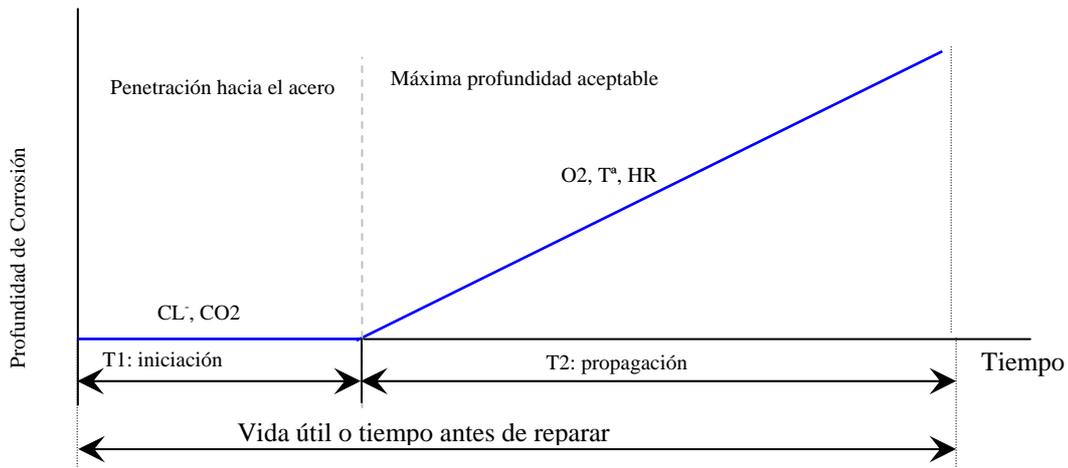
Figura 6.4: Modelo de Vida Útil de Tuutti

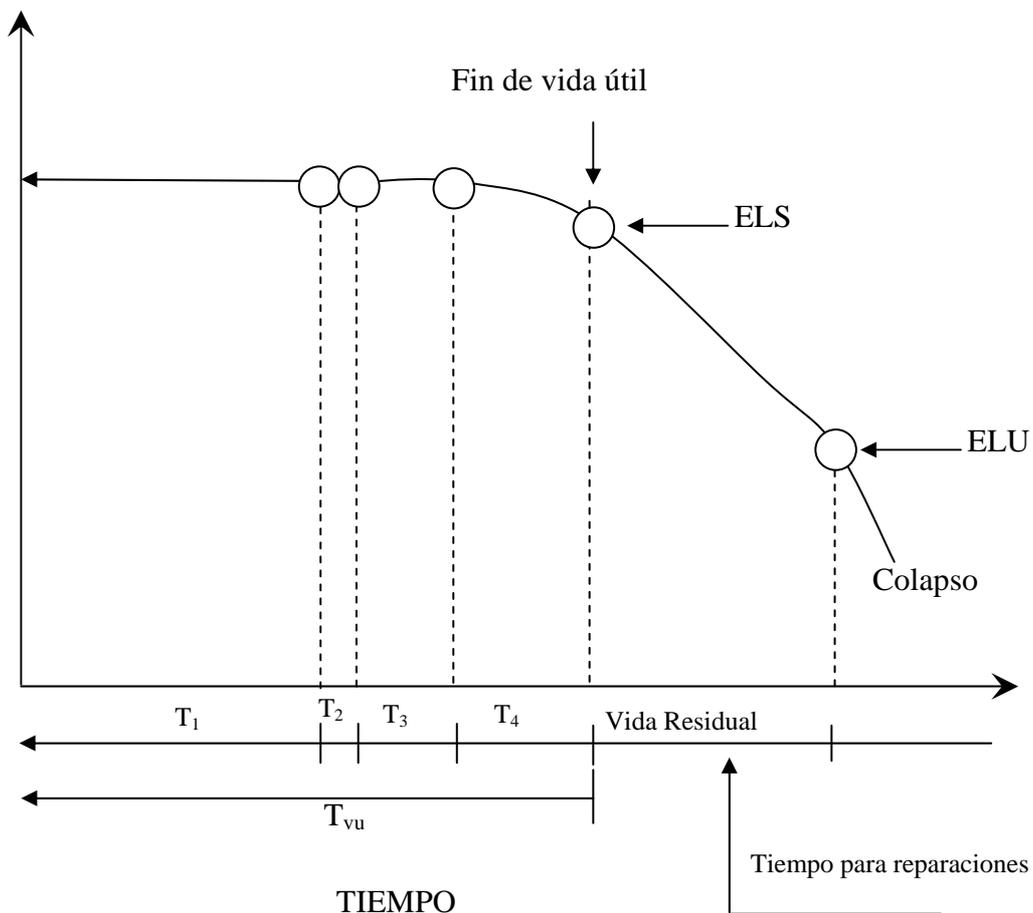
Figura 6.5: Modelo de durabilidad *propuesto*

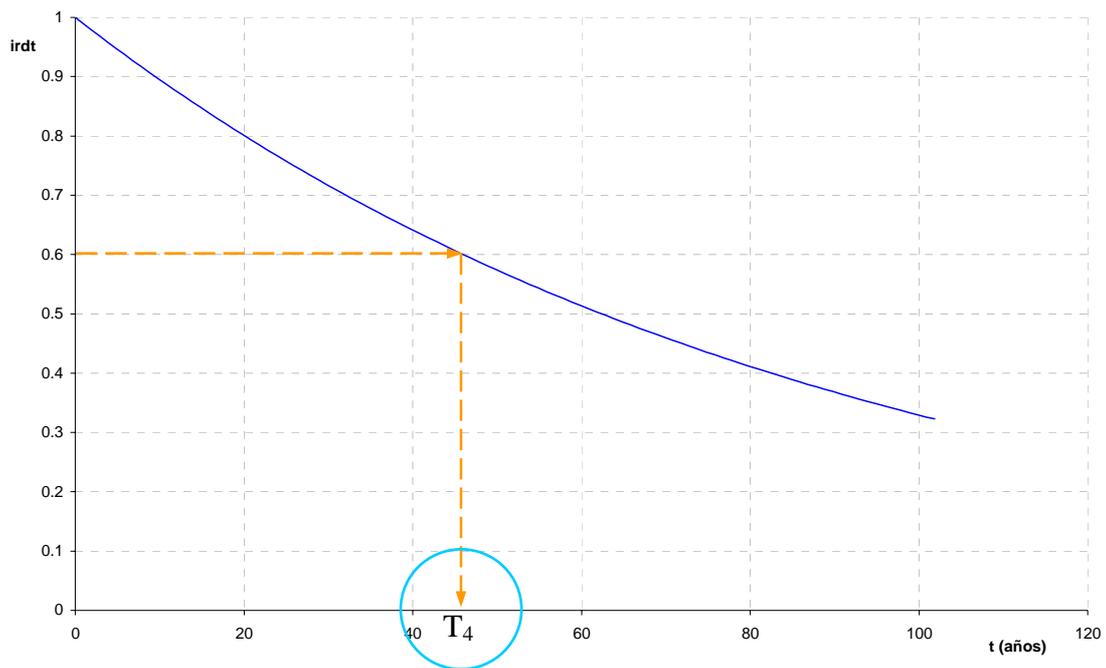
Figura 6.7: Estimación del periodo de vida útil del acero de pretensar

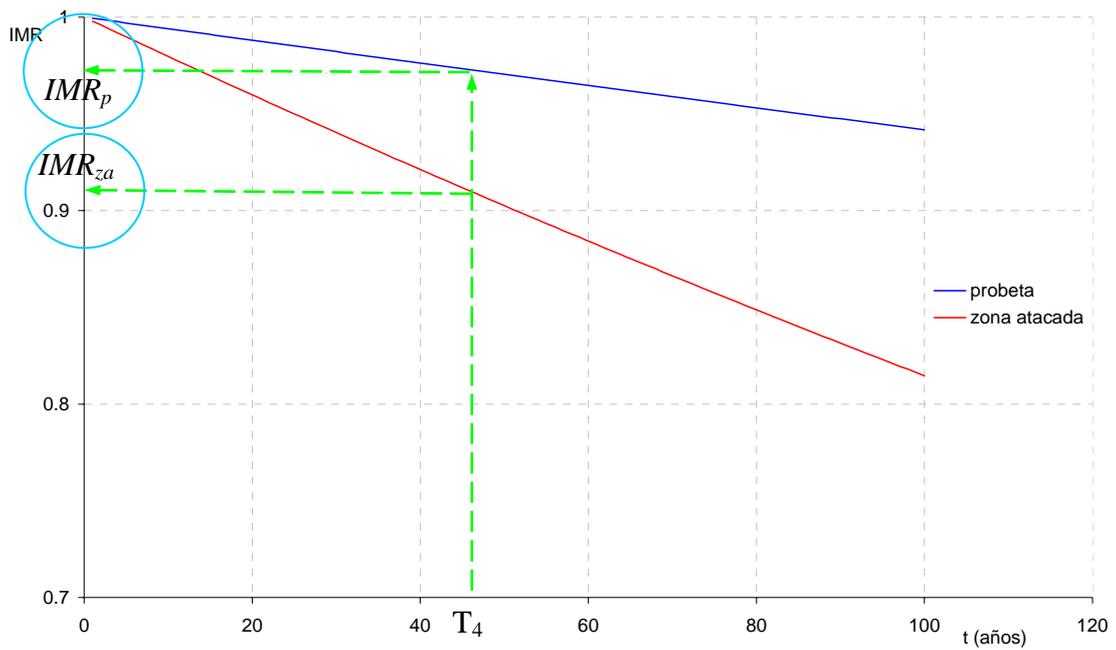
Figura 6.8: Estimación de la masa residual del acero de pretensar

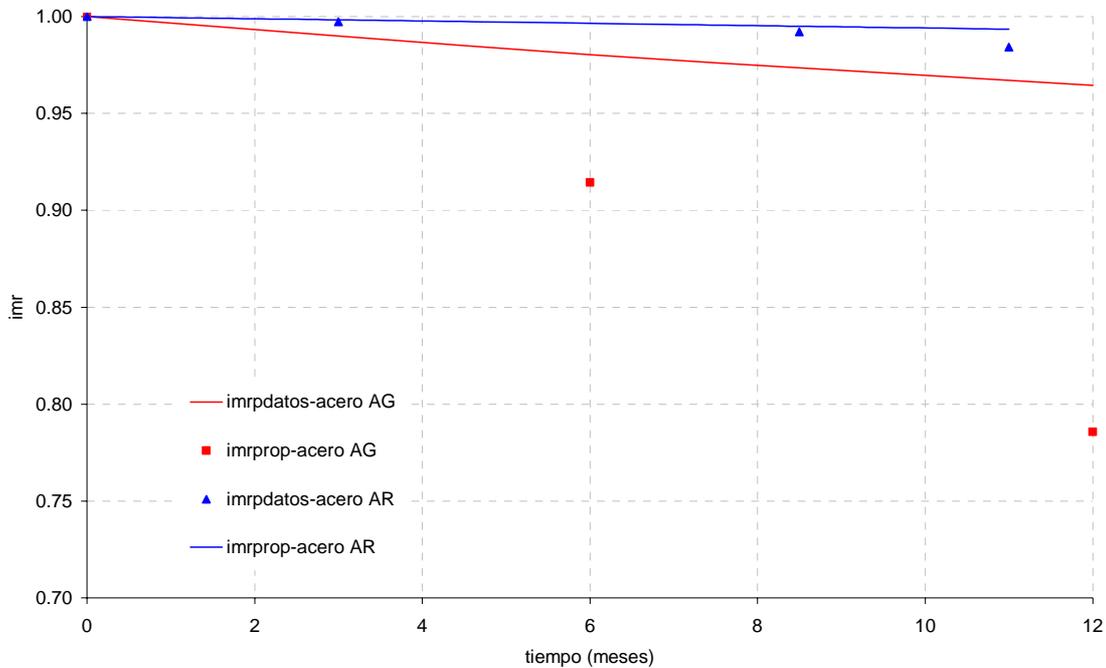
Figura 6.9: Comparación de los datos experimentales con nuestro modelo del coef. de degradación  $imr$

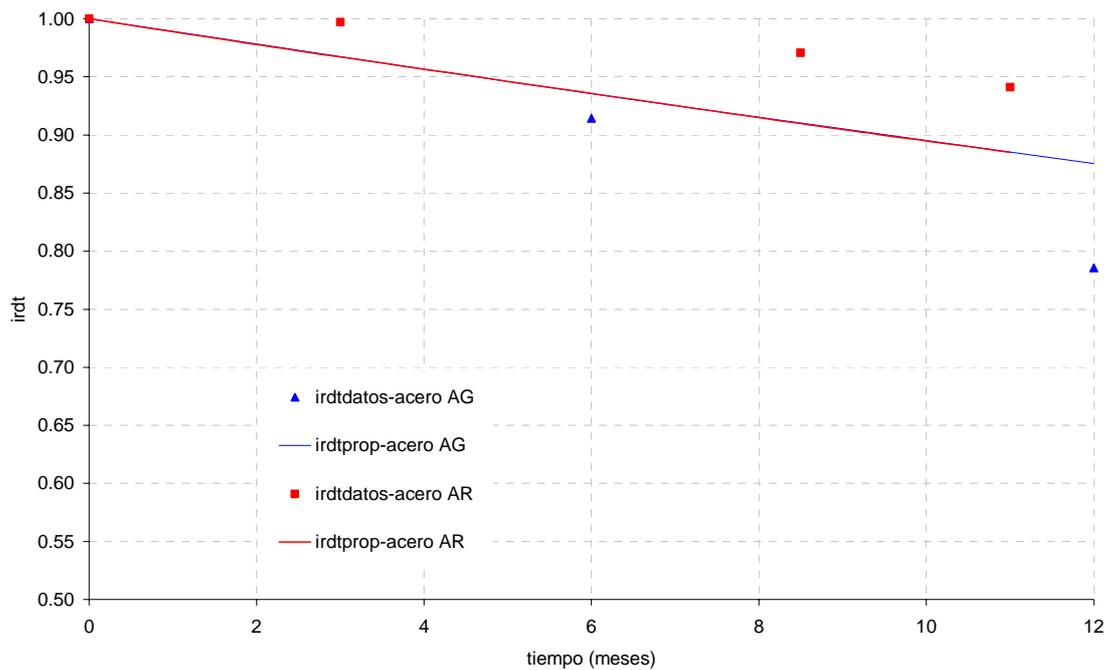
Figura 6.10: Comparación de los datos experimentales con nuestro modelo del coef. de degradación *irdt*

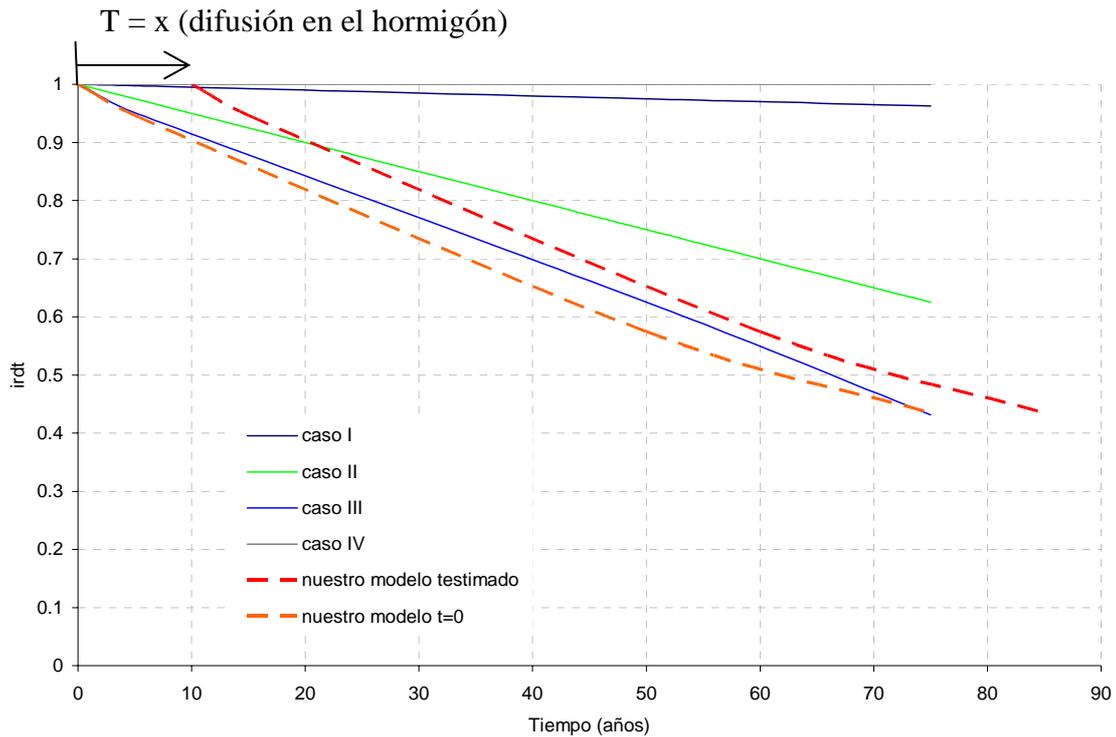
Figura 6.11: Comparación del modelo de Enright & Frangopol y nuestro modelo

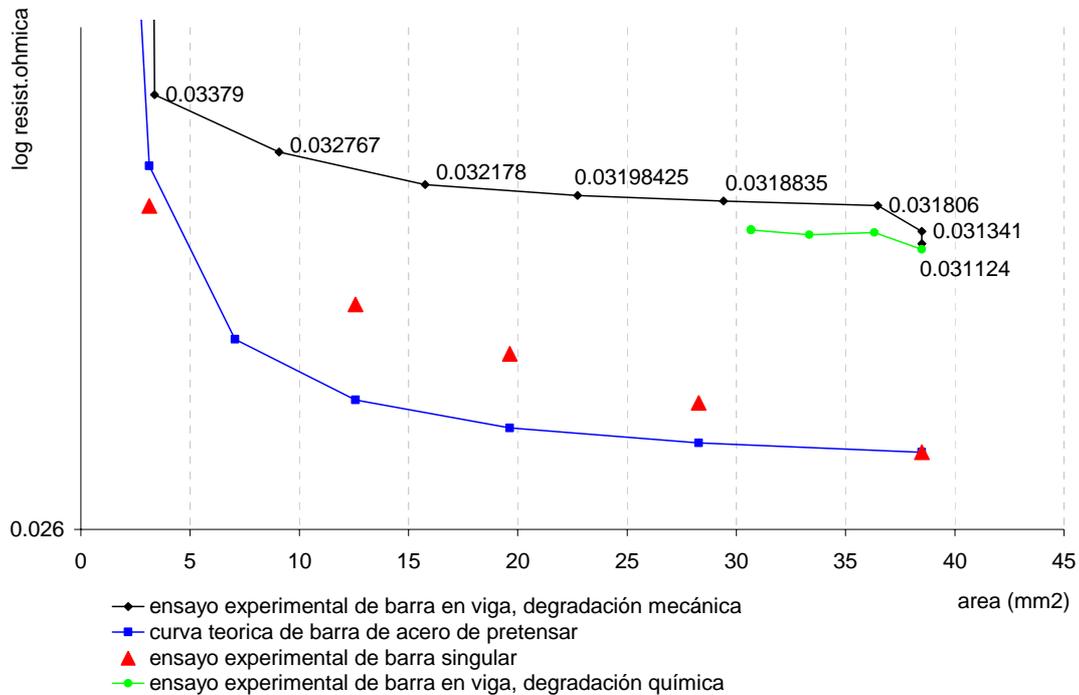
Figura B-2: Curvas resultantes de los ensayos en Argentina
