COLONIZACION FUNGICA DE LENTES DE CONTACTO

Memoria presentada para optar al grado de
Doctora en Ciencias (sección Biológicas) por la
Universitat Politècnica de Catalunya realizada
por M^a SOLEDAD MARQUES CALVO

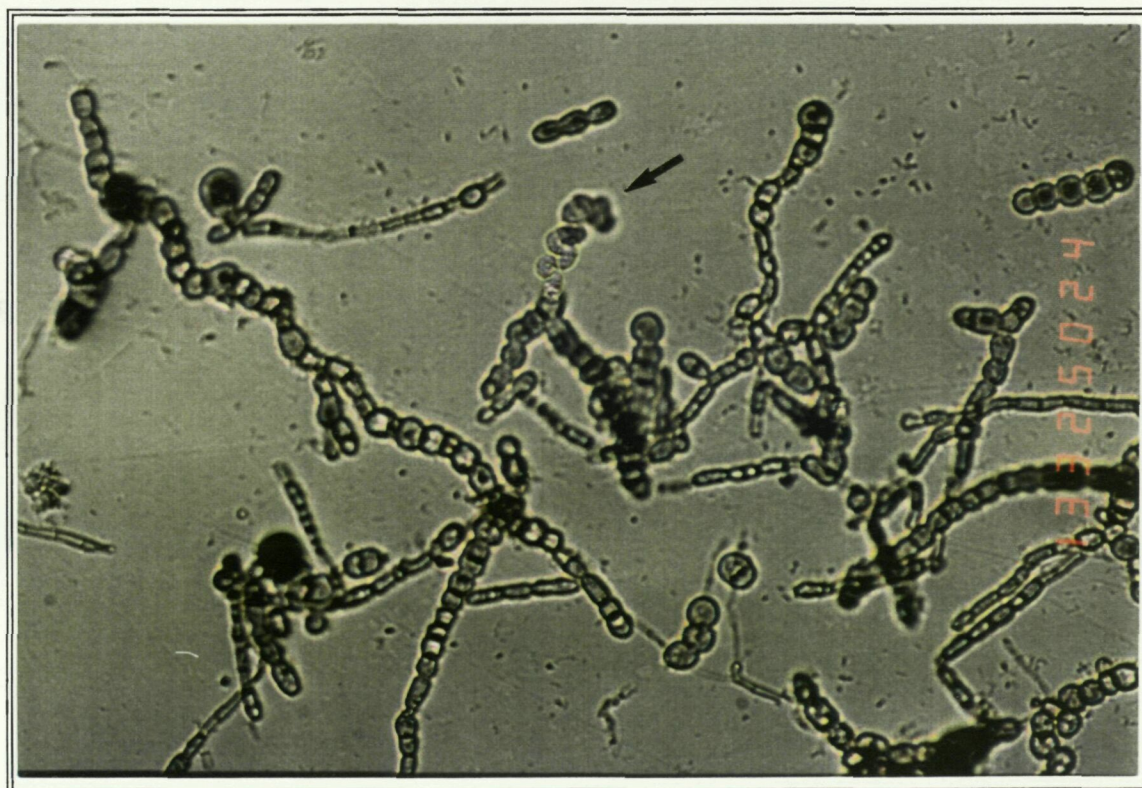
Figura 4.1.2.- Filamentos dematiáceos de *A. alternata* sobre la lente de contacto 324 y disposición helicoidal del extremo de una hifa invasora (flecha). (Microscopía óptica, 500 x).

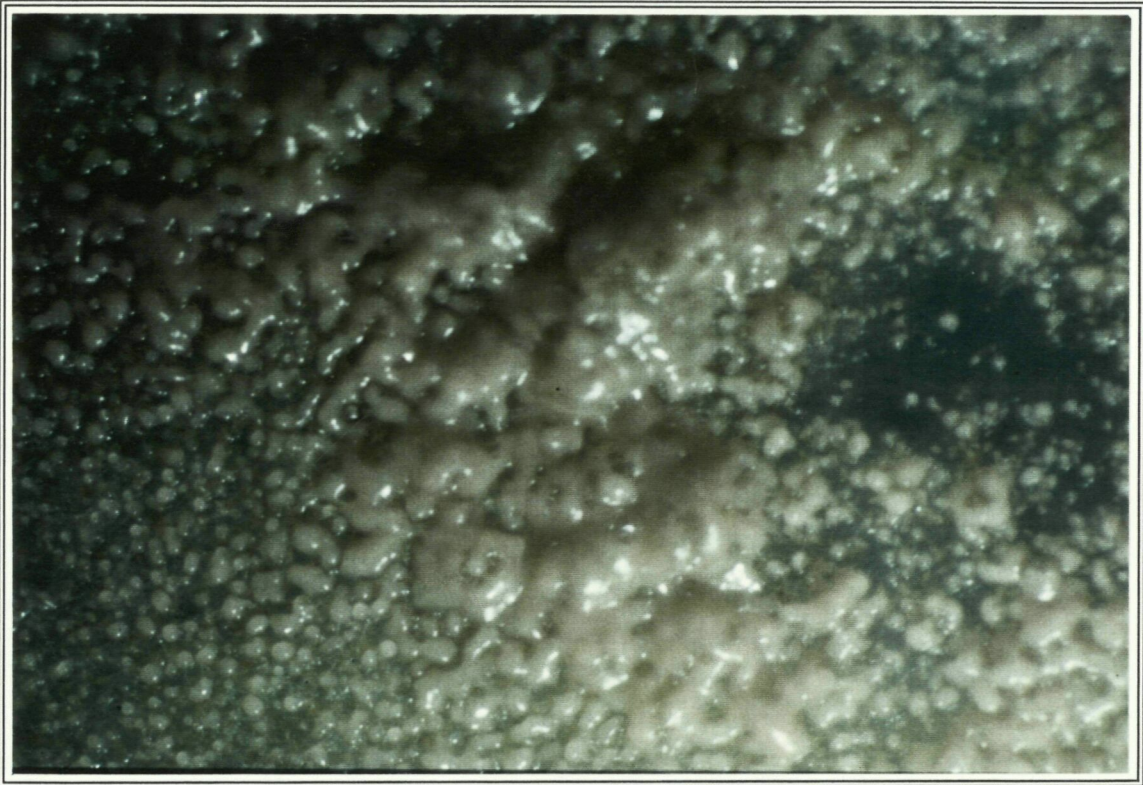
Figura 4.1.5.- *Colonia levaduriforme, rosada, brillante y cremosa de Aureobasidium pullulans obtenida después de 5 días de incubación. (Microscopio estereoscópico, 63 x).*

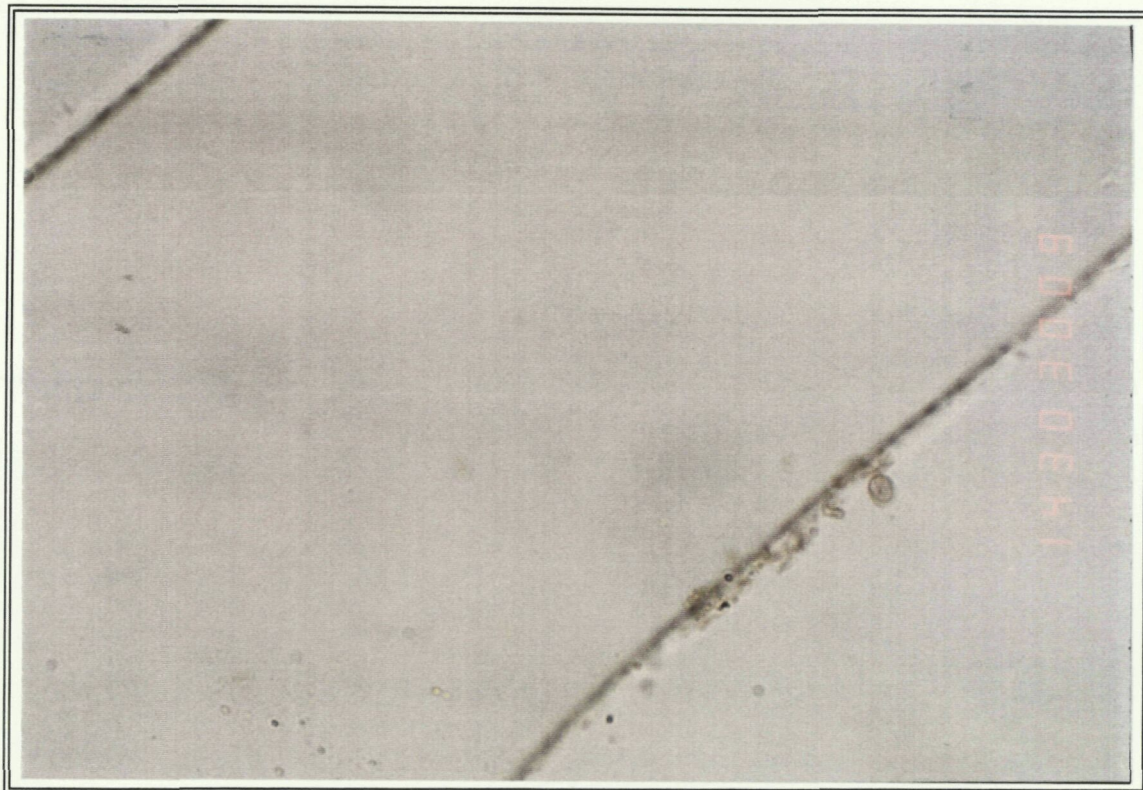
Figura 4.1.7.- Sección de la lente de contacto 303 mediante micrótomo de congelación, colonizada por *A. pullulans*, con las hifas dematiáceas adheridas a la superficie de la lente. (Microscopía óptica, 1250 x).

irregulares más o menos alargadas, muy parecidas a las hifas de *Alternaria alternata* cuando invadían las lentes. En ningún caso el micelio penetró en la matriz lenticular (figura 4.1.7.), no obstante, debía estar fuertemente adherido a su superficie ya que muy pocas hifas se liberaron en el suero fisiológico tras su agitación, así como después de ser frotadas las lentes con los dedos para intentar eliminar las hifas no invasoras. La observación de las lentes con campo oscuro permitió visualizar la coloración rojiza de las hifas.

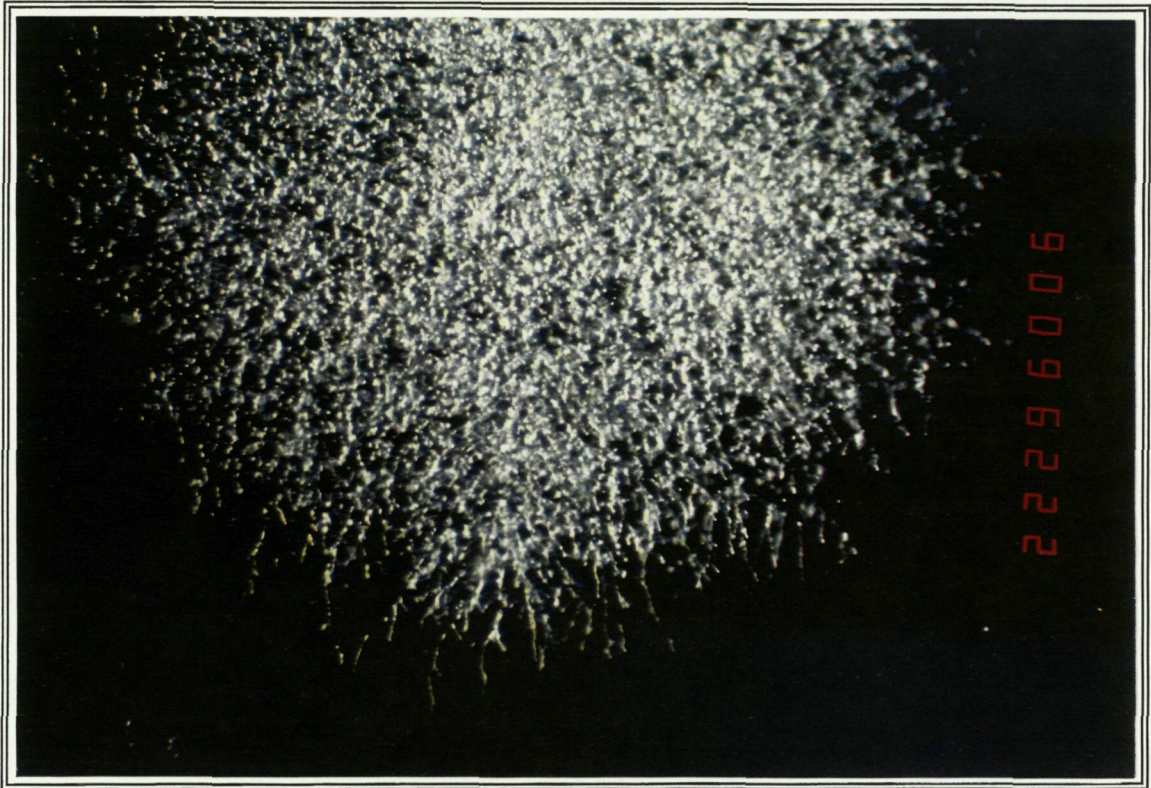
Figura 4.1.11.- Densa colonia esférica de un hongo ubicada en el centro de la lente de contacto 296. (Microscopía óptica, campo oscuro, 125 x).

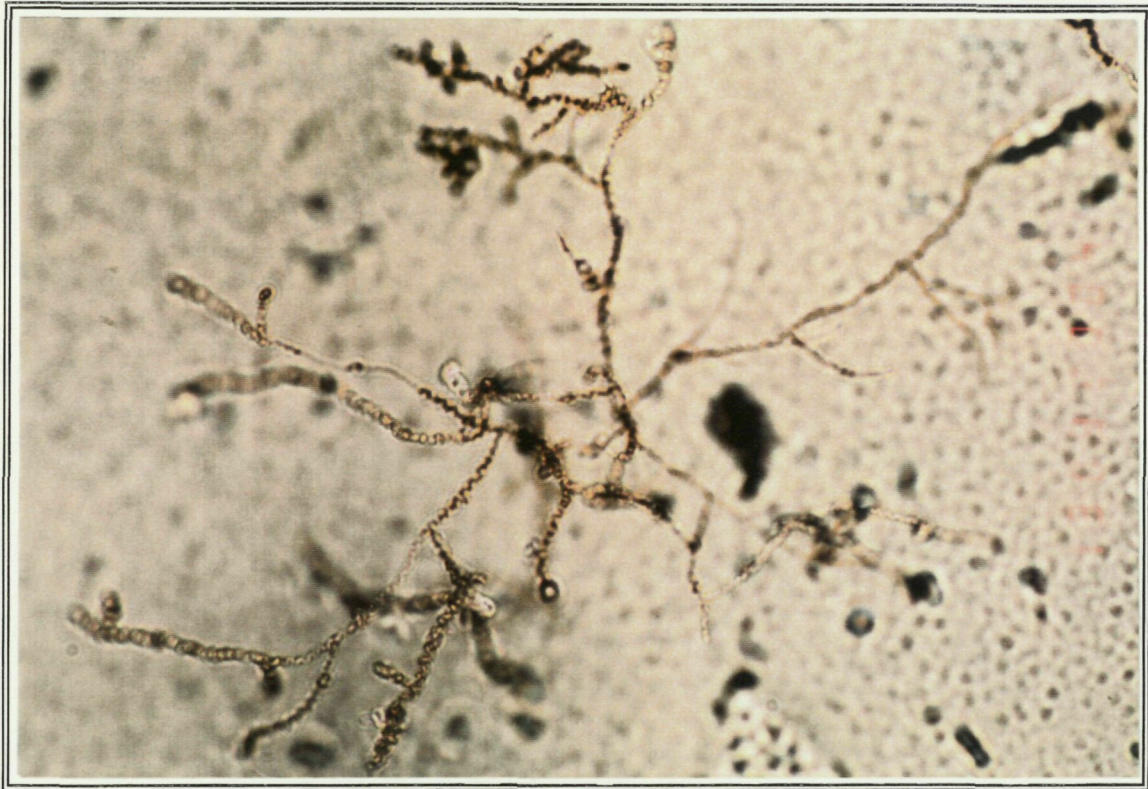
Figura 4.1.19.- Micelio dematiáceo invasor de la lente hidrofílica 32. (Microscopía óptica, 500 x).

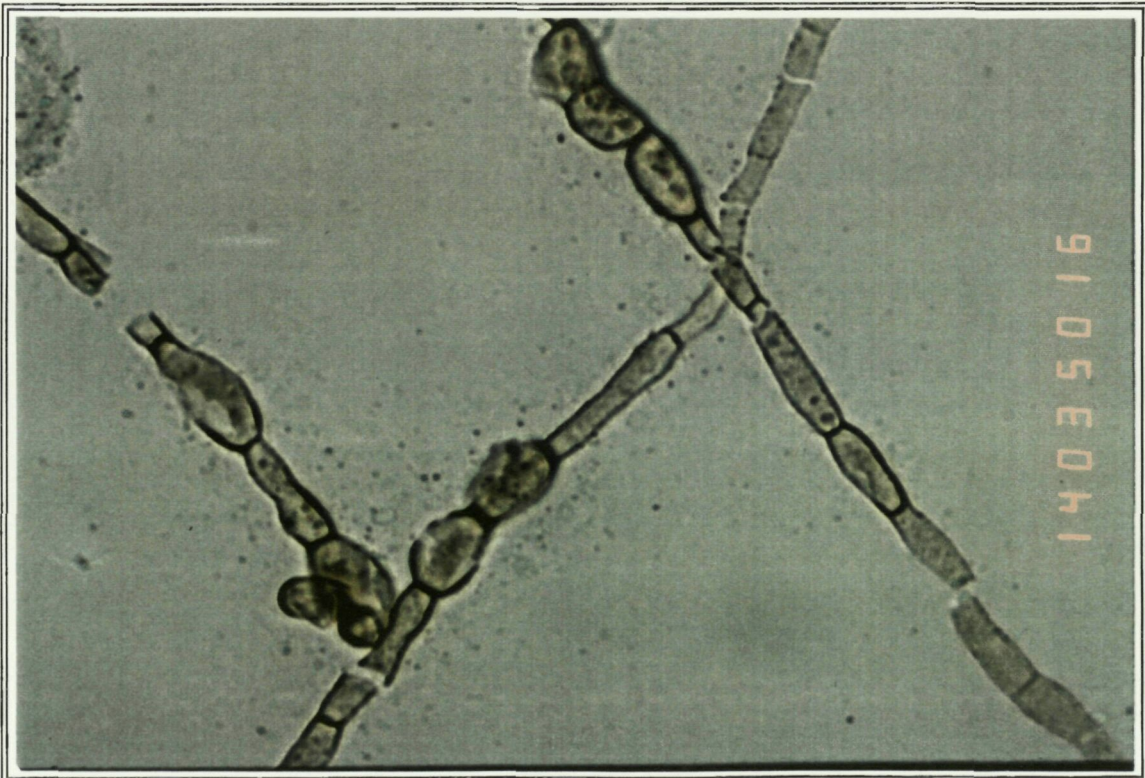
Figura 4.1.20.- Hifas pigmentadas, irregulares y fragmentadas, fuertemente adheridas a la lente 35. (Microscopía óptica, 1250 x).

-
- * A ojo desnudo pudo observarse que el hongo colonizador de la lente 35 se encontraba en su cara interna y ocupaba aproximadamente un cuarto de su zona periférica y óptica. El análisis microscópico permitió comprobar que las hifas dematiáceas eran anchas, de aspecto irregular a modo de rosario, cuyas cuentas podían ser esféricas o elípticas. Parecían estar adheridas a la superficie lenticular, ya que no se observó su penetración en la matriz (figura 4.1.20.). Los filamentos eran de longitud variable y, en ocasiones, presentaron roturas. Se frotó la lente con la mano utilizando surfactante y suero fisiológico, con el objetivo de eliminar las hifas superficiales. La observación microscópica reveló que el hongo debía estar muy fuertemente fijado a la lente, ya que la mayoría de las hifas permanecieron adheridas. Sus gruesas paredes condicionaron la coloración anaranjada al ser observadas con campo oscuro. El contenido acuoso del material fue inferior al 50% (39% según espectrofotómetro). Las características morfológicas del micelio colonizador de esta lente fueron muy parecidas a las descritas para *Aureobasidium pullulans*, invasor de las lentes 303 y 304.
