Análisis y gestión del riesgo sísmico de edificios y sistemas esenciales

Tesis doctoral presentada para optar al grado de doctor
por la Universidad Politécnica de Cataluña

Anexo C: daños observados en centros educativos y en instalaciones de salud luego del terremoto de Lorca del 11 de mayo de 2011

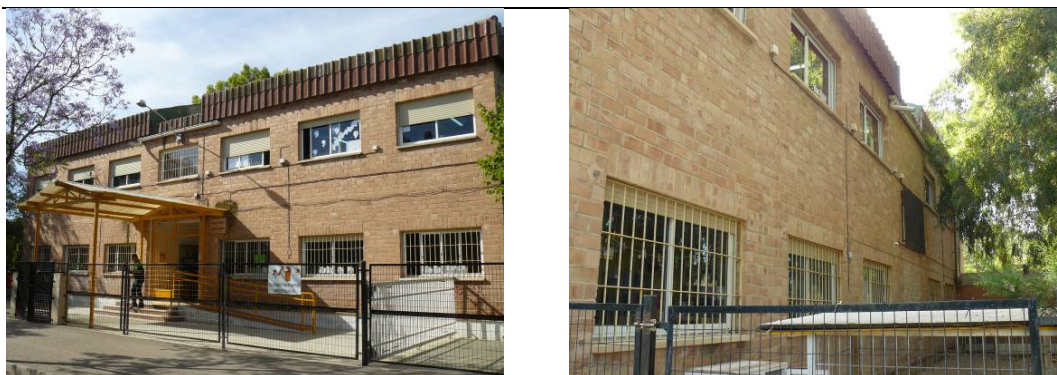
Foto C. 1 Fachadas del jardín infantil Muñoz Barberán

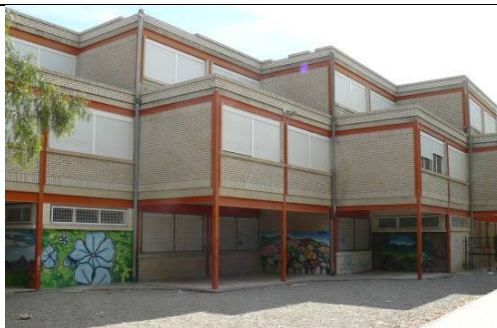
Foto C. 3 Fachada del CEIP San José

Los daños estructurales observados varían entre nulos y leves. Los pórticos metálicos se encuentran sin defectos visibles; si presenta deformaciones, éstas son menores o casi imperceptibles.

Los daños observados en muros de fachada son leves; se identificaron pocas zonas con grietas de poco espesor. Los muros divisorios presentaron daños entre fuertes y severos ya que se encontraron agrietamientos diagonales de espesor considerable, así como el desprendimiento de algunas piezas y el aplastamiento de la mampostería (ver Foto C. 4 yFoto C. 5). En este caso se observa que los muros divisorios envuelven a los pórticos. Debido a los desplazamientos del sistema estructural, los muros resultaron afectados.

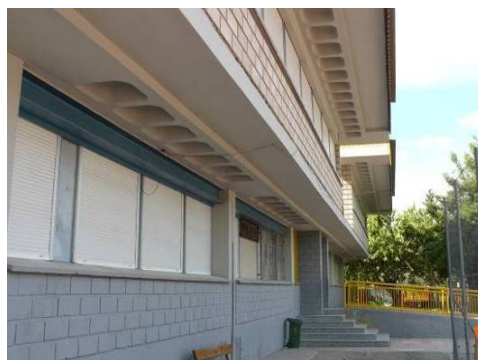
Foto C. 6 Fachada del CEIP José Robles

Se aprecian daños entre moderados y fuertes en los muros de fachada; se encontraron agrietamientos diagonales (ver Foto C. 7).

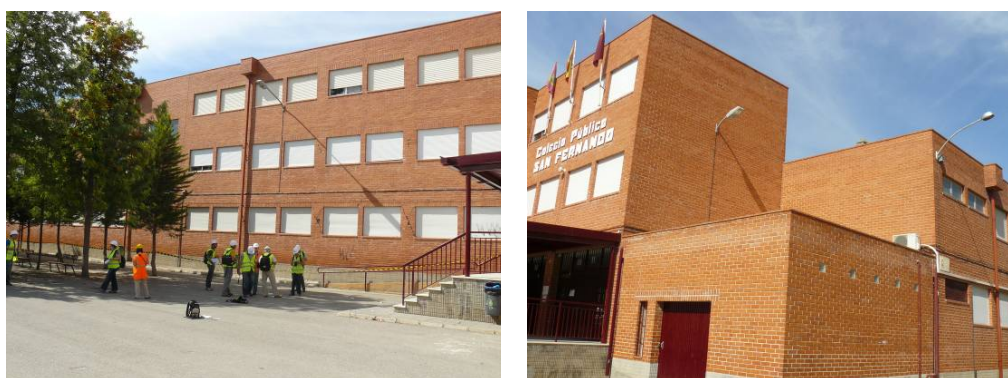
Foto C. 8 Fachadas del CEIP San Fernando

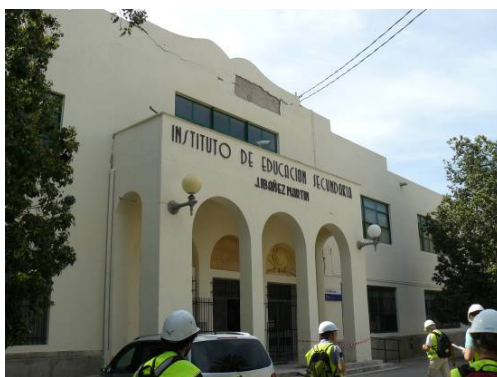
Foto C. 10 Fachada del IES J. Ibañez Martín

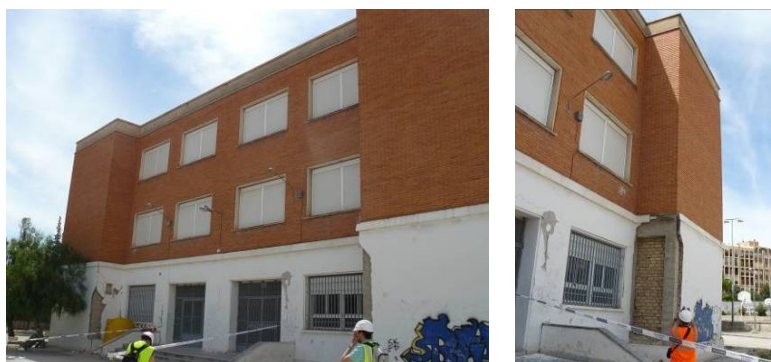
Foto C. 16 Fachadas del IES Ros Giner

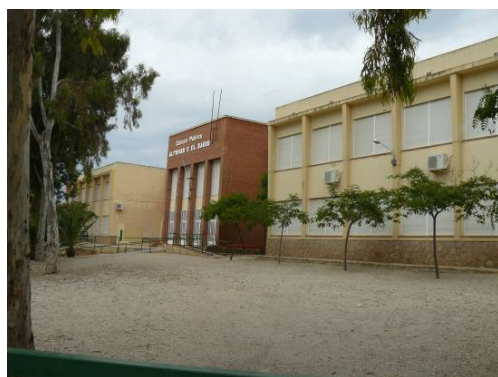
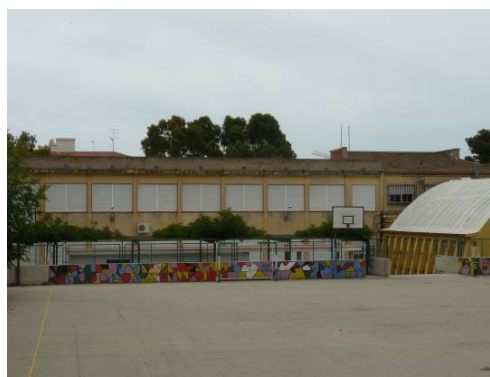
El CEIP Alfonso X el Sabio fue inaugurado hacia 1958. Es un edificio de planta alargada con varios retrocesos. Tiene dos plantas sobre rasante y es regular en altura. Por el periodo de construcción se considera que puede ser un edificio de muros de carga de mampostería no reforzada. En la Foto C. 21 se presentan las fachadas de este centro.

Foto C. 21 Fachadas del CEIP Alfonso X el Sabio

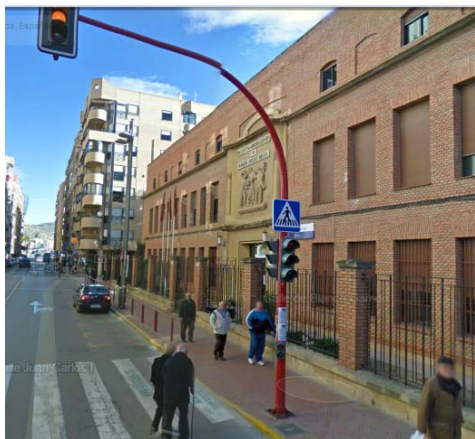
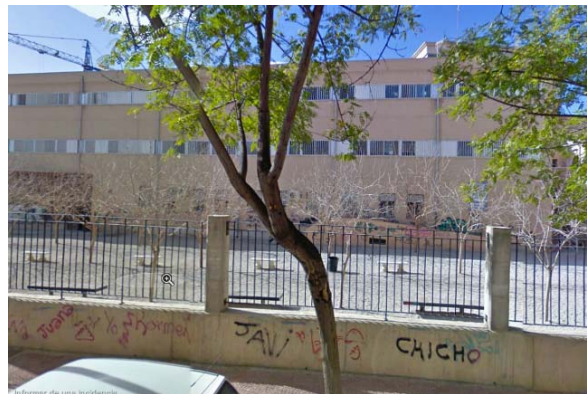
El IES Ramón Arcas Meca es un edificio compuesto. Fue construido hacia 1956. Por el periodo de construcción se considera que puede ser un edificio de muros de carga de mampostería no reforzada. Tiene tres plantas sobre rasante. Es irregular en planta y en altura. En la Foto C. 22 se presentan las fachadas de este centro.

Foto C. 22 Fachadas del IES Ramón Arcas Meca

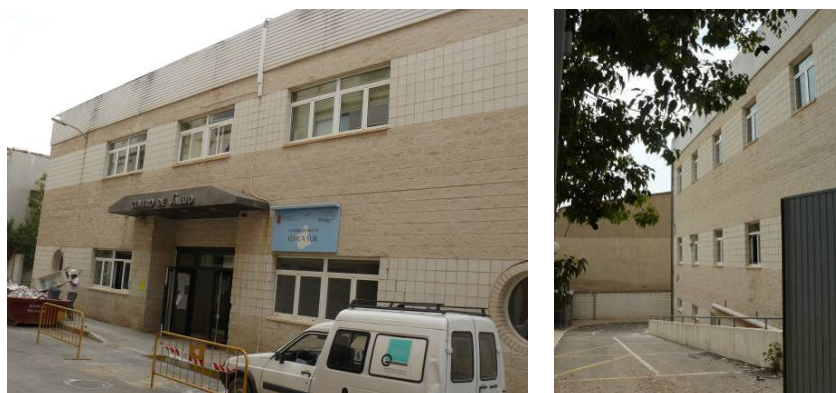
Foto C. 25 Fachadas del Centro de Salud Lorca - Centro

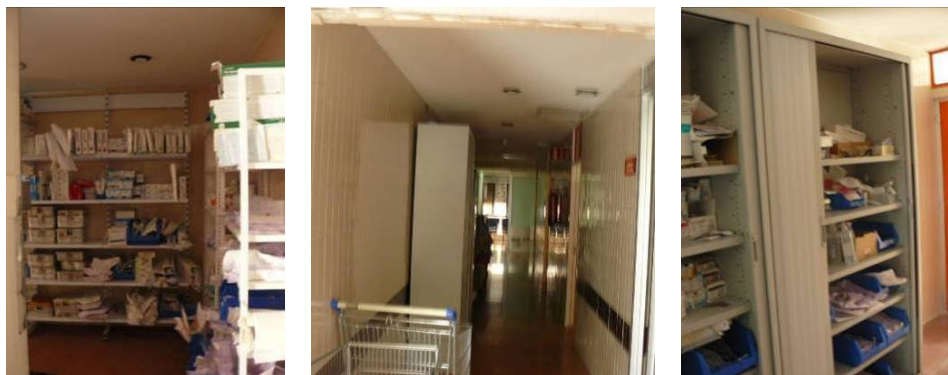
Durante la inspección no se identificaron zonas obstaculizadas por estanterías y elementos de mobiliario y oficina. No obstante, se observó que pocos se encuentran anclados a los muros o al suelo. Así mismo, pocos cuentan con protecciones que sujeten e impidan la caída de los contenidos (ver Foto C. 35), tal como se sugiere en el manual del evaluador del Índice de Seguridad de Hospitales (WHO 2008) y en las indicaciones para la rehabilitación sísmica incremental de hospitales (FEMA 396).

Foto C. 35 Conexión del mobiliario a los muros

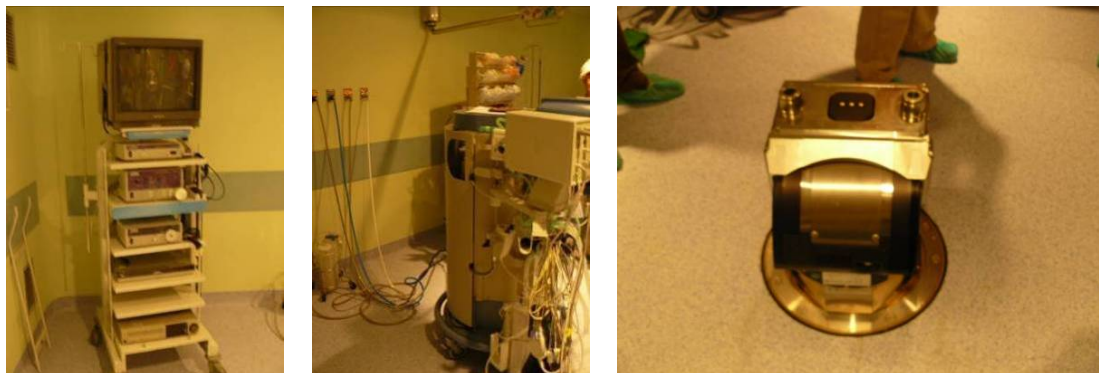
El equipo médico del Servicio de Urgencias, Radiología y su Laboratorio así como el de Anatomía Patológica y Diálisis no sufrió daños (Consejería de Sanidad y consumo 2011e). En los quirófanos, se observó que la mesa de operaciones cuenta con un soporte anclado al suelo y el equipo auxiliar se encuentra sobre mesas rodantes (ver Foto C. 36). En uno de los quirófanos se observó un ligero agrietamiento en la conexión de la lámpara al techo (ver Foto C. 37).

Foto C. 36 Conexión del equipo médico en los quirófanos

Respecto a la seguridad de estos elementos, se recomienda que las lámparas y los equipos médicos de soporte vital en los quirófanos se encuentren perfectamente anclados. Por otro lado, el equipo auxiliar, como la mesa rodante para el aparato de anestesia, debe estar sujeta a la mesa de operaciones con seguro y con freno en el momento de su uso. Cuando los equipos se encuentren conectados a sistemas de gas, agua o vapor, es necesario que se lo estén con mangueras flexibles, con uniones giratorias y que tengan incorporadas válvulas de cierre automático. Cuando los equipos no estén en uso, deben encontrarse con freno, colocados aledaños a una pared y, si procede, algunos de ellos amarrados (WHO 2008).

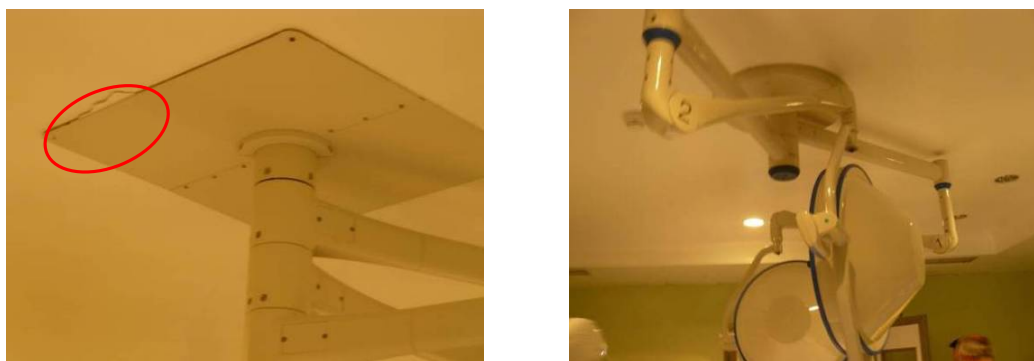
Foto C. 37 Conexión del equipo médico en los quirófanos

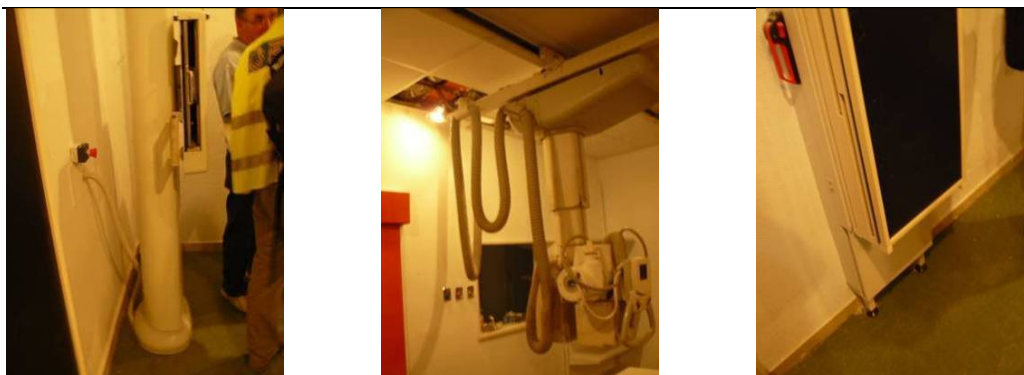
En cuanto a la sala de radiología, se informó que sobre estos equipos se realiza mantenimiento periódico. Estos elementos se encuentran anclados al techo o a la pared. No se encontraron fisuras considerables que representen un peligro para su estabilidad (ver Foto C. 38). Sobre estos elementos, se recomienda un adecuado anclaje para evitar vuelcos o desplazamientos y que todas las conexiones sean flexibles (WHO 2008).

Foto C. 38 Conexión del equipo en la sala de rayos X

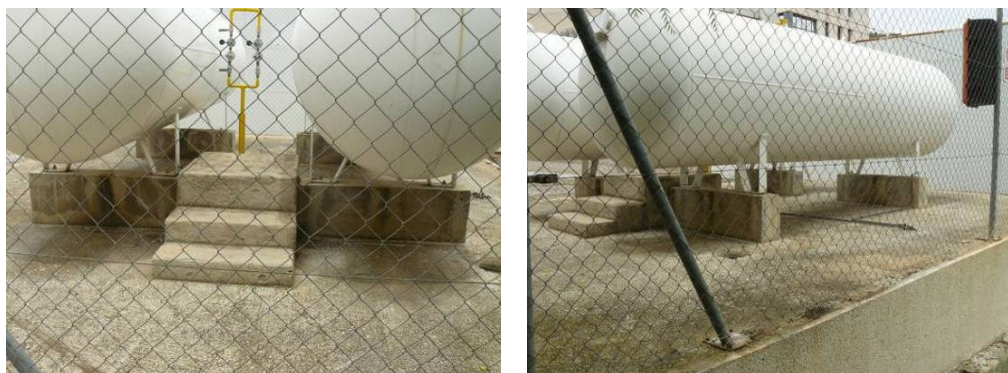
Durante la inspección se informó que el hospital cuenta con tanques de reserva de agua y con baterías para el suministro alterno de energía. Estos elementos no fueron inspeccionados. Respecto a los tanques de almacenamiento de gases, se encuentran fuera del hospital, en zonas aisladas y anclados en la base. Algunas de las conexiones se encuentran deterioradas (ver Foto C. 39 y Foto C. 40).

Foto C. 39 Conexión de los tanques de almacenamiento de gases

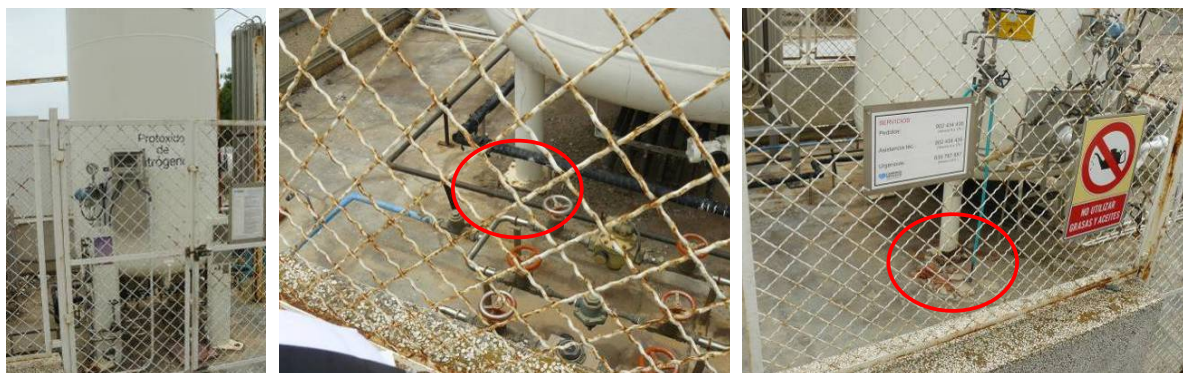
Foto C. 40 Detalle de conexión de tanques de almacenamiento

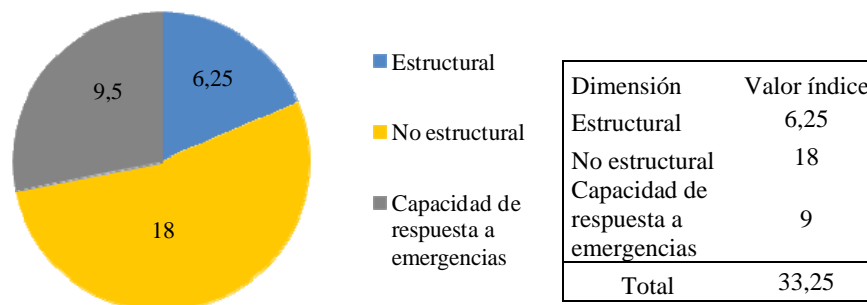
Figura C. 5 IVH del Hospital Rafael Méndez

Dimensión	Componente	Descripción	Calificación	Peso (%)	[Calificación]x[Peso]
Estructural		Nulo - Leve	0,125	50	6,25
No estructural	Inmobiliario y equipo médico	Apreciable	0,6	10	6
	Elementos arquitectónicos	Apreciable-Notable	0,7	10	7
	Líneas vitales	Incipiente - Apreciable	0,5	10	5
Falta de capacidad para respuesta a emergencias	Organización para la respuesta a emergencias	Bajo-Incipiente	0,3	5	1,5
	Capacitación de personal	Apreciable	0,6	5	3
	Sistema logístico	Incipiente-Apreciable	0,5	5	2,5
	Simulación y simulacros	Incipiente	0,4	5	2
Total					33,25

De acuerdo al valor del índice y a los resultados de la inspección, se observa que son necesarias medidas para reducir la vulnerabilidad no estructural del edificio y mejorar la capacidad de respuesta para evitar que en futuras emergencias se ponga en riesgo a los pacientes, al personal y no se vea limite el funcionamiento de la instalación.
