#### PÓRTICOS Y PASOS CUBIERTOS.

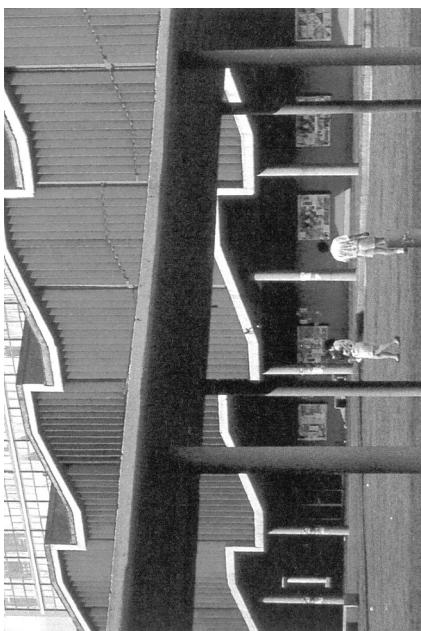
138 Planos horizontales superpuestos en los pasos cubiertos para salvar el desnivel.

Es interesante ver que siempre se conserva el plano horizontal, aún a pesar de que en algunas ocasiones los pasos cubiertos deben adaptarse a los desniveles del campus, la solución en este caso es una multiplicidad de bandejas superpuestas, pero nunca la cubierta se hace inclinada.

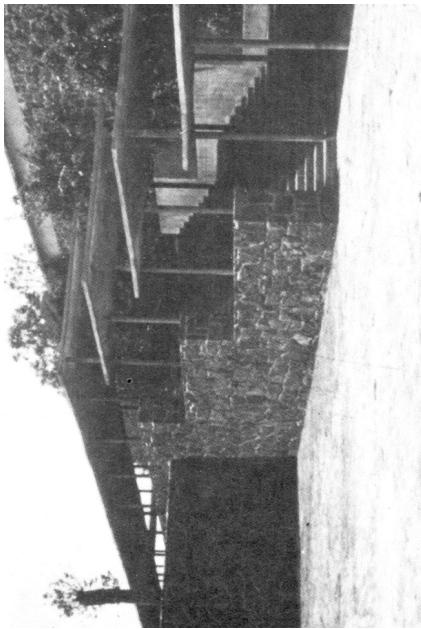
139 Paso cubierto que comunica hacia la Facultad de Ciencias por el lado sur del campus central.

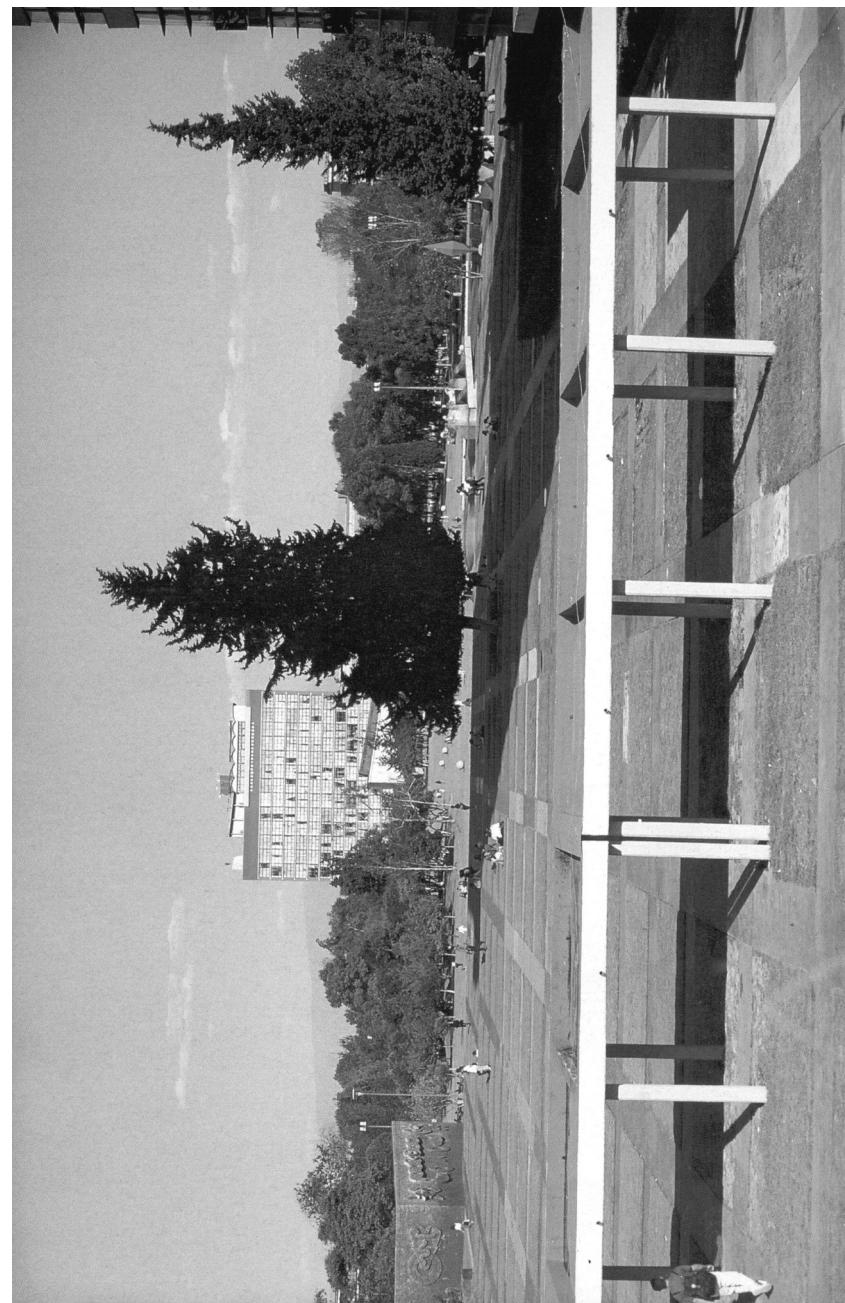
140 Vista del campus central desde la plaza principal. En primer plano aparece el paso cubierto que comunica con el Edificio de la Rectoría paralelo al lado oeste del campus central.
